Myndigheten för
samhällsskydd
och beredskap

LUNDS UNIVERSITET
Lunds Tekniska Högskola

Brandprovning av gasflaskor, med respektive utan tryckavlastning

Publikationsnummer MSB1054- december 2016

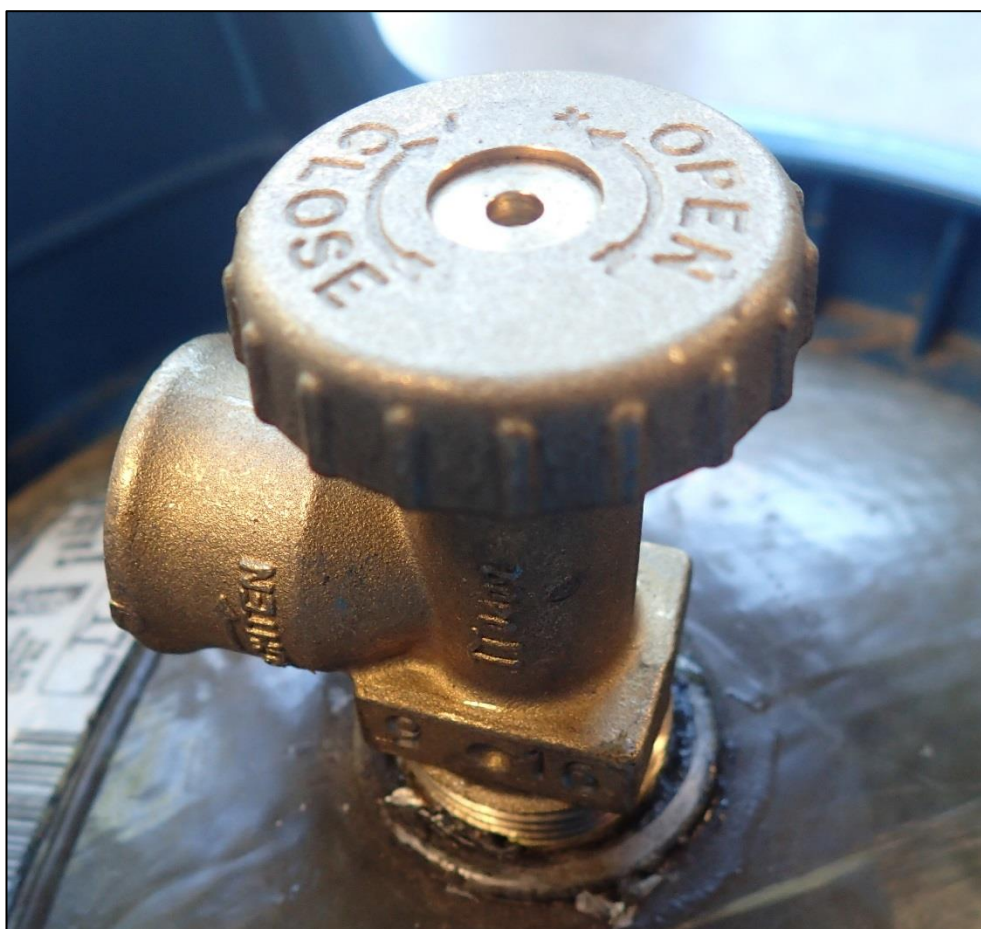
Figur 3: Flaskventil utan varken säkerhetsventil eller smältsäkring. Denna typ var monterad på flaskorna i försök 5 – 8.

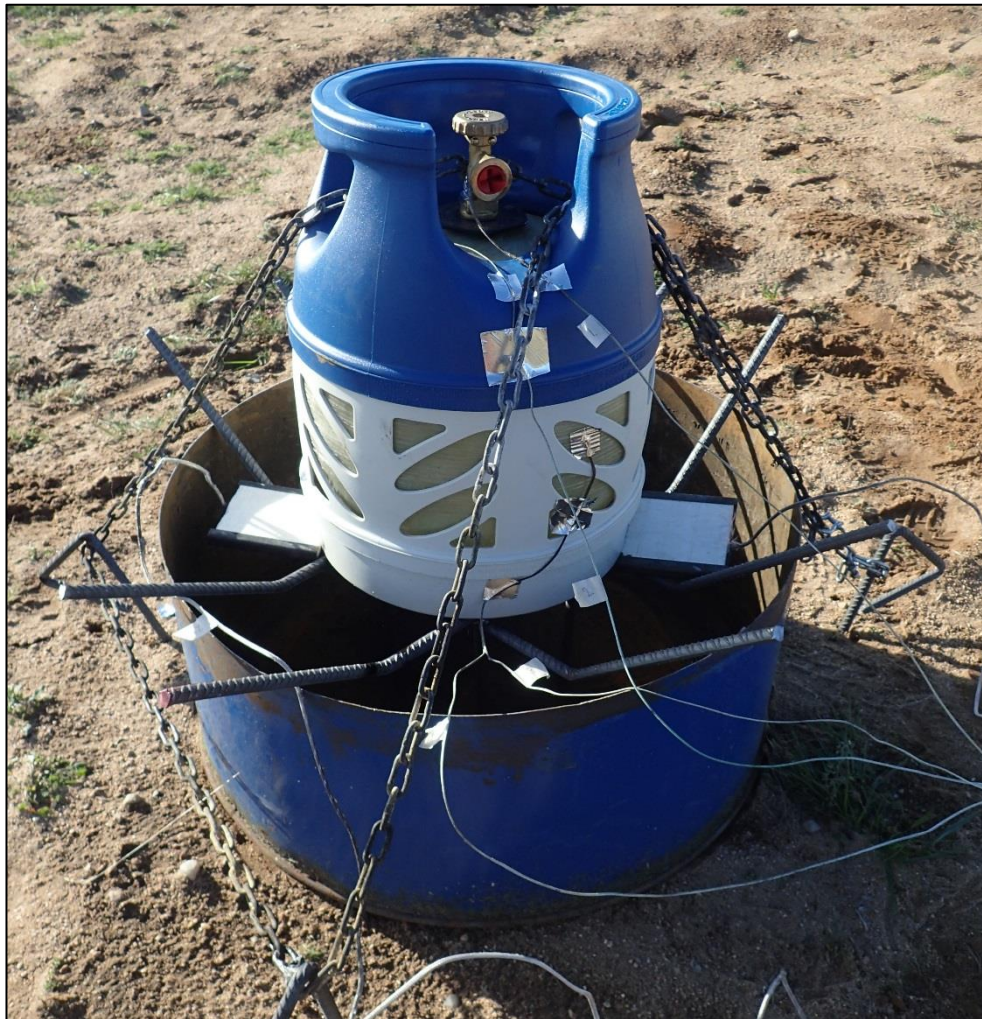
Figur 4: Försöksuppställning med fat, termoelement, plattermoelement, flaska samt förankring (kätting och jordspett). Utloppsventil vinklades i respektive försök för bästa visuella resultat.

I försök 1 – 4 användes även två (2) stycken plattermoelement som monterades på ställningen vid respektive flaskas botten riktade nedåt mot bålet, på ömse sidor om respektive flaska. Syftet med plattermoelementen var att få underlag till beräkningar av bland annat den värme flaskorna utsattes för. Det bör noteras att flera termoelement vid flera av försöken troligen inte satt kvar på respektive flaska under hela förloppet, på grund av den valda monteringsmetoden, den kraftiga värme flaskorna utsattes för samt hur flaskorna och deras respektive innehåll betedde sig under försöken. Detta kan dock inte sägas ha påverkat varken resultaten eller slutsatserna i någon större utsträckning. Se även figur 4.

Respektive flaska fixerades vid bålet med hjälp av kätting. Syftet med detta var att undvika att flaskan skulle välta och eventuellt flyga iväg då säkerhetsventil/smältsäkring utlöste. Flaskor som ej var försedda med tryckavlastande anordning fixerades ej, eftersom riskerna för kringflygande delar vid eventuell explosion ansågs som hög.

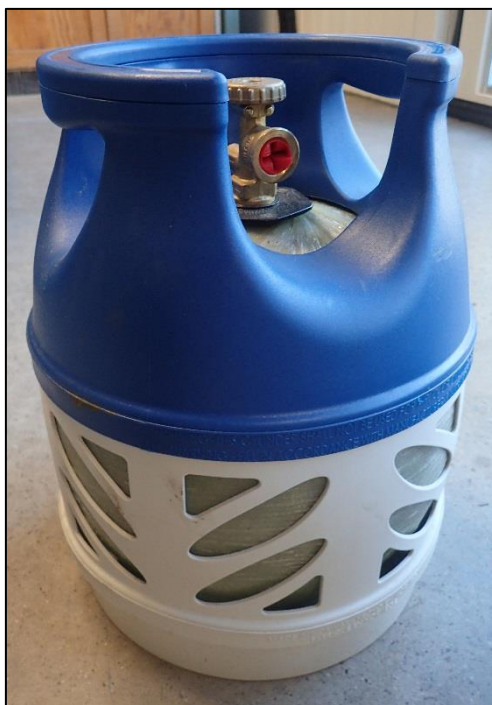
Figur 5: Flaska av komposit, modell Ragasco med säkerhetsventil.

Vid försök 1 provades en kompositflaska av tillverkaren Ragasco, vilken är en helspunnen flaska dvs. att flaskan är tillverkad i ett stycke. Flaskan var försedd med säkerhetsventil.

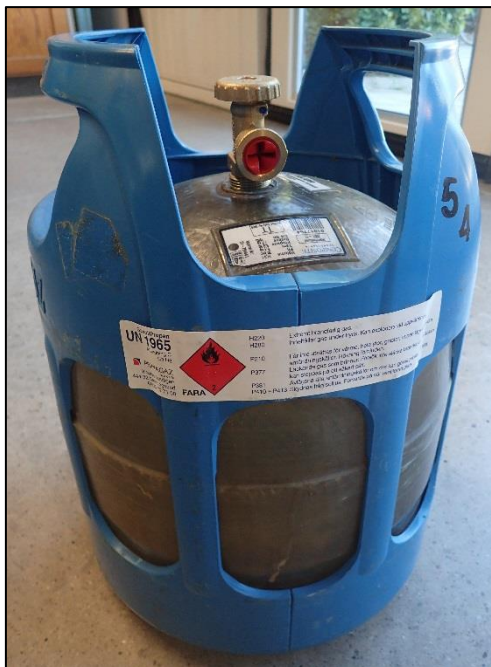
Figur 7: Flaska av komposit, modell Composite Scandinavia med säkerhetsventil och smältsäkring.

Vid försök 2 provades en kompositflaska av tillverkaren Composite Scandinavia. Flaskan är tillverkad i två delar, en övre del med anslutningsventil samt en bottendel. De båda delarna är därefter sammanfogade med ett limförband. Flaskan var försedd med säkerhetsventil och smältsäkring.

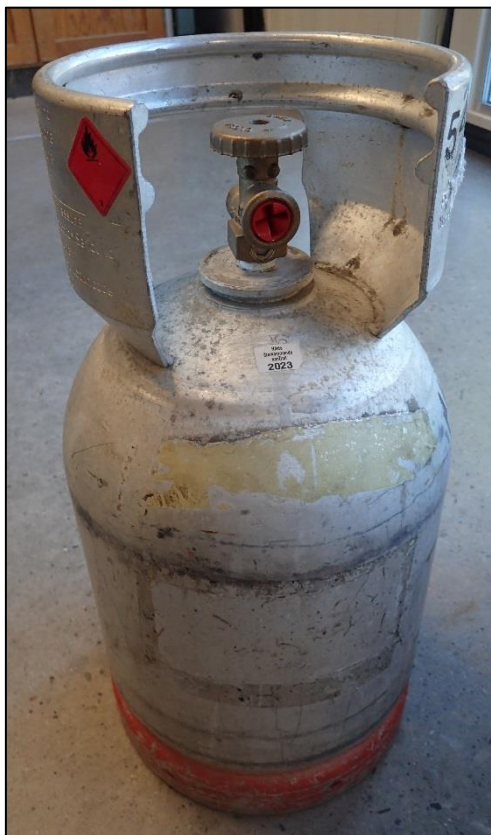
Figur 9: Flaska av aluminium med säkerhetsventil och smältsäkring.

Vid försök 3 provades en aluminiumflaska försedd med säkerhetsventil och smältsäkring.

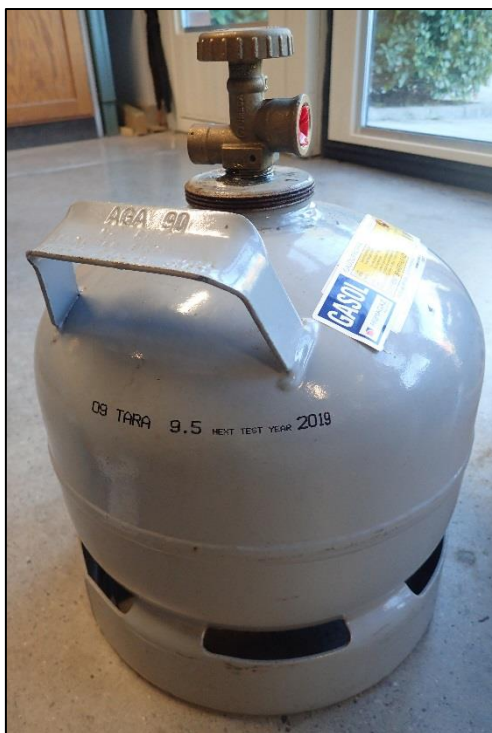
Figur 11: Flaska av stål, med säkerhetsventil.

Vid försök 4 provades en stålflaska försedd med säkerhetsventil.

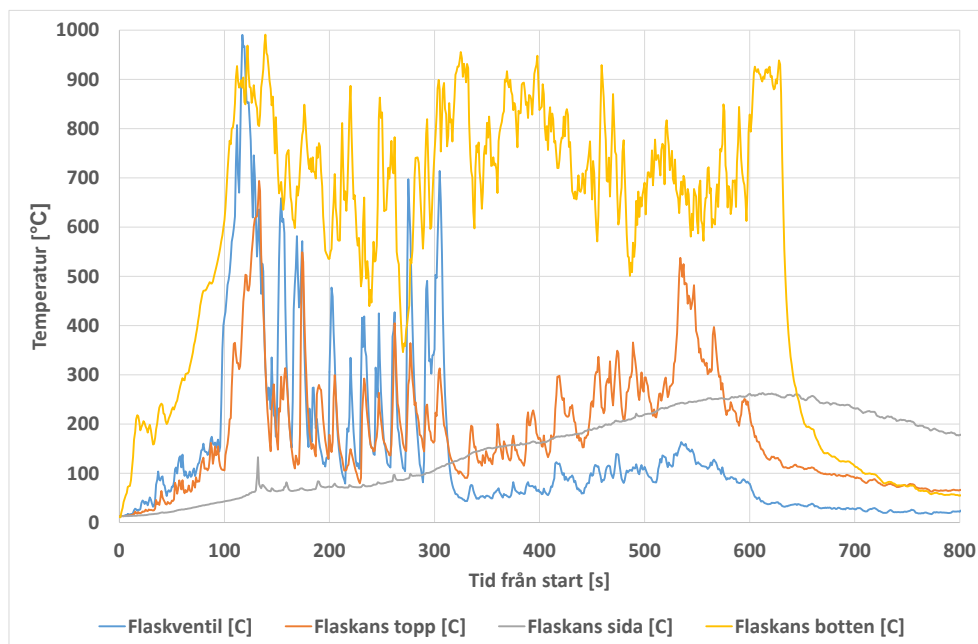
Figur 12: Temperaturmätningar på flaskan.

Återigen visar temperaturmätningar på flaskans botten att den varit utsatt för relativt höga temperaturer, i intervallet 700 – 900°C. Mätningen på såväl flaskventilen som på flaskans topp tycks visa hur säkerhetsventilen utlöst och stängt i sekundlånga intervall (se tabell 2), där det första intervallet är längst (förutom den sista, där ventilen troligen stannat i öppet läge).

Mätningen på flaskans sida, på vindsidan, tyder på att flaskan har varit utsatt för en tämligen stor kylning till följd av den kraftiga vinden.

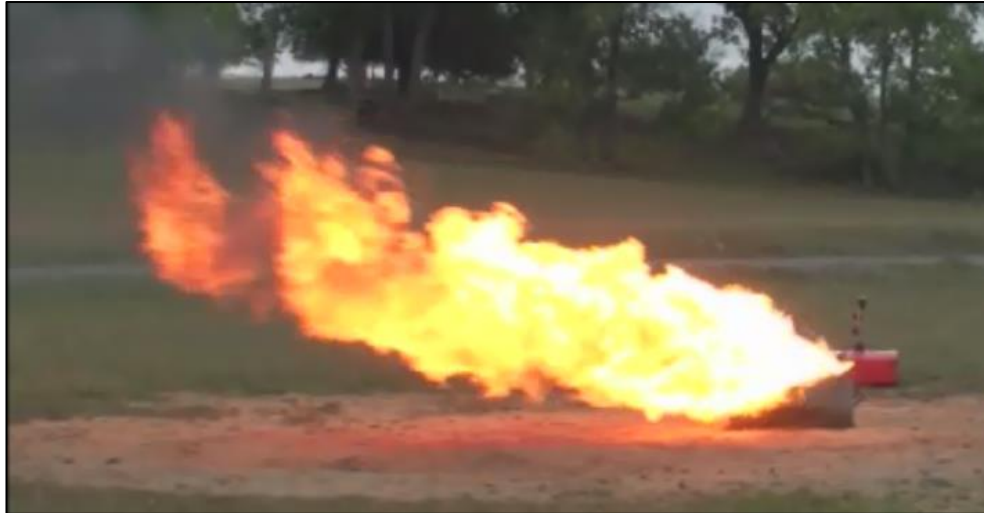
Figur 13: Bild vid cirka 4 minuter från brandstart under en period då brandförloppet visuellt uppfattades som intensivast.

Efter antändning intensifierades branden långsamt, troligen på grund av plast samt läckande gasol. Efter cirka 3 minuter hörs ett väsande ljud från läckage i behållaren. Det syntes inga reaktionskrafter på behållaren, den står stilla under hela brandförloppet även då behållaren tryckavlastar genom allmänt läckage genom skalet. När primärbranden (heptan) hade brunnit ut, återstod främst brand i rester av plasten från flaskan. Flaskan exploderade inte. Beslut togs om att beskjuta flaskan innan personal närmade sig.

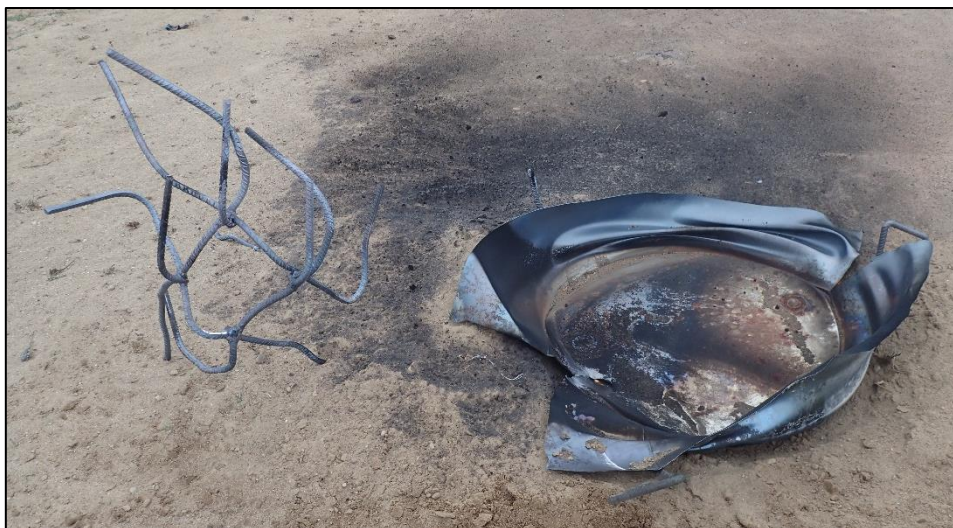
Figur 16: Ställning och plåtfat efter explosion av aluminiumflaska.

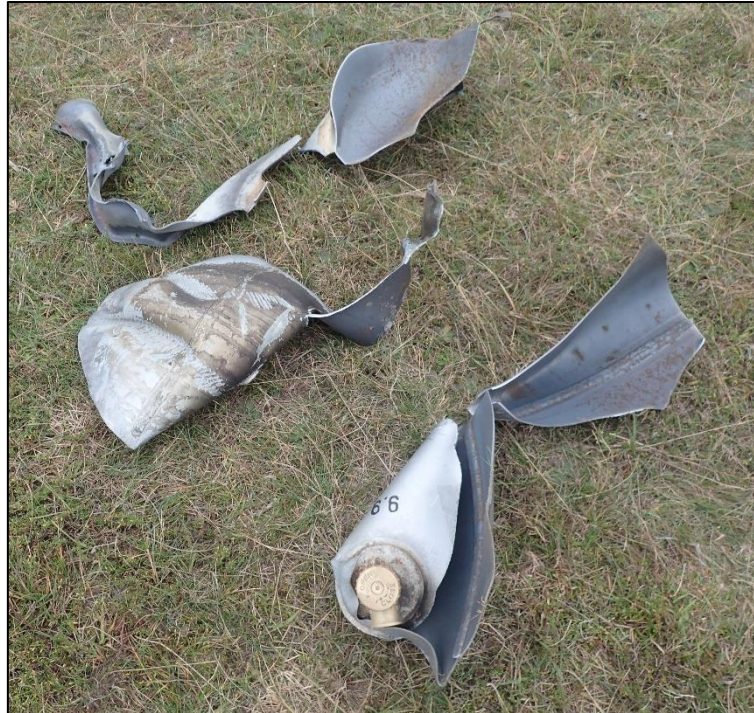
Figur 18: Ihopsamlade delar av stålflaskan.

Flaskan i försök 8 exploderade efter cirka 4 min 6 sek. Flera delar av flaskan flög iväg i en relativt brant vinkel, där delar efteråt hittades upp till cirka 70 m från primärbranden, se figur 18. Fatet för primärbranden plattades ut mot marken och stativet var efter explosionen oanvändbart.

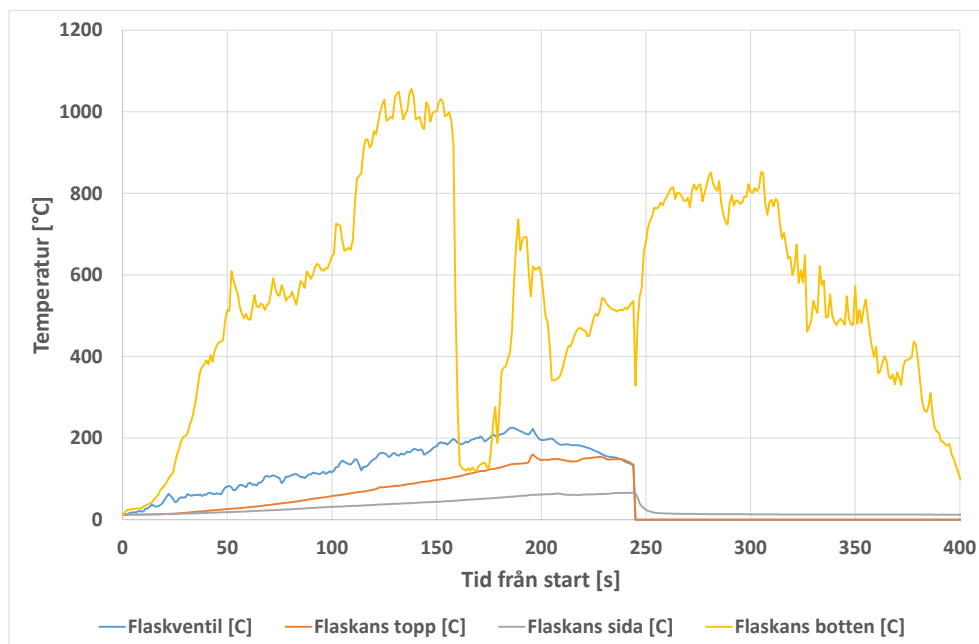
Figur 19: Temperaturmätningar på flaskan.

Även i detta fall har monteringen av termoelement varit tveksam. Dock tyder mätningen, återigen, på att flaskans botten har varit utsatt för temperaturer i storleksordningen 1000°C. Flaskan brister och exploderar vid cirka 240 sekunder, vilket syns tydligt i temperaturmätningen.

Mätningen på flaskans sida, på vindsidan, tyder på att flaskan har varit utsatt för en tämligen stor kylning till följd av den kraftiga vinden.

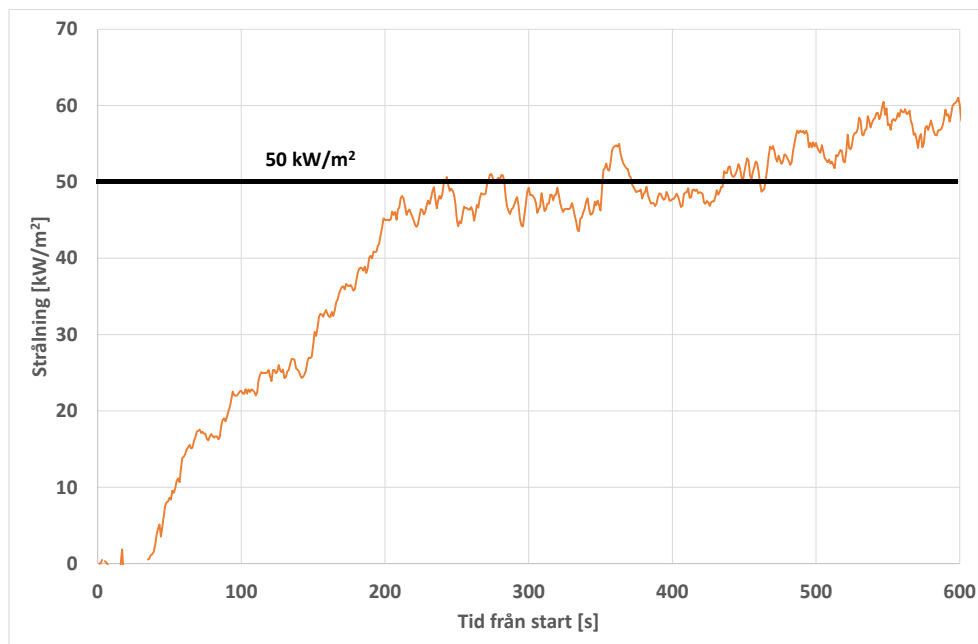
Figur 21: Beräknad, approximativ, infallande total strålning mot flaskans flamutsatta sidor. Den flackare delen av kurvan, mellan cirka 200 – 400 s tyder på cirka 50 kW/m².

Ekvation 1 och ekvation 2 ger då en approximativ infallande strålning (total heat flux) mot flaskans flamutsatta sidor enligt figur 21, på cirka 50 kW/m², vilket förefaller vara rimligt utifrån visuella observationer.

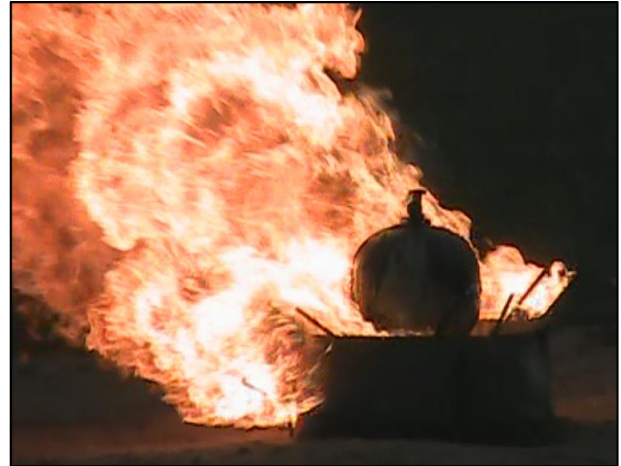
Figur 22: Flaskan kan antas ha varit flamutsatt på halva den omslutande ytan och vindkyld på andra halvan. Bild till höger från försök 5.

Baserat på observation under samt även efter försöken kan antas att flaskan är flamutsatt och värms upp på halva dess omslutande yta och kyls av vinden på resterande halva, se figur 21. Trots denna till synes relativt kraftiga avkyllning av flaskan, utlöste tryckavlastande anordning alternativt att flaskan sprängdes inom en relativt kort tidsrymd.

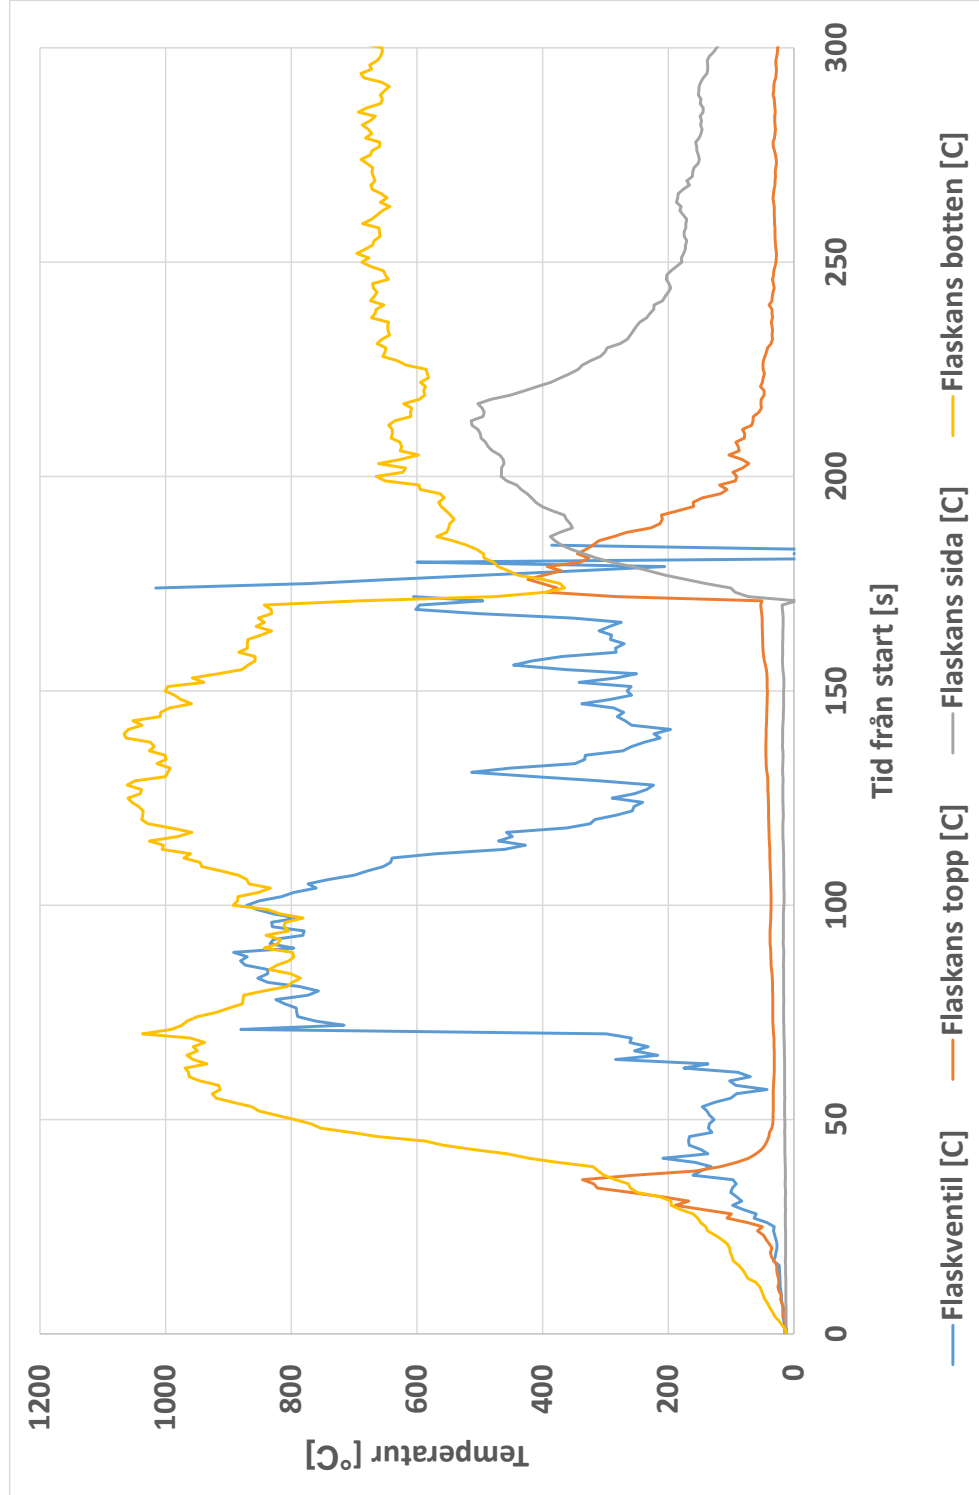
Försök	Material i flaska	Typ	Totalvikt (vägt)	Tomvikt (angivet)	Volym (angivet)	Mängd gasol	Säkerhetsventil	Smältsäkring
6	Tvådelat yttershölje av komposit med limförband	PK5, Composite Scandinavia	10,4	5,4	14,3	5	Nej	Nej

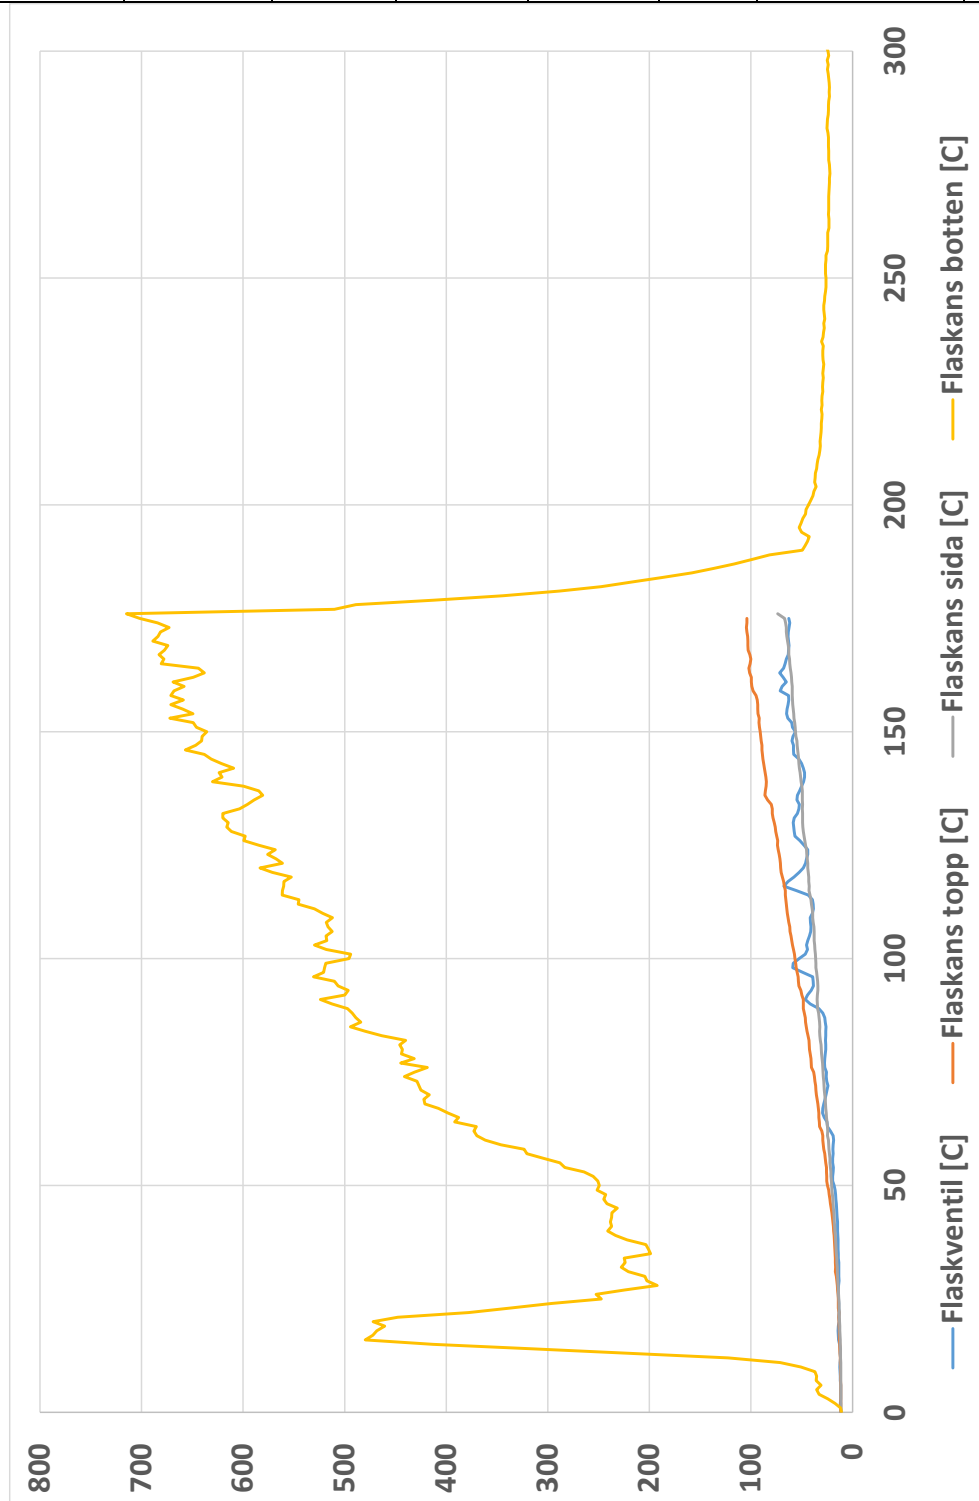
Försök	Material i flaska	Typ	Totalvikt (vägt)	Tomvikt (angivet)	Volym (angivet)	Mängd gasol	Säkerhetsventil	Smältsäkring
7	Aluminium	PA6	11,1	5,5	14,3	5,6	Nej	Nej

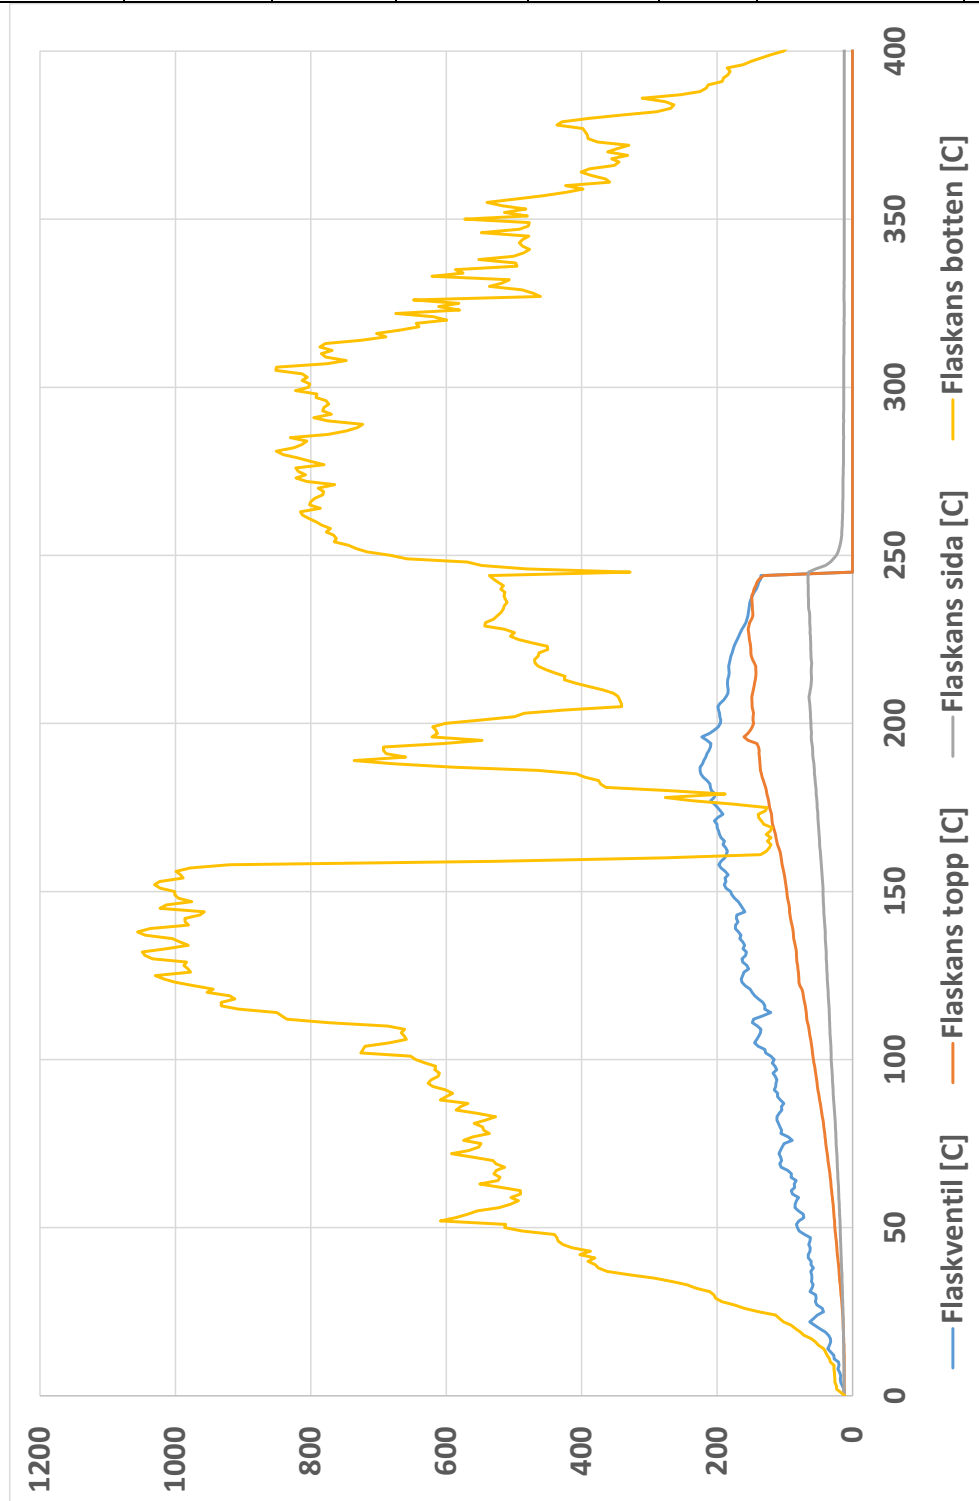
Försök	Material i flaska	Typ	Totalvikt (vägt)	Tomvikt (angivet)	Volym (angivet)	Mängd gasol	Säkerhetsventil	Smältsäkring
8	Stål	P6	15,7	9,9	14,3	5,8	Nej	Nej
