PROTOKOLL ÖVER BRANDUNDERSÖKNING

Brand i lägenhet, loftgångshus.

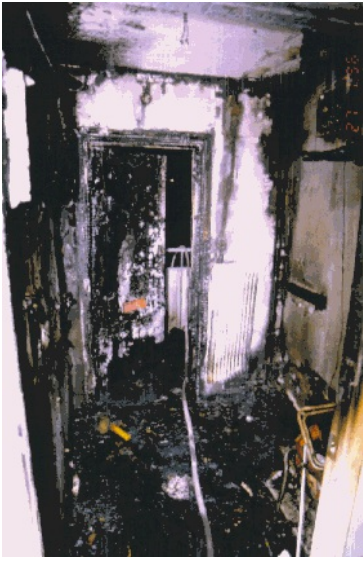
Foto

Bilden visar hallen sedd inifrån vardagsrummet mot entrédörr.
