## PROTOKOLL ÖVER BRANDORSAKSUNDERSÖKNING

**ANLEDNING TILL  
UNDERSÖKNINGEN** Brand i lagerhall

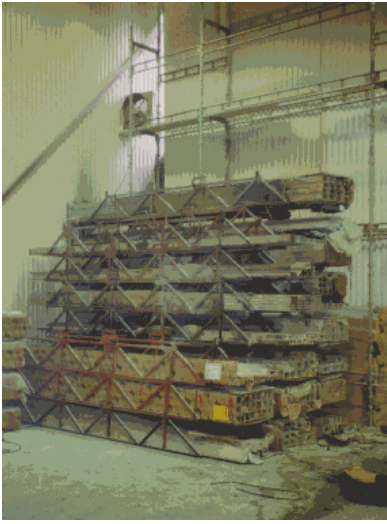
lagret. Branden spred sig snabbt och omfattade snart hela hyllsektionen som var ca 2 x 4 m

och ca 4 m hög (Bild 3).

Bilden visar den brandskadade hyllsektionen med wellpappförpackade metallprofiler. Observera nedsmutsningen med pulver
