# Stora olyckor

Skredet i Vagnhärad 23 maj 1997

## **Stora olyckor - Skredet i Vagnhärad 23 maj 1997**

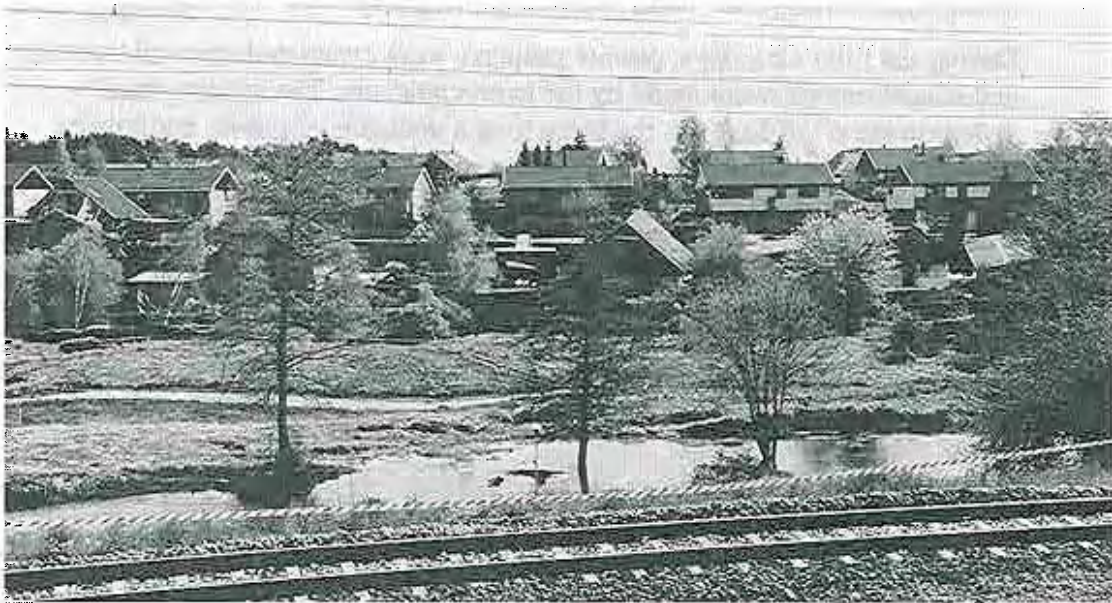
*Bild 1. Skredområdet. Foto: Mona Edvardsson*

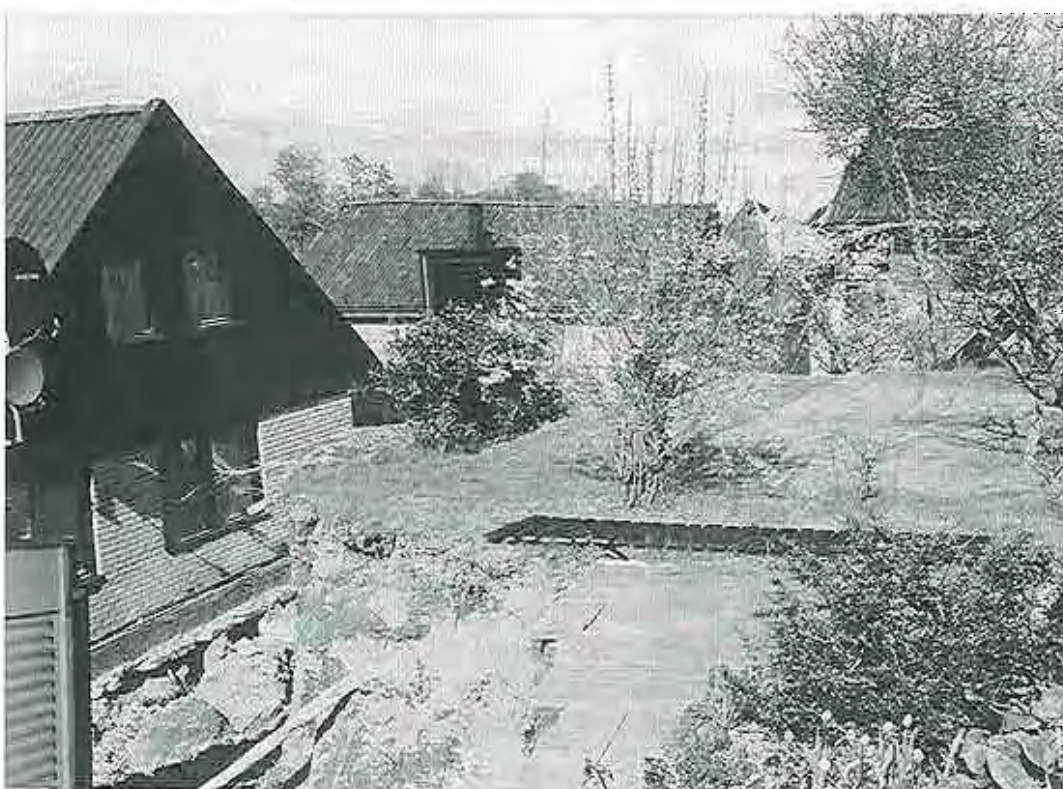
*Bild 3. Del av skredet, sett från Påskvägen 10. Foto: Magnus Lindström*

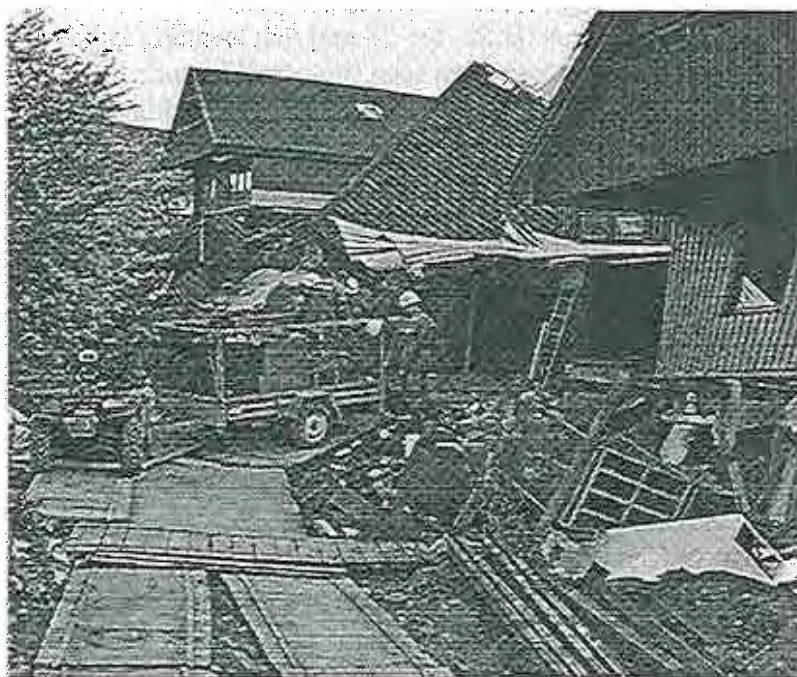
*Bild 4. Evakuering av lösöre med hjälp av fyrhjulig motorcykel. På bilden syns även de tröpallssegment som lades ut. Foto: Kjell Aleklett, SGI*

Den 26 maj tillkallades militär hjälp för att evakuera husen. Efter två rundor till i varje hus var allt ute, utom vitvaror o d. Problem uppstod vid evakueringen av de hus som rasat ner i skredet. Lösningen blev att militära ingenjörstrupper lade ut mindre vägar i leran. Vägar bestod av träpallssegment som fästes i varandra. Till sin hjälp hade de en 2,2 ton tung grävmaskin. På dessa vägar kunde sedan motorcyklarna köra fram till husen. Även de bilar som fanns i garagen och i skredområdet i övrigt kunde köras ut på dessa konstgjorda vägar.

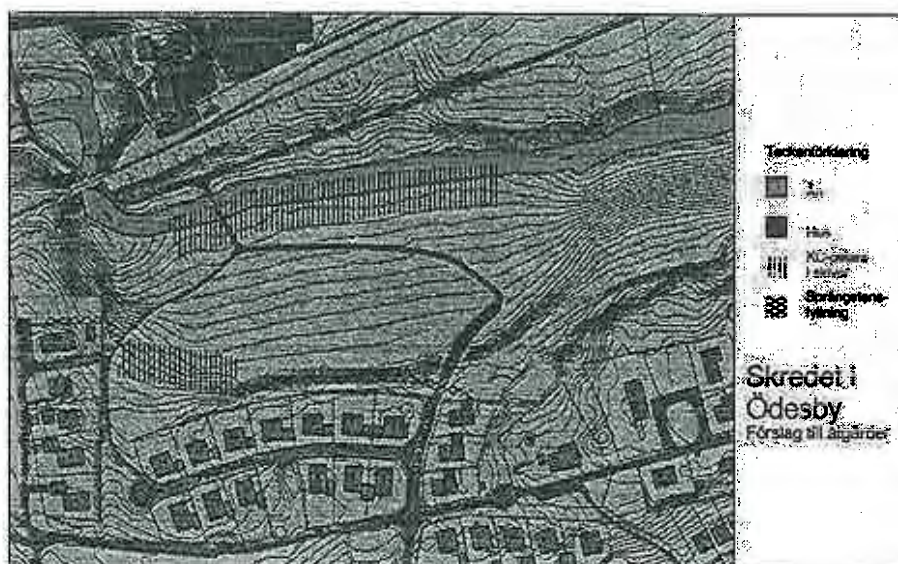
Figur 2. Geoteknikernas förslag till åtgärder i skredområdet.

SGI konsult hade huvudansvaret för de undersökningar som gjordes av de geotekniska förhållandena i området efter skredet. De gjordes tillsammans med VBB Viak. Den 2 juli redovisades den rapport med förslag till åtgärder geoteknikerna kommit fram till /6/. Förslaget omfattade:

- Bibehållande av de utrymda fastigheterna Pingstvägen 11-14 och Adventvägen 10.
- Åtgärder för att säkerställa ovannämnda fastigheter.
- Åtgärder för att återställa skredområdet.

Åtgärdsförslaget baserades på såväl geotekniska, plantekniska som ekonomiska överväganden. Geoteknikernas förslag till åtgärder återfinns i figur 2.
