# Brandkatastrofen i Göteborg

98-10-29

1999 Räddningsverket, Karlstad  
Räddningstjänstavdelningen  
ISBN 91-7253-016-2

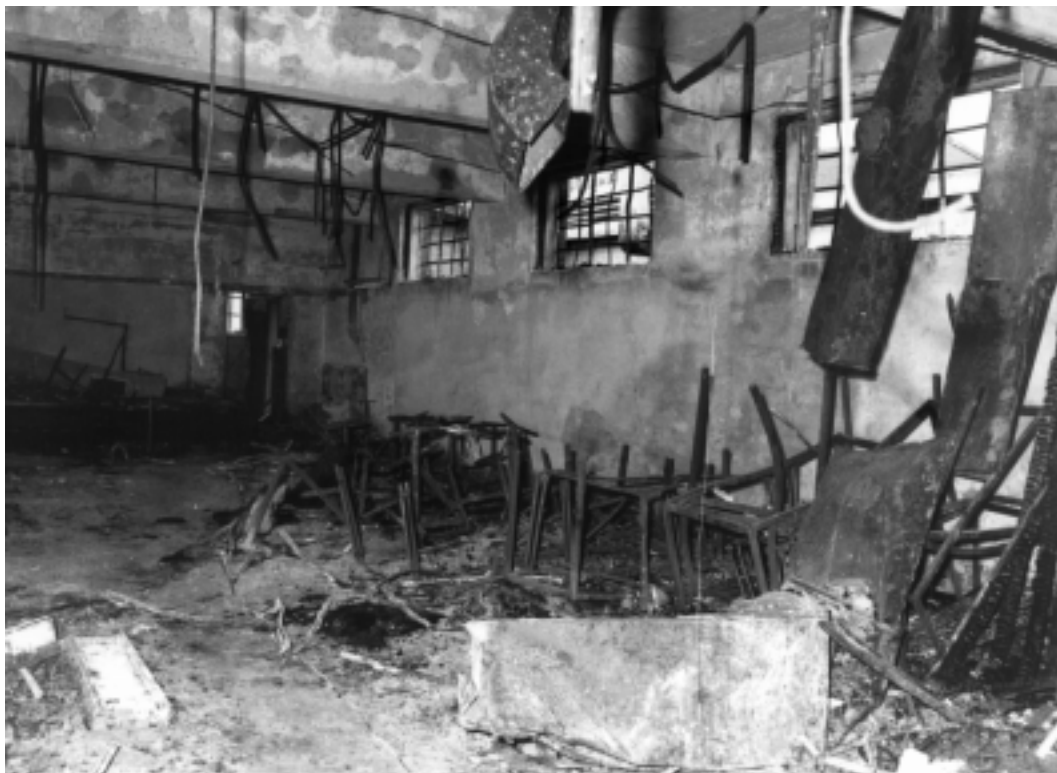
Lokalen med dörren till trapphuset där branden startade i bakgrunden.

Ungefär mitt i lokalen fanns en vikvägg som var öppen till ca två tredjedelar. Det finns inga uppgifter på att vikväggen hindrade utrymningen. Stockningen uppstod först när alla samtidigt ville ut genom den smala dörren mot huvudtrapphuset.

Närmast huvudtrapphuset finns tre mindre rum. Två av dem var låsta medan det tredje användes som kapprum. När utgången blev spärrad av panikslagna ungdomar tog många sin tillflykt hit. Några räddades genom det högt sittande fönstret medan många andra omkom.
