Tågkatastrofen Eschede, Tyskland

3 juni 1998

Maria Lenning, brandingenjör
Räddningsverkets skola Revinge,
Ingvar Svensson, chef förebyggandeavdel-
ningen vid räddningstjänsten Stor Göteborg

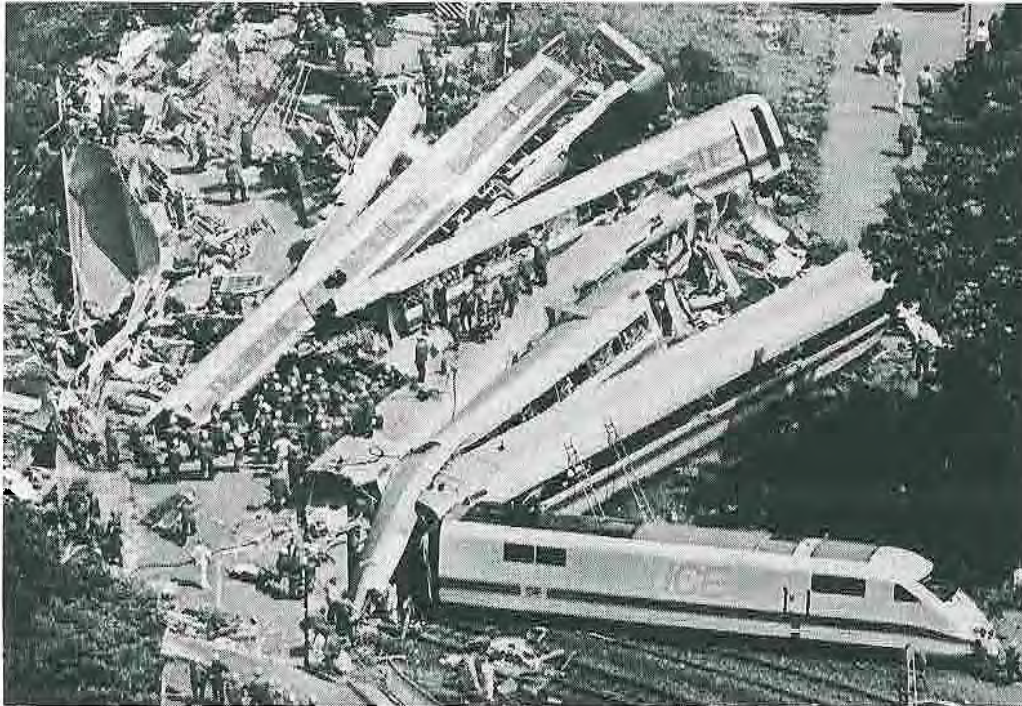
Bild 2. Tåget spårade ur och sex av de tretton vagnarna passerade aldrig under bron utan körde rakt in i viadukten. Två av dem fick bron över sig och övriga vagnar lade sig ovanpå varandra.

Vid urspårningen slets tågsetet i sär. Loket och första vagnen fortsatte ca 1,5 km innan det stannade på spåret. Tre vagnar blev stående på spårområdet ca 200 m efter bron där den sista av dessa delvis blev skadad. Vagn nummer fem blev även den stående på spårområdet efter att ha blivit överkörd av vagnen efter. Denna vagn rullade in i skogspartiet efter bron. Övriga fem vagnar blev kvar vid bron, av dem hamnade restaurangvagnen och ytterligare en vagn under bron och de resterande tre ovanpå den nedrasade bron. Det bakre loket blev stående på brons södra sida. Tåget bestod alltså av 13 vagnar inklusive ett lok i vardera ände.

Det figurerade många rykten om vad som var anledningen till olyckan. Det blev dock ganska snart tydligt att ett defekt hjul under första vagnen efter loket orsakat urspårningen. Flera kilometer före olycksplatsen fanns det skador på banvallen som troligtvis orsakats av det trasiga hjulet. Passagerare ombord berättade att de under ca tio minuter känt vibrationer i tåget.

Hjulens konstruktion var av typen bultad hjulring med en mellanliggande gummiring. Denna konstruktion finns bara på första generationen av ICE tåg utom för restaurangvagnar där även nybyggda vagnar har denna konstruktion. Senare ICE tåg har, liksom våra svenska X2000, alla helgjutna hjul.

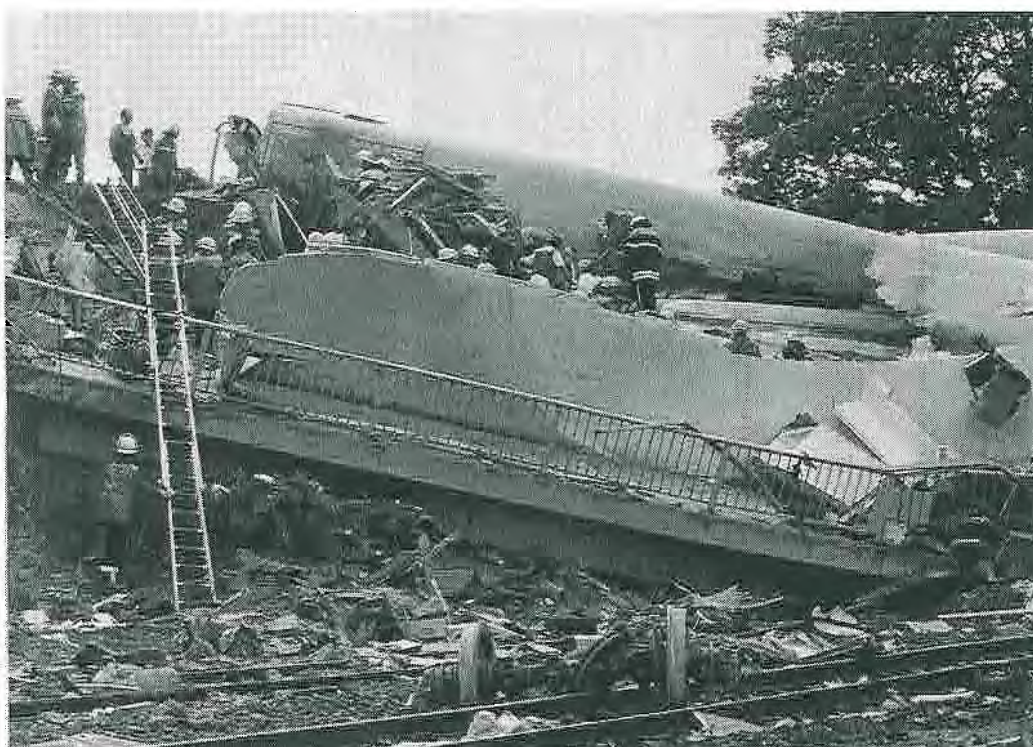
Bild 3. Det var ett svårt arbete att nå de skadade och döda inne i vagnarna.
