Olycksutredning gällande Sandbyhov Hagaborg, SANDBYHOV 30 i Norrköpings kommun

Händelseadress: Sandbyhovsgatan 17

Datum för händelsen: 2015-03-03

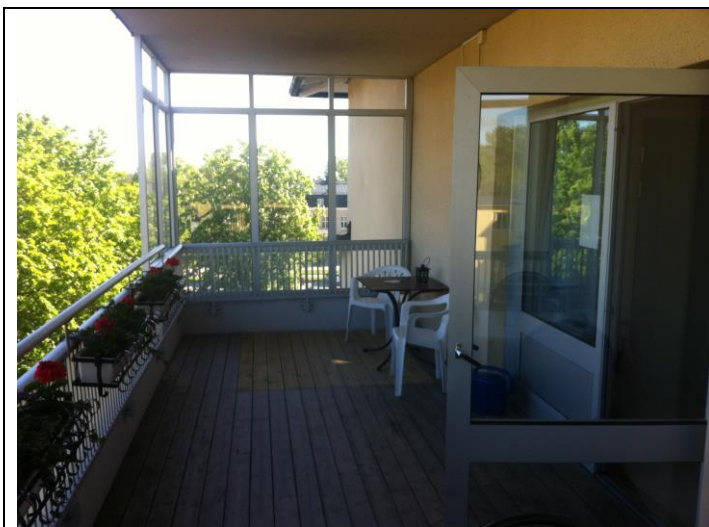
Figur 1

Visar balkongen där branden startade. Där trallen är ljusare stod rullstolen med personen placerad. Dörren till balkongen var stängd. Den förbipasserade som uppmärksammade branden kom gående på parkeringen nedanför.

Personen som avled sa till personalen att branden berodde på en tappad cigarett. Med uteslutningsmetod går det även att säkerhetsställa att cigaretten var orsaken till branden eftersom ingen annan naturlig tändkälla fanns på balkongen (inget levande ljus, ingen elutrustning).

täckjacka på sig. Vid tillfället användes inget rökförkläde vilket gjorde att den tappade cigaretten antände kläderna.

och kunde ta en handbrandsläckare med sig. Hade personal från något av boenderummen närmast balkongen upptäckt branden hade släckningen kunnat fördröjas eftersom ingen släckare eller brandfilt fanns placerad intill balkongen. Korridoren kommer därför kompletteras med ytterligare brandsläckare och brandfilt vid balkongen.

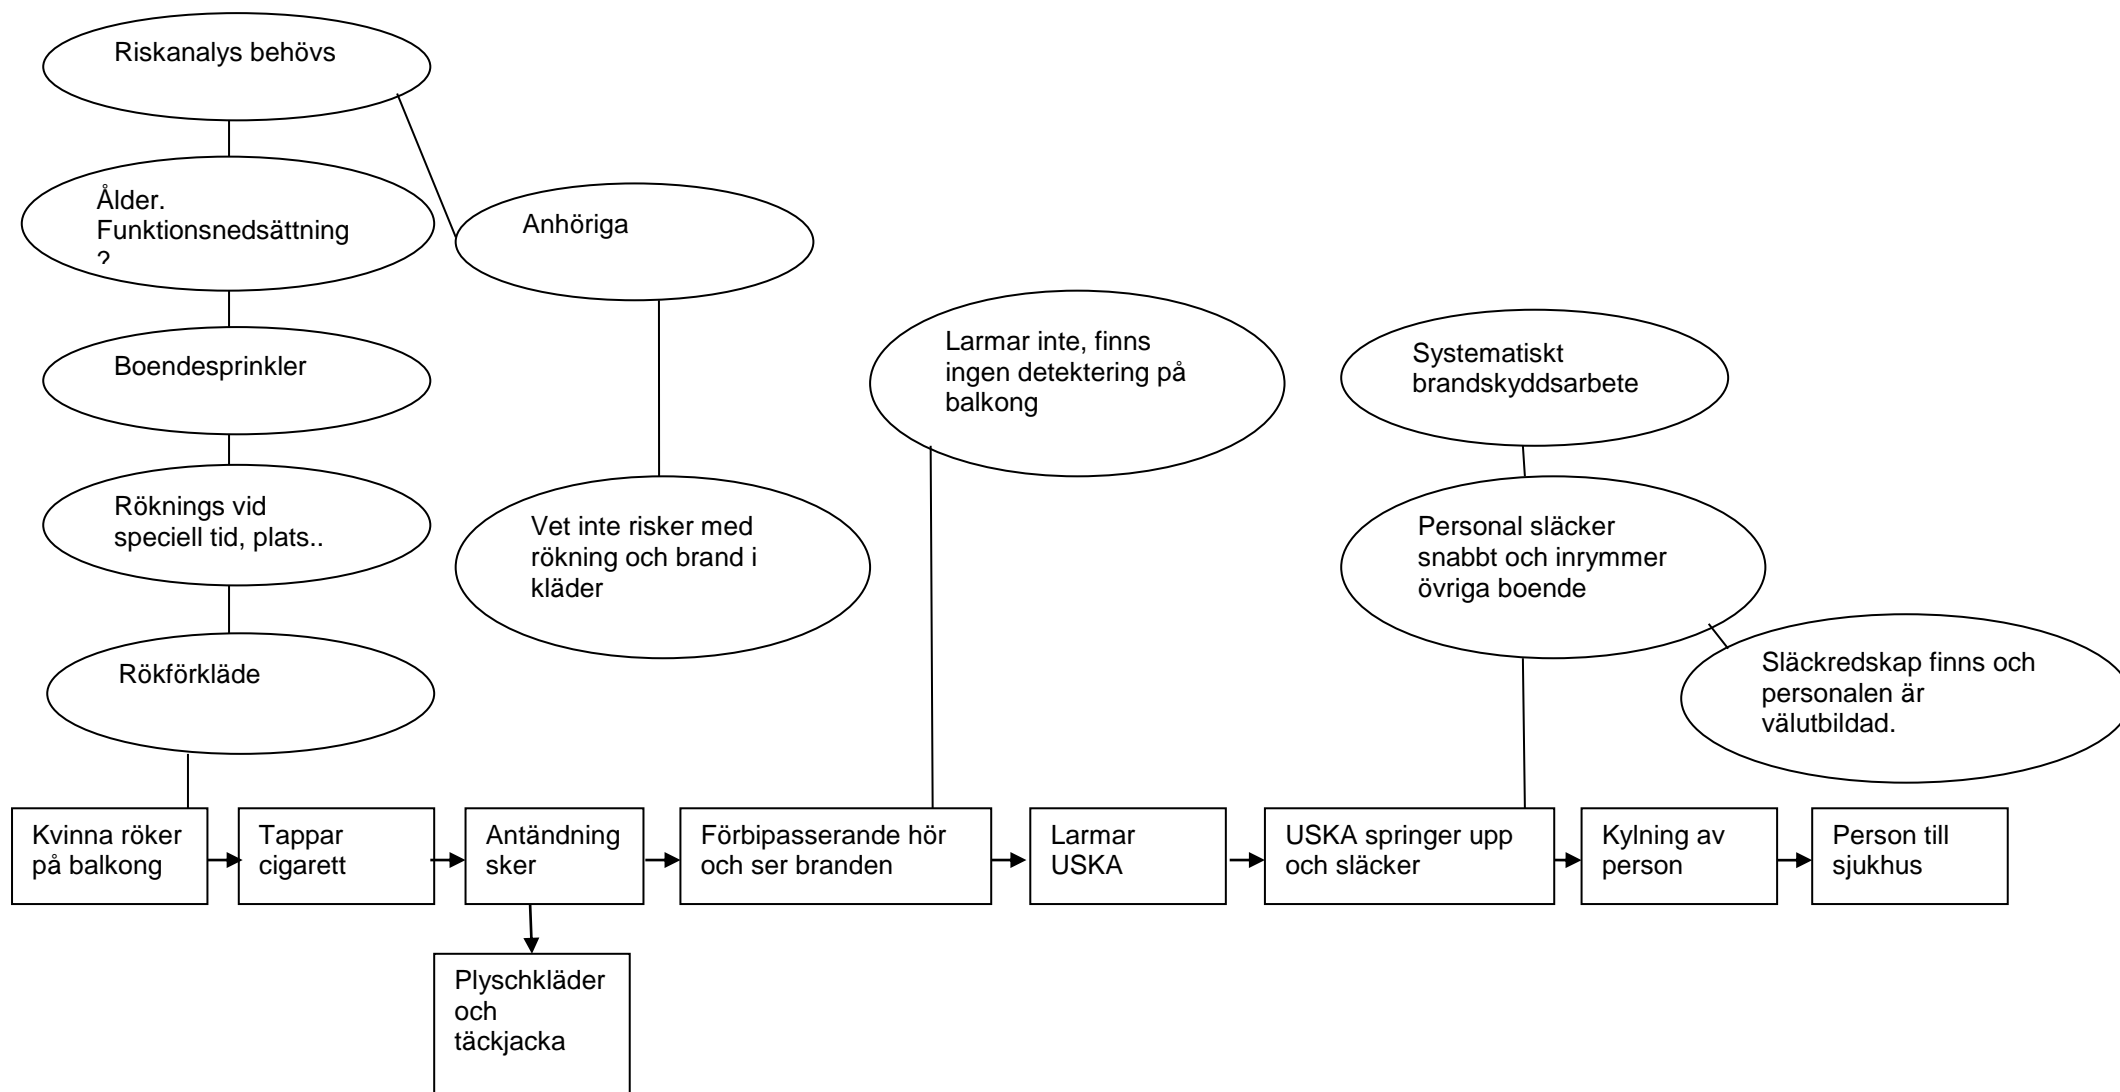
Bilaga 1, Analys

Se bilaga 1 för figur över händelseförlopp samt analys av identifierade åtgärder och slutsatser.
