SÖDRA DALARNAS RÄDDNINGSTJÄNSTFÖRBUND

Undersökningsprotokoll Olycksförloppsutredning

Anledningen till undersökningen: Trafikolycka singel, 2 st omkomna, 1 svårt skadad, 2 lätt skadade vid Bergsnäs rondellen Dalavägen – RV68 774 41 Avesta.

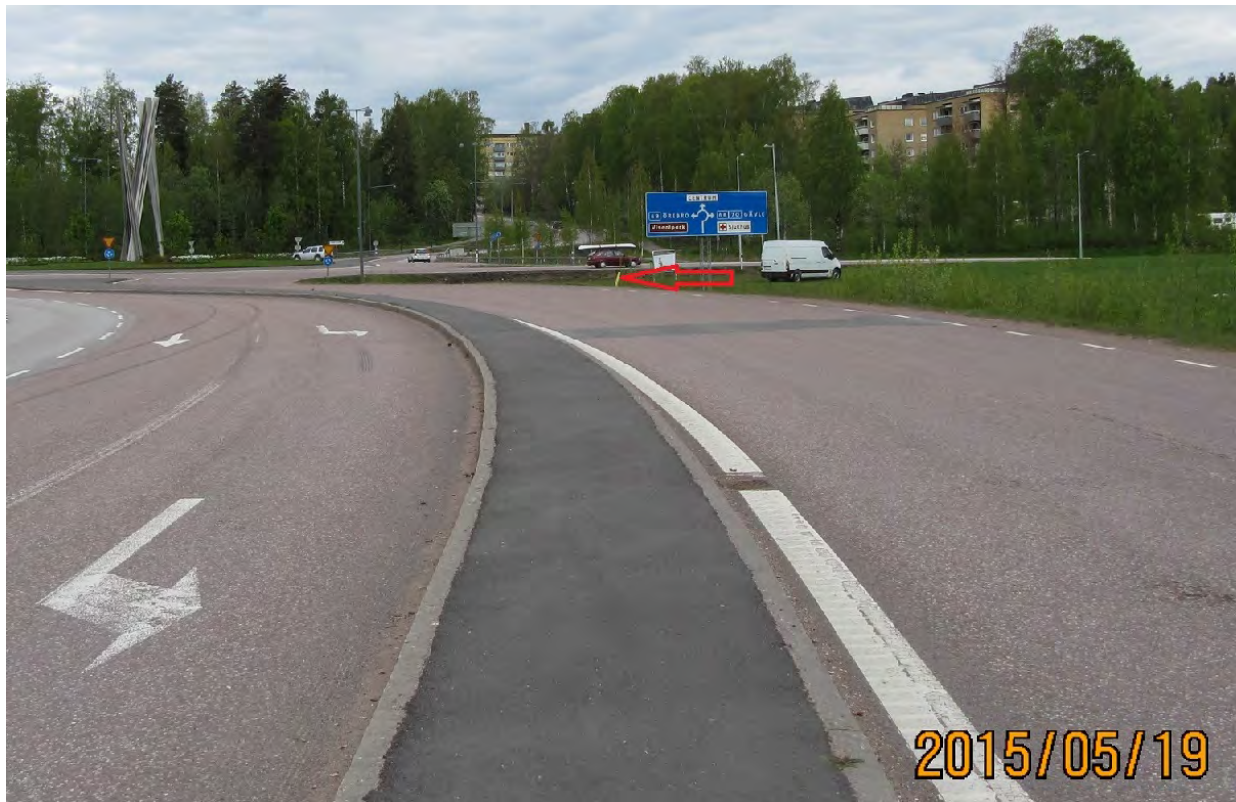
Bild 1: Vy av infarten till rondellen, pilen pekar på var den nerkörda lyktstolpen stod.

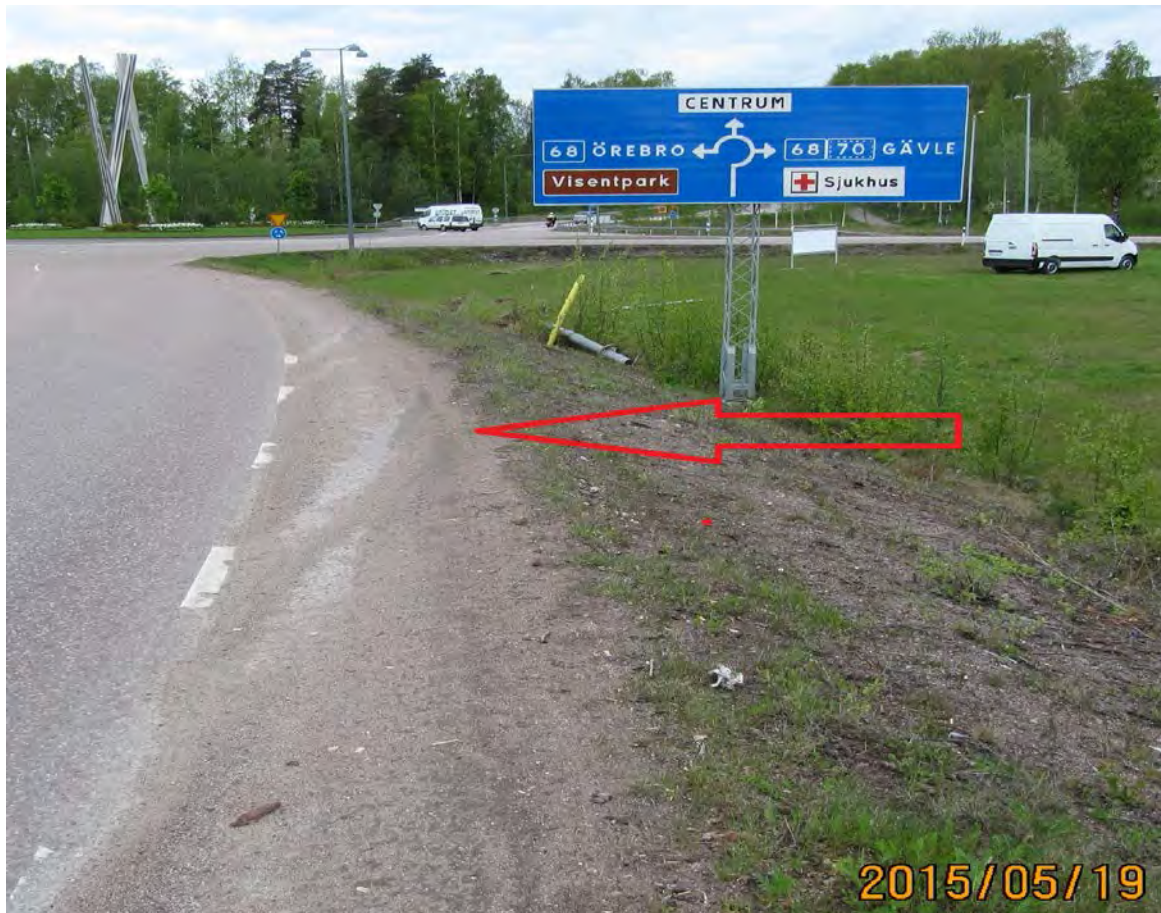
Bild 2: Här syns sladdspåren.

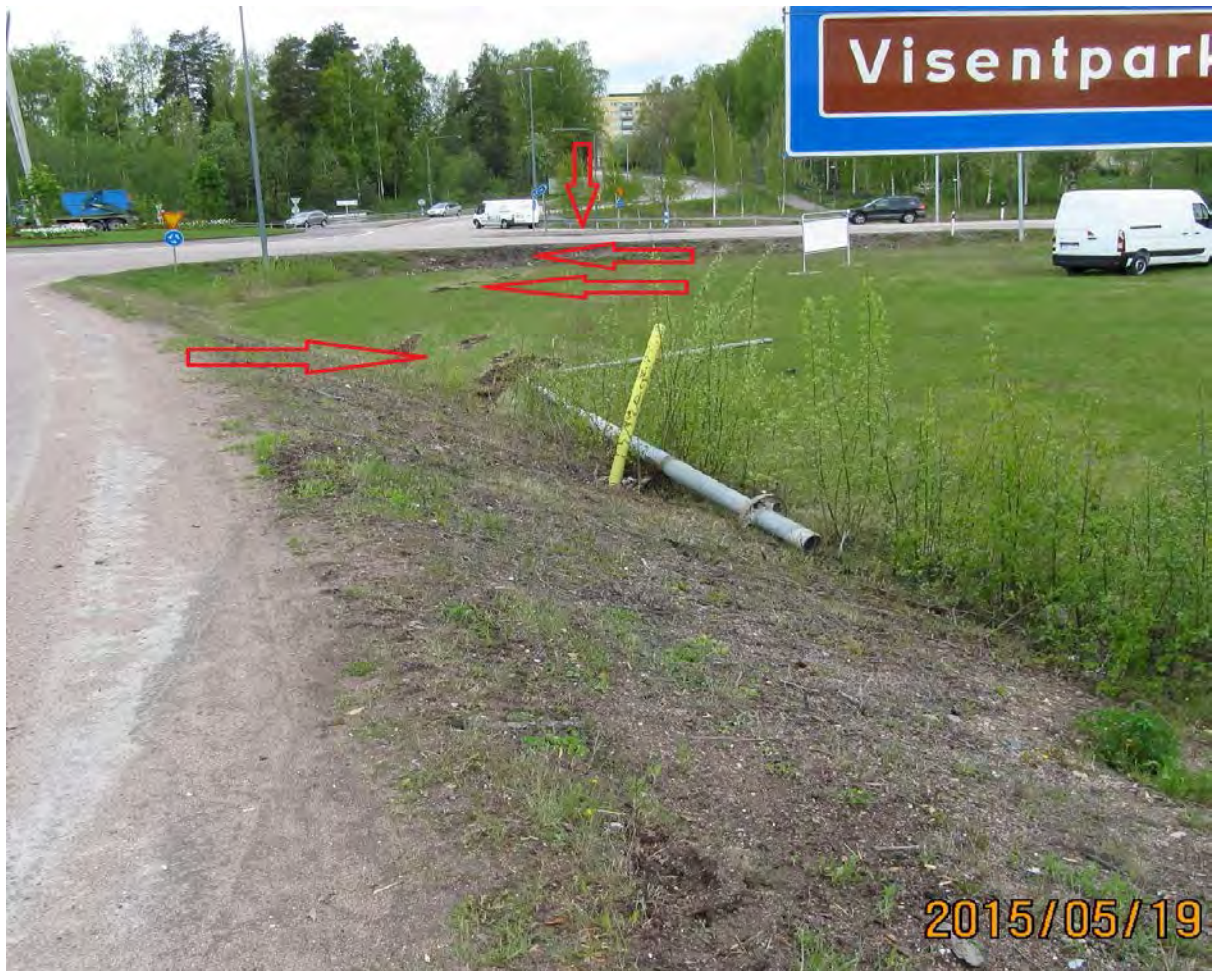
Bild 3: Pilarna visar islagsplatser och slutposition på olycksbilen.

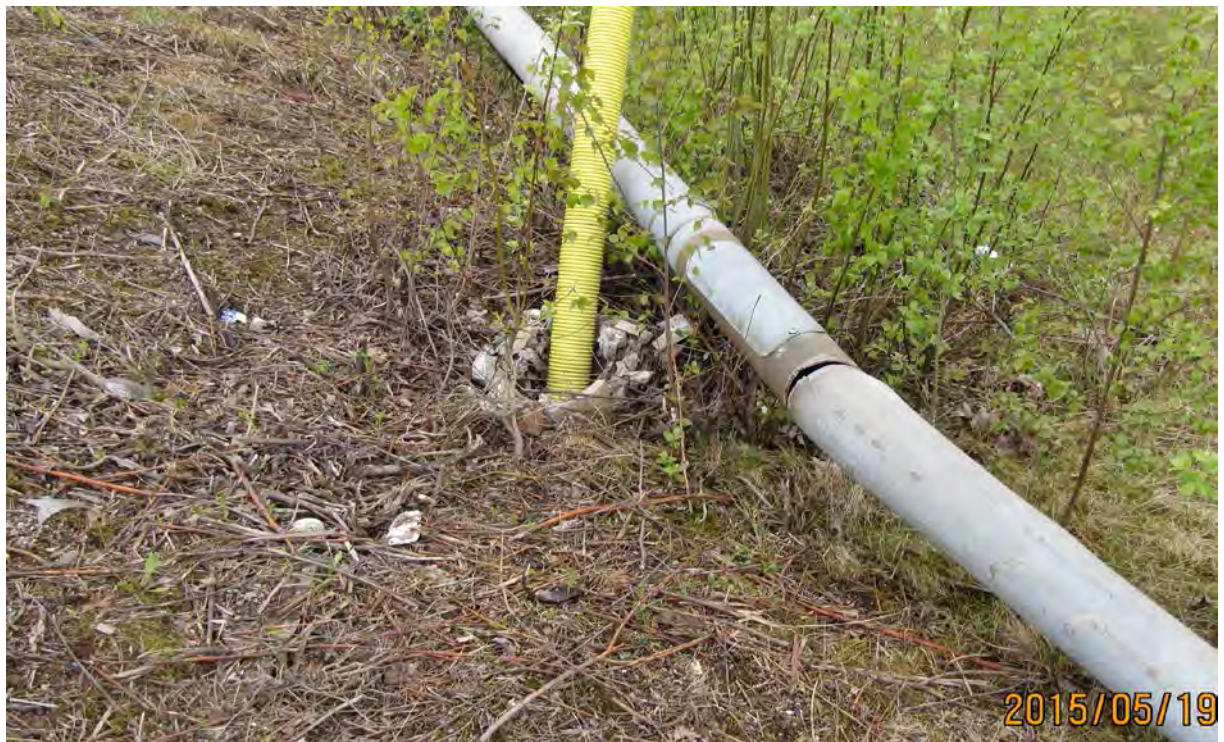
Bild 4: Nerkörd lyktstolpe.

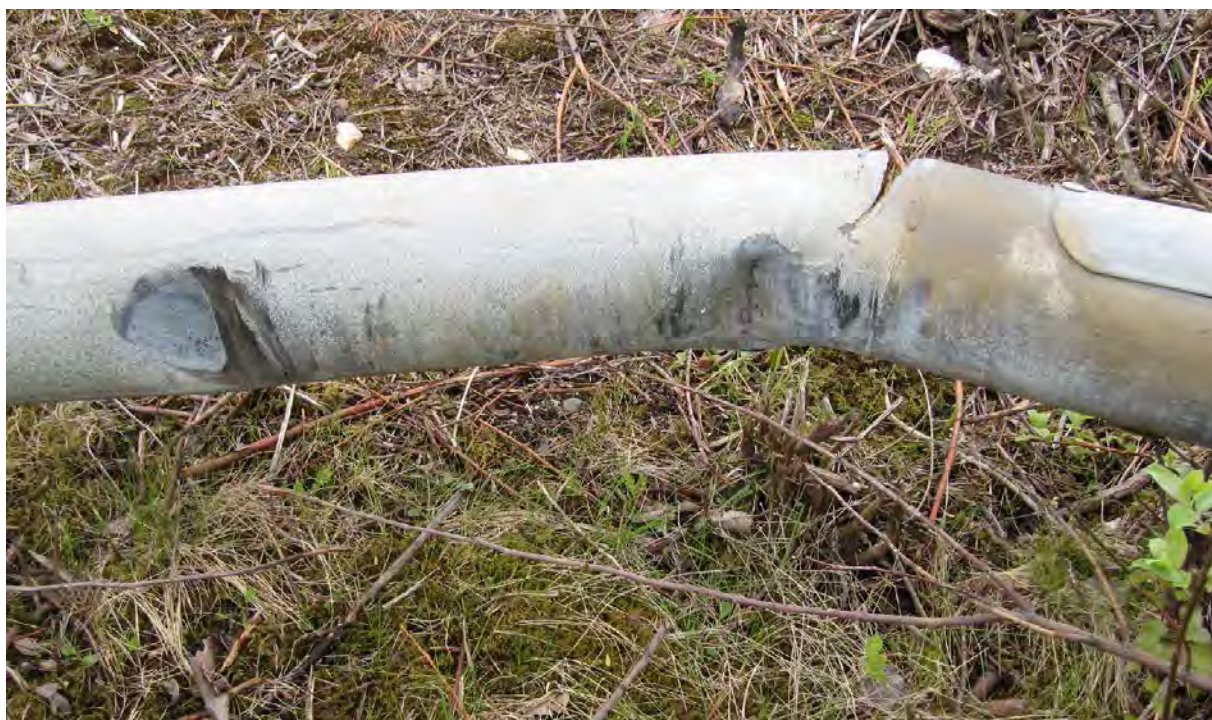
Bild5: Samma lyktstolpe visar märken efter bilen.

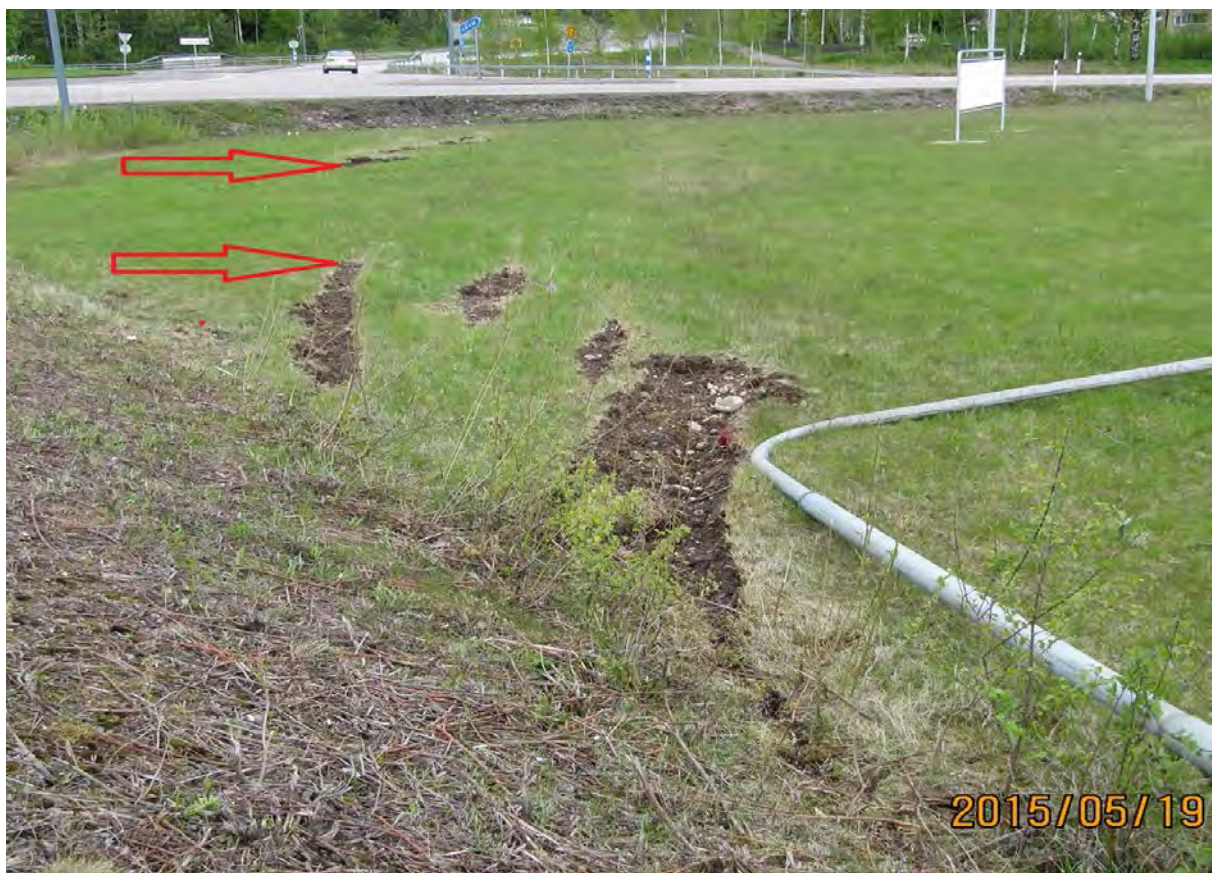
Bild 6: Avstånd mellan pilarna är 11 meter.

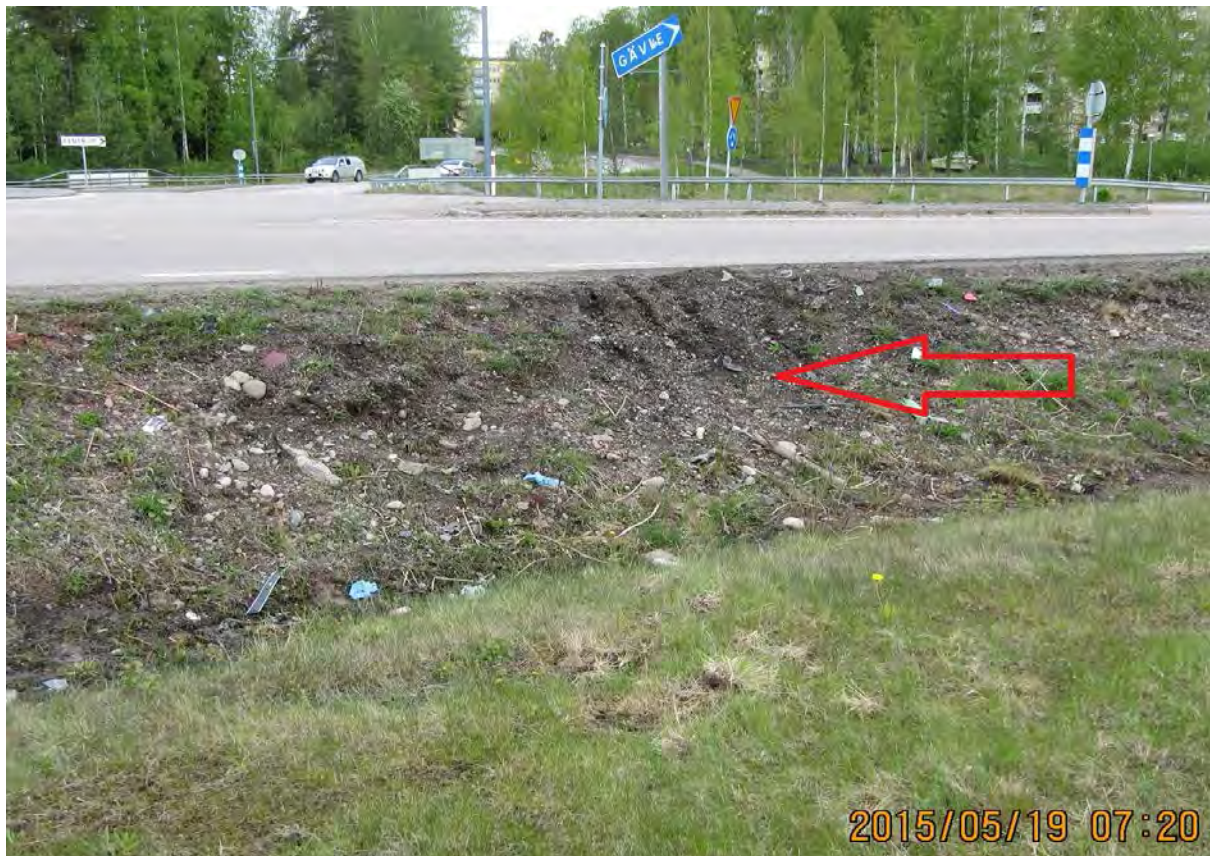
Bild 7: Islagsplats i väggkant. Här låg även en av de omkomna.

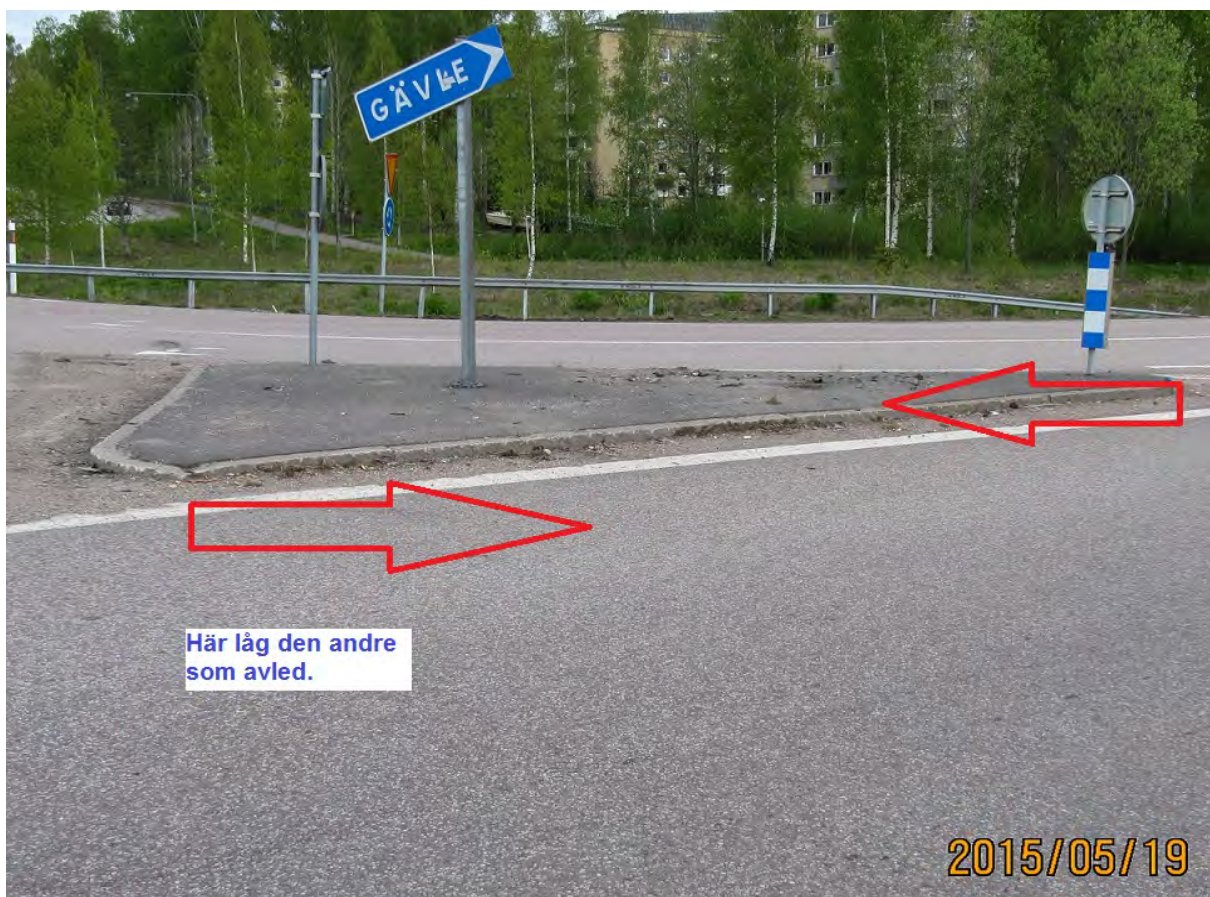
Bild 8: Slutlig position av olycksbilen.

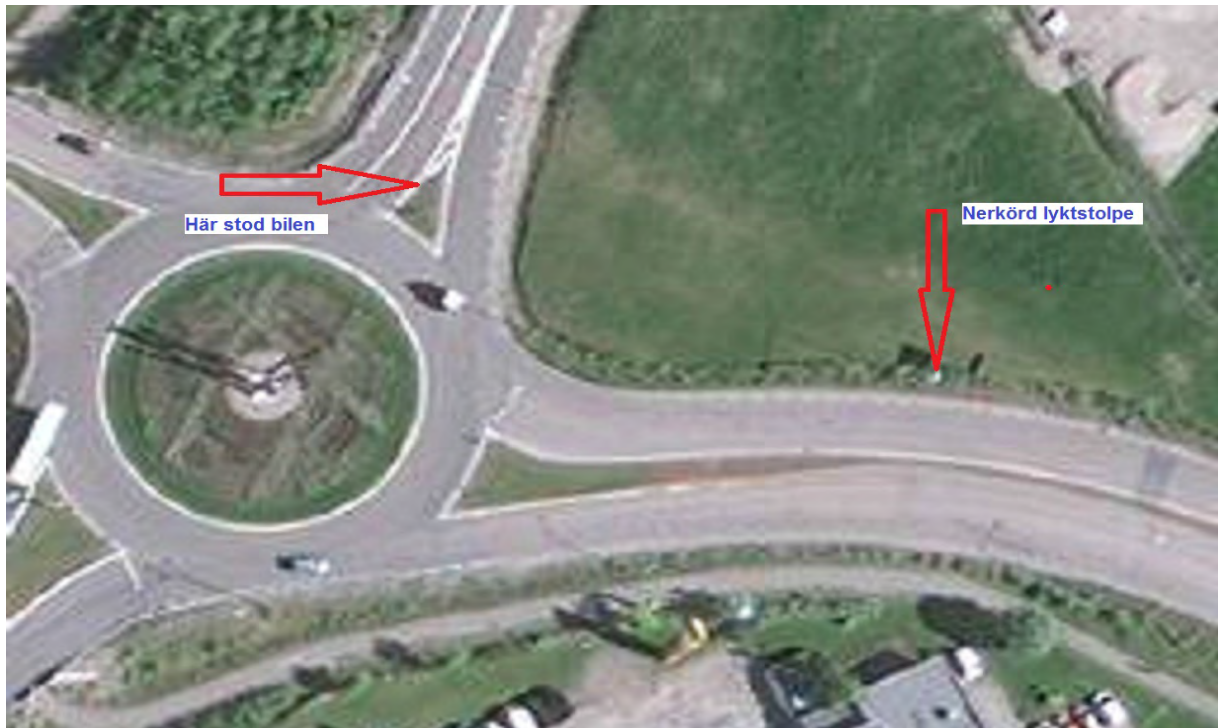
Bild 9: Vy över olycksplatsen.

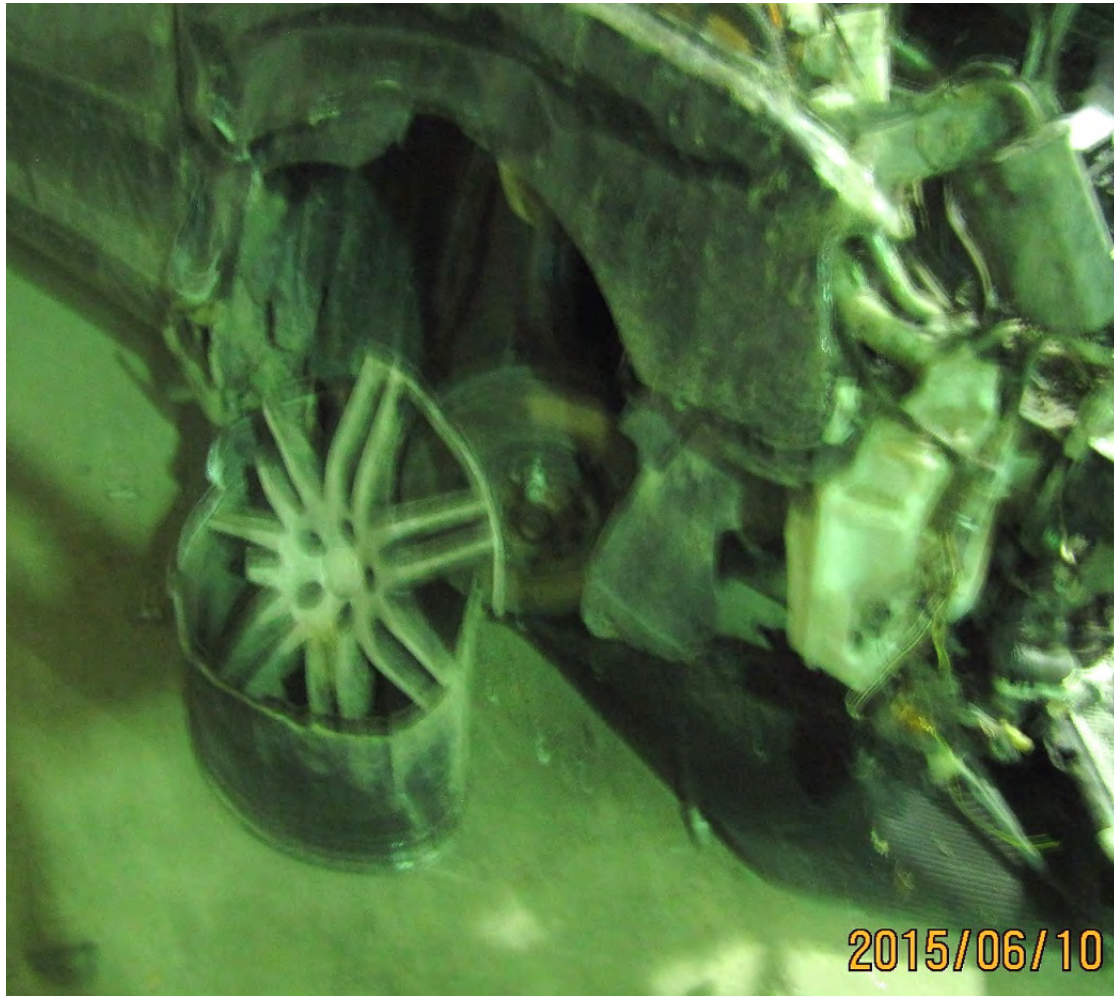
Bild 11: Rester efter fälg höger framhjul.

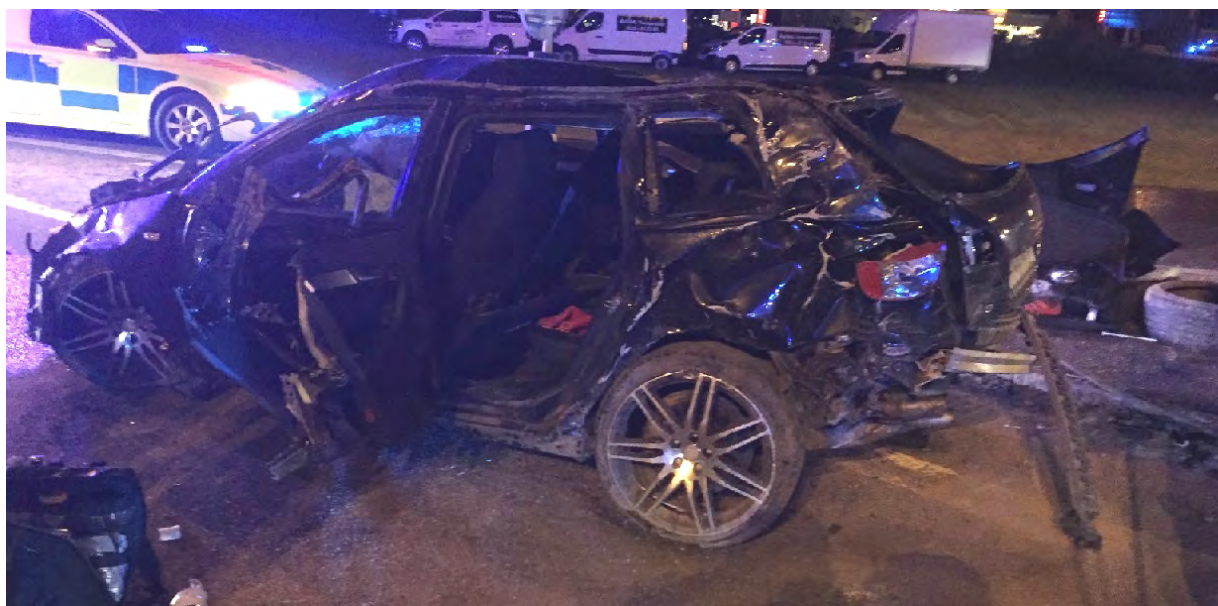
Bild 12: Olycksbilen på plats efter urtag av skadedrabbad.

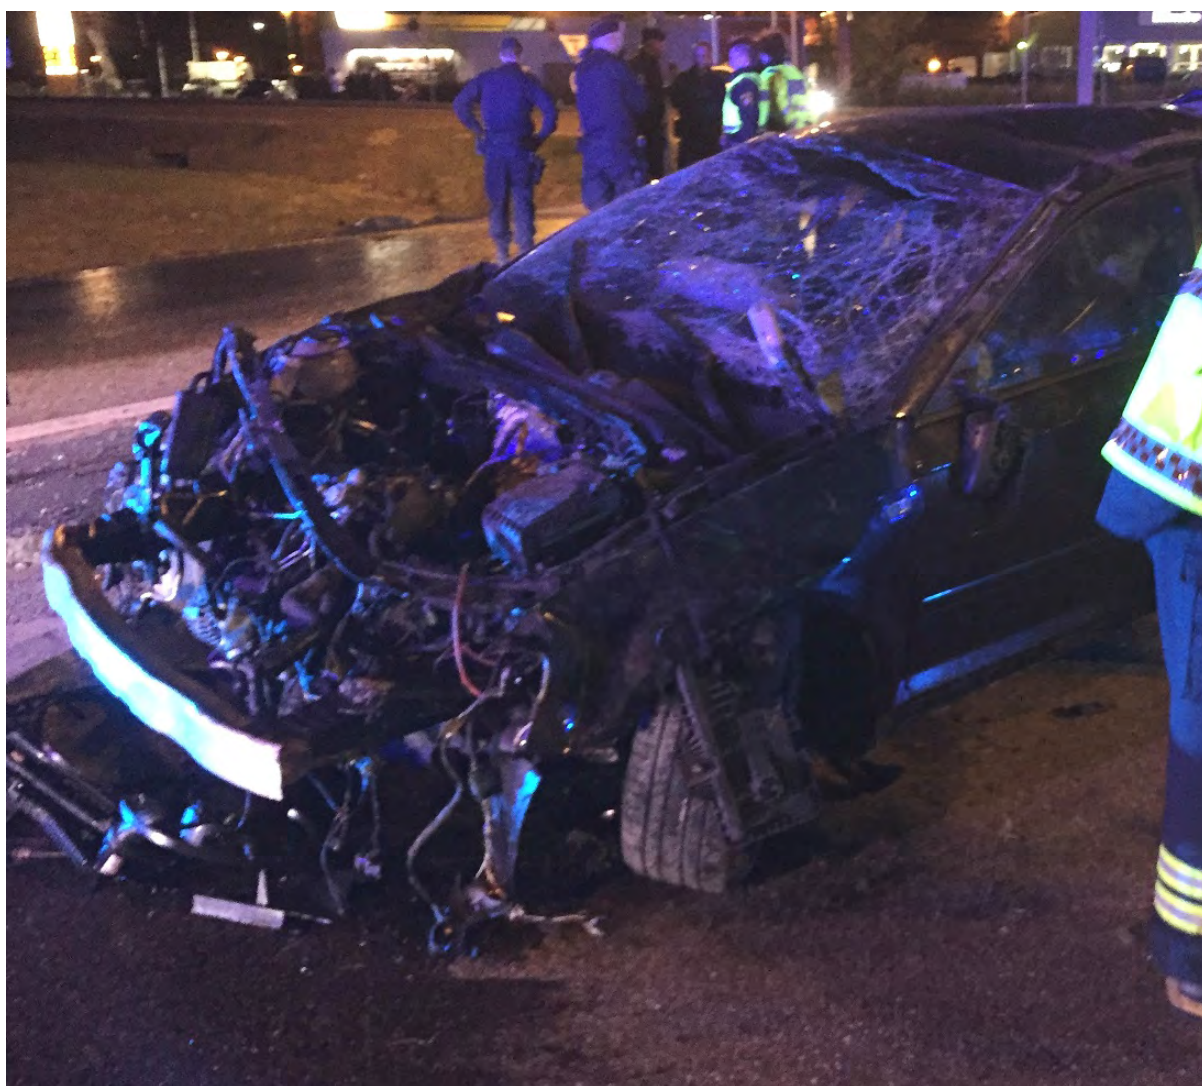
Bild 13: Olycksbilen framifrån.
