Olycksutredning

Brand asylboende Filipstad

Uppdragsgivare: Bergslagens Rådningstjänst
Uppdrag: Brandorsak, brandförlopp och erfarenhetsåterföring
Undersökningen utförd: 2015-06-23 av Brandutredare Peter Karlsson
Bilagor:

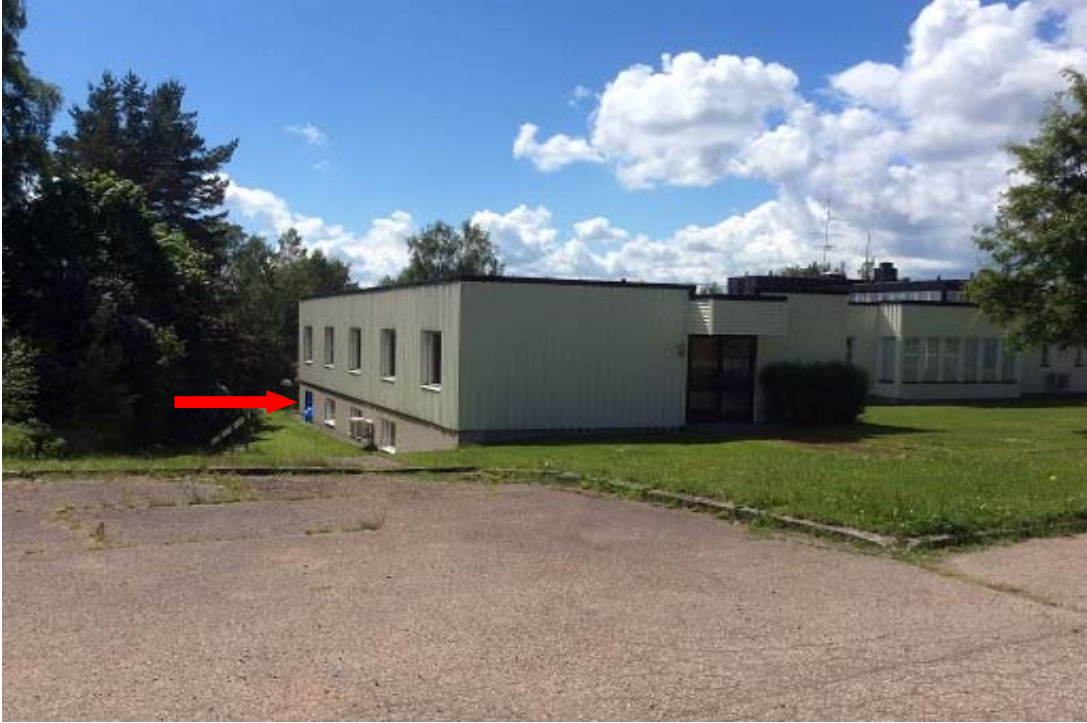
Bild 1. Södra sidan av byggnaden där brandattentatet har skett, röd pil markerar det fönster som molotovcocktailen har slängts in genom fönstret.

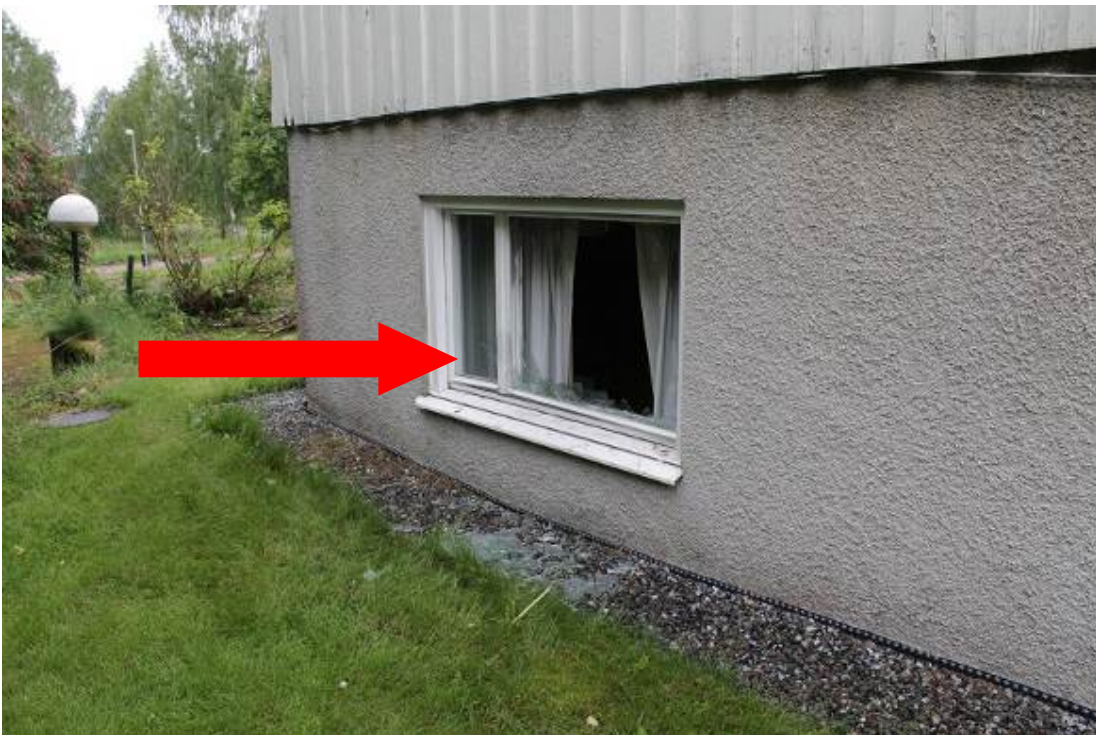
Bild 2. Det troliga är att fönstret har krossats innan flaskorna har slängts in i rummet.

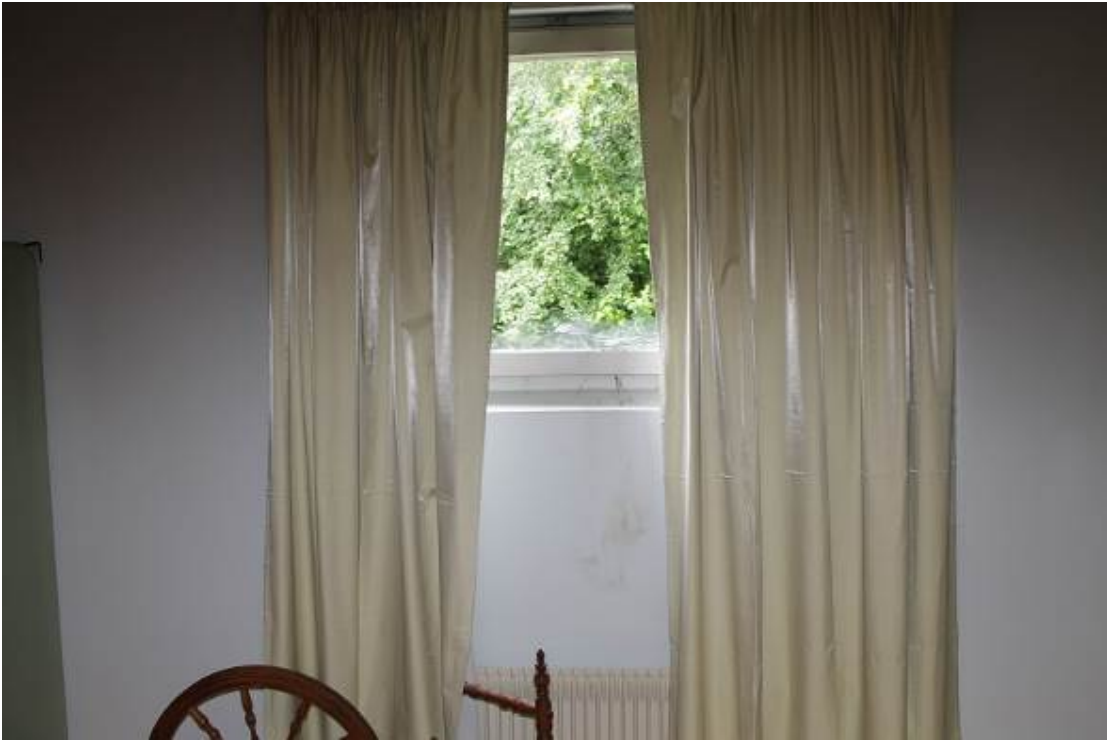
Bild 3. Insidan av fönstret som flaskorna slängdes in.

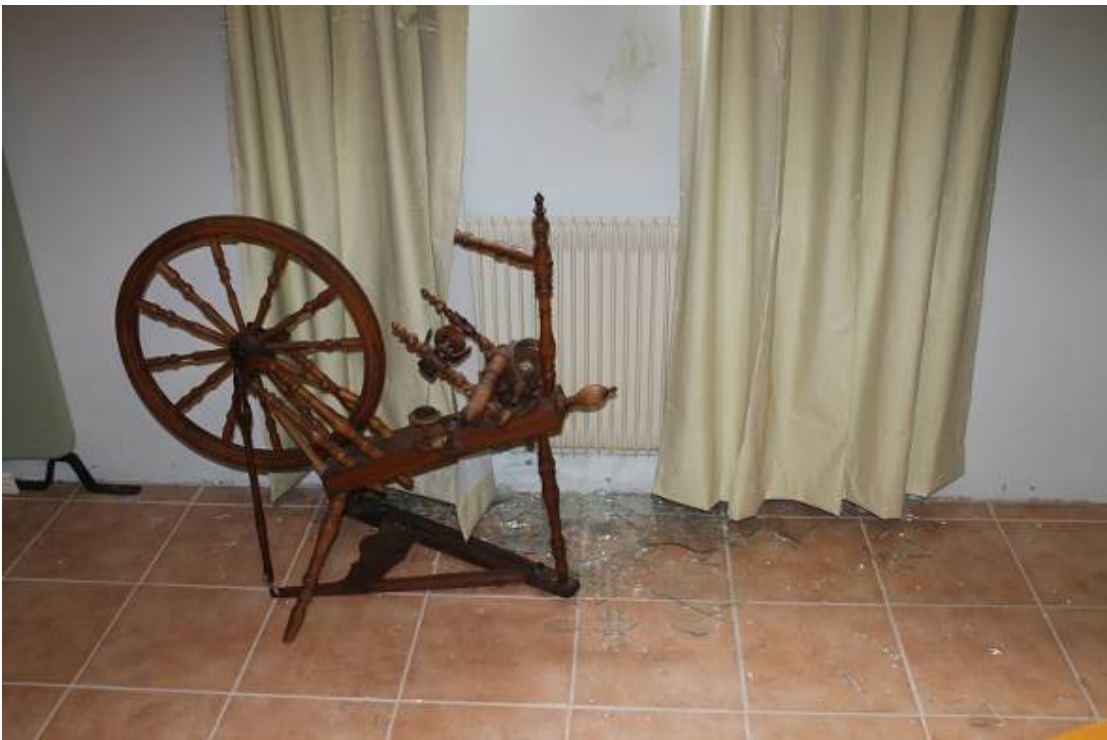
Bild 4. Glasrester på golvet.

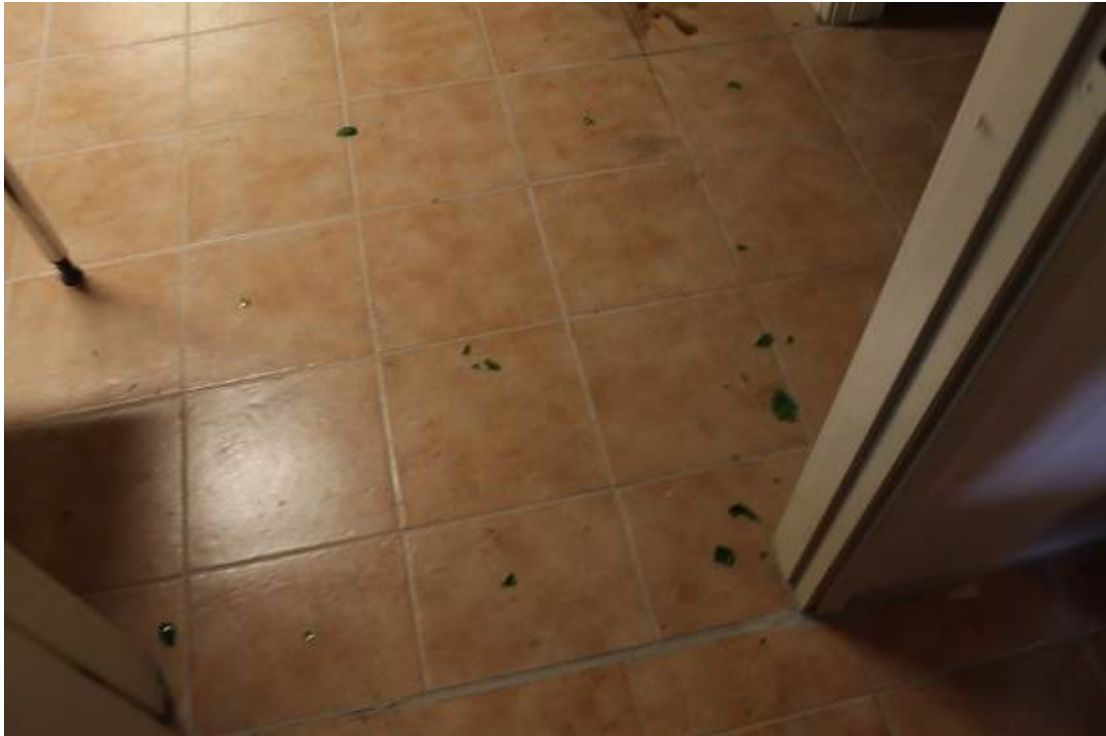
Bild . Glassplitter från en av flaskorna ligger på golvet.

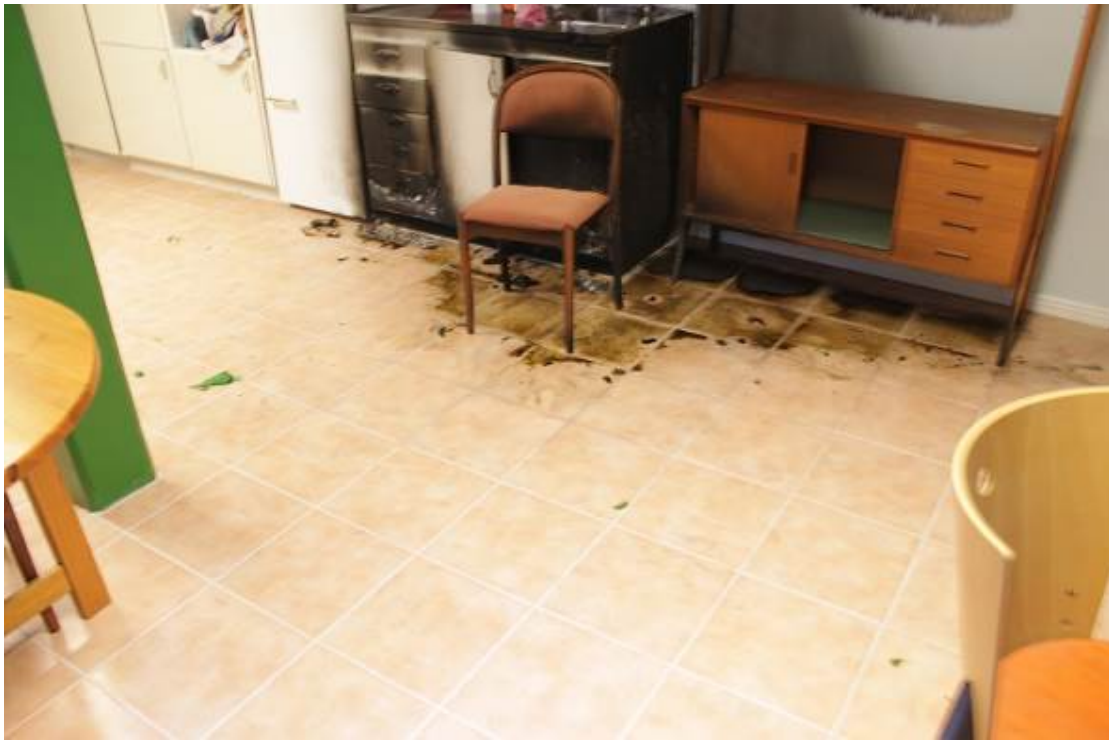
Bild . Bild från den vätska, som har antänds från flaskan.

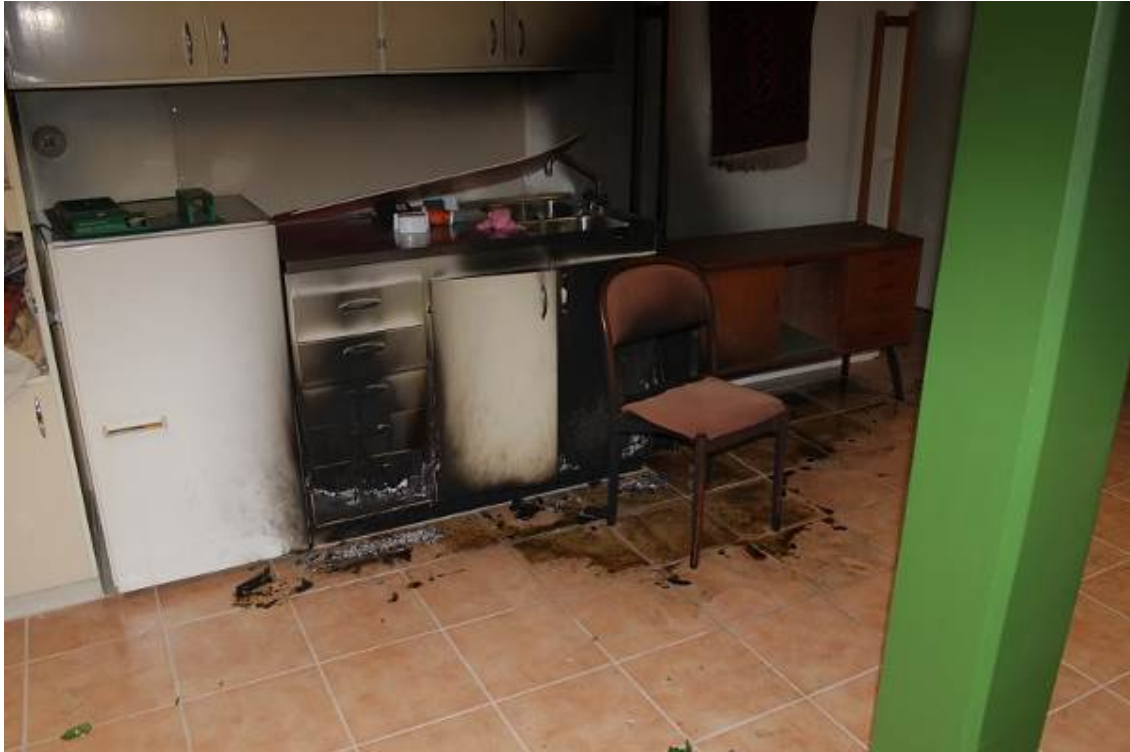
Bild . Branden har inte orkat fått tag i det brännbara material som fanns i rummet.

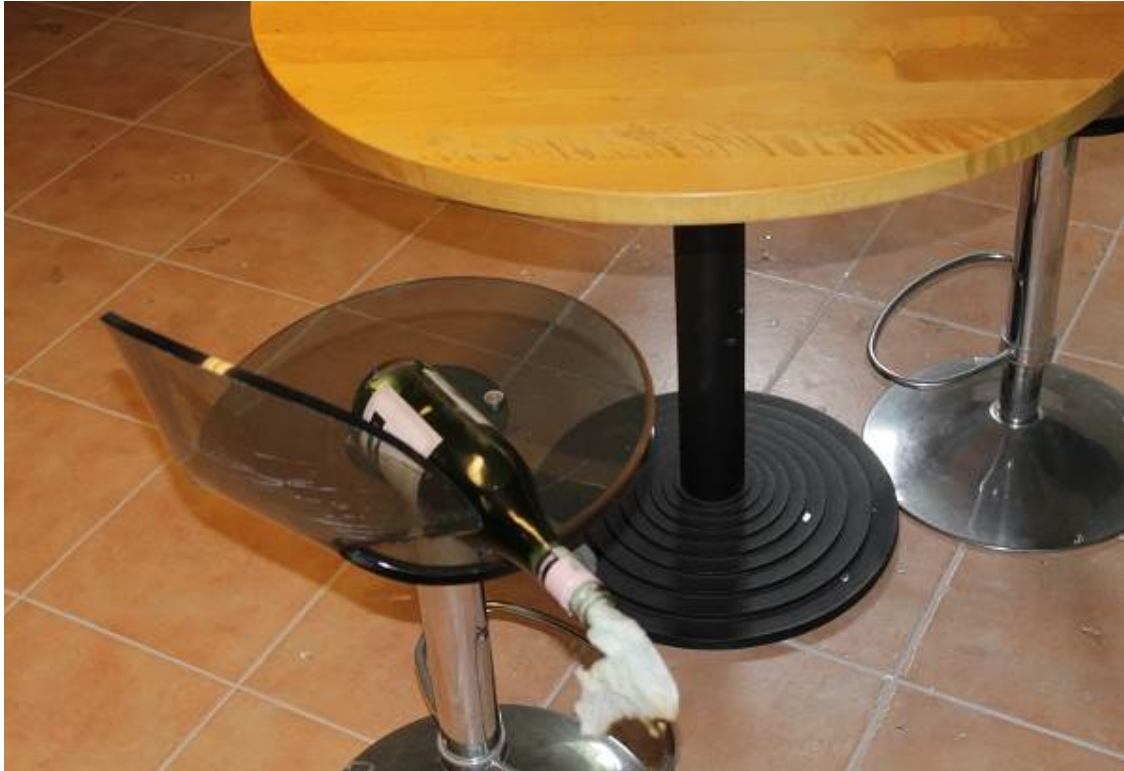
Bild 10. Den andra flaska går inte sönder, den blir liggande på en stol i rummet.

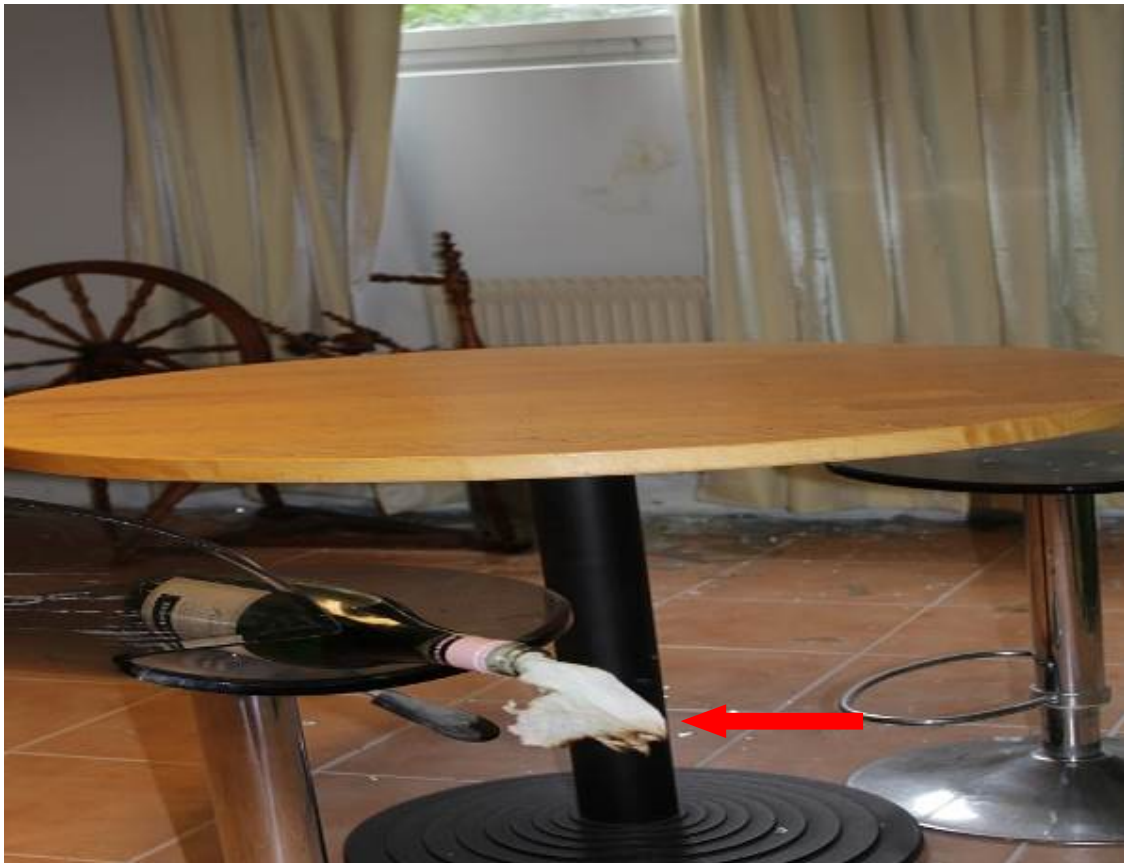
Bild 11. Man kan tydligt se att man har tänt på trasan vid flaskhalsen.
