OLYCKSUTREDNINGSPROTOKOLL

Brand i byggnad

Utredare Magnus Östlund	Myndighet Gästrikе Rådningstjänst	Telefon 026-179663
Medutredare -----	Myndighet/Organisation -----	Telefon -----
Olycksdatum 2015-10-30	Olycksplats Åbyvallen, Funbovägen 5, Valbo	Olyckstyp Brand i byggnad
Utredningsdatum 2015-10-30	Bilagor Insatsrapport	
Insatsrapportnummer 2015A01646	Typ av utredning(utökad eller fördjupad) Utökad olycksutredning	Granskad av Johan Melin

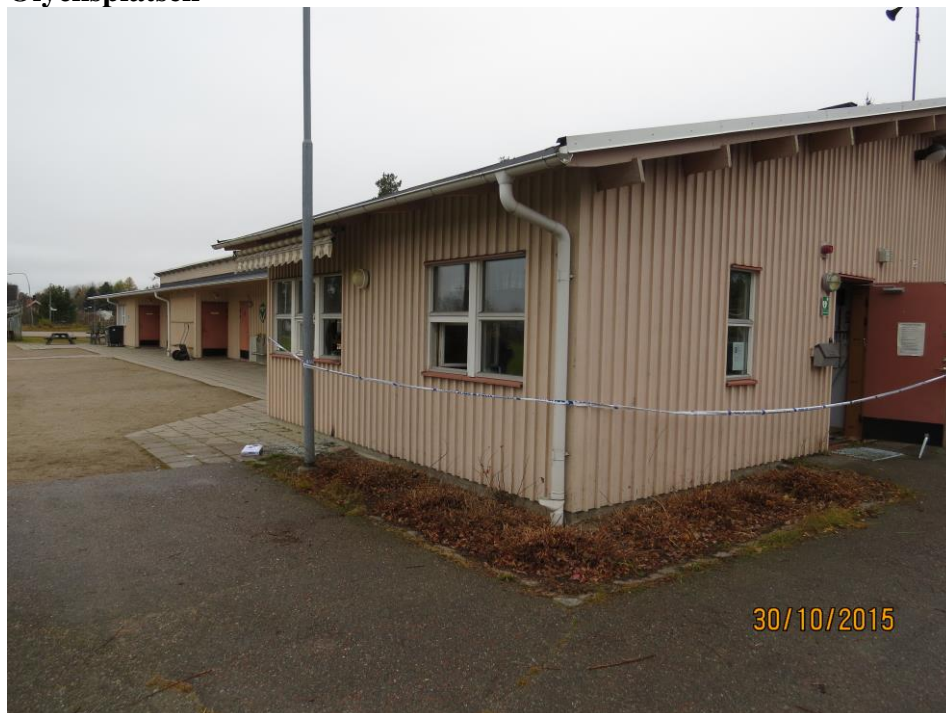
Bild 1. Bilden visar kanslidelen närmast, och omklädningsrum, samt kafédelen i byggnadens fortsättning.

Den aktuella kanslidelen innehåller ett kontor, ett kök och ett rum som används som förråd.

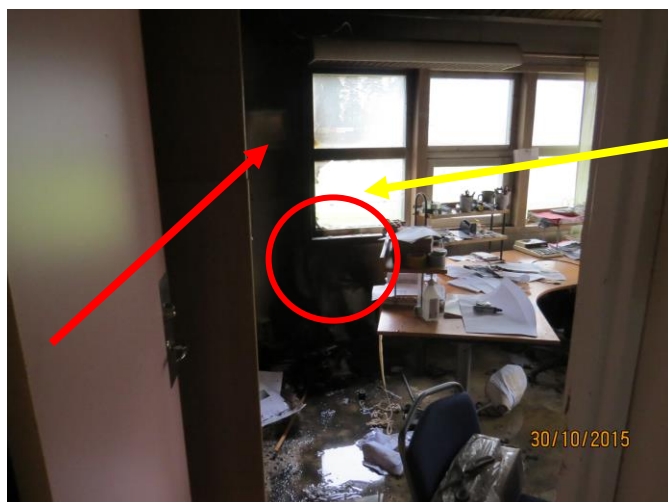
Branden har anlagts genom att slå sönder ett fönster från utsidan och tända eld på papper eller gardinerna med hjälp av tändare eller tändstickor. Det primära brandstartsområdet ligger innanför fönstret (se bild 2). Brinnande papper/gardiner ramlar ned på golvet och antänder mer papper och plast som förvarats på golvet. Väggen nedanför fönstret får de kraftigaste brandskadorna (se bild 3). Värmen från branden smälter närliggande plastdelar som ligger på skrivbordet och det droppar ned på golvet.

Bild 2. Bild på kansliet, den gula pilen visar det trasiga fönstret. Röda pilen visar brandskador efter att gardinen brunnit. Röda ringen visar det primära brandstartsområdet

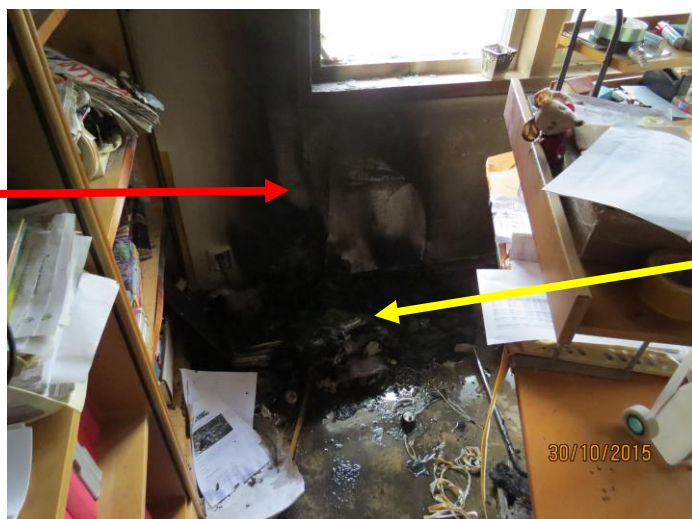
Bild 3. Röda pilen visar var de kraftigaste brandskadorna uppstod. Gula pilen visar rester av gardinen, papper och smält plast.
