## SÖDRA DALARNAS RÄDDNINGSTJÄNSTFÖRBUND

### Undersökningsprotokoll Olycksförloppsutredning

Anledningen till undersökningen: Trafikolycka, singel, 1 st omkommen ett dygn senare  
[REDACTED] Hedemora.

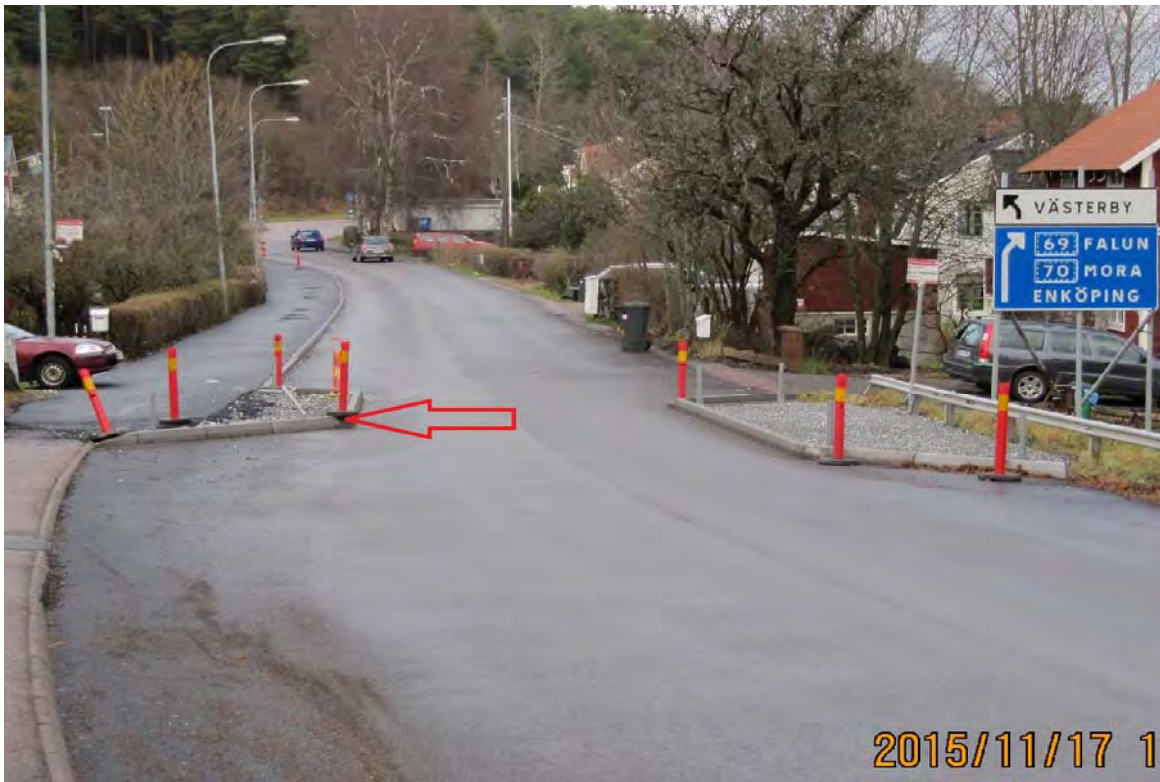
Bild 1: Här har fordonet troligvis kört på initialt.

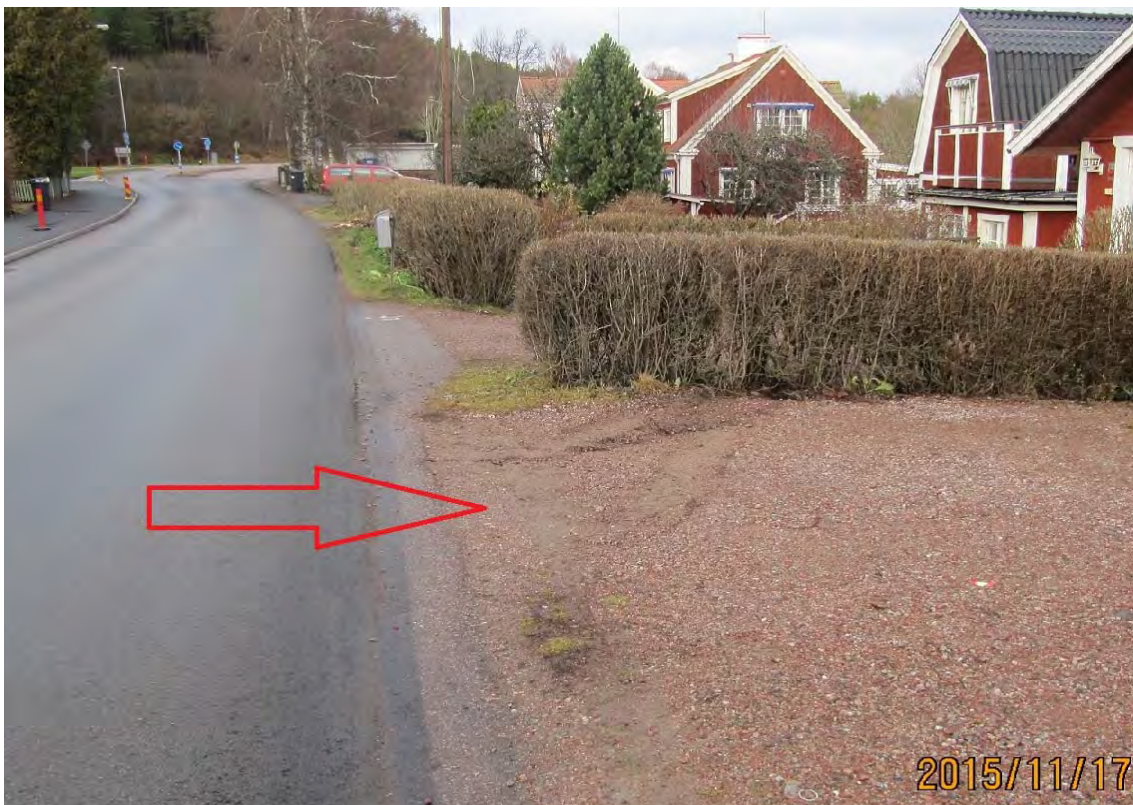
Bild 2: Här stod den första påkörda bilen. Spår i gruset där fordonet tryckts mot häcken.

Personbil [REDACTED], karosseriskador höger bakskärm, första fordonet som blev påkört

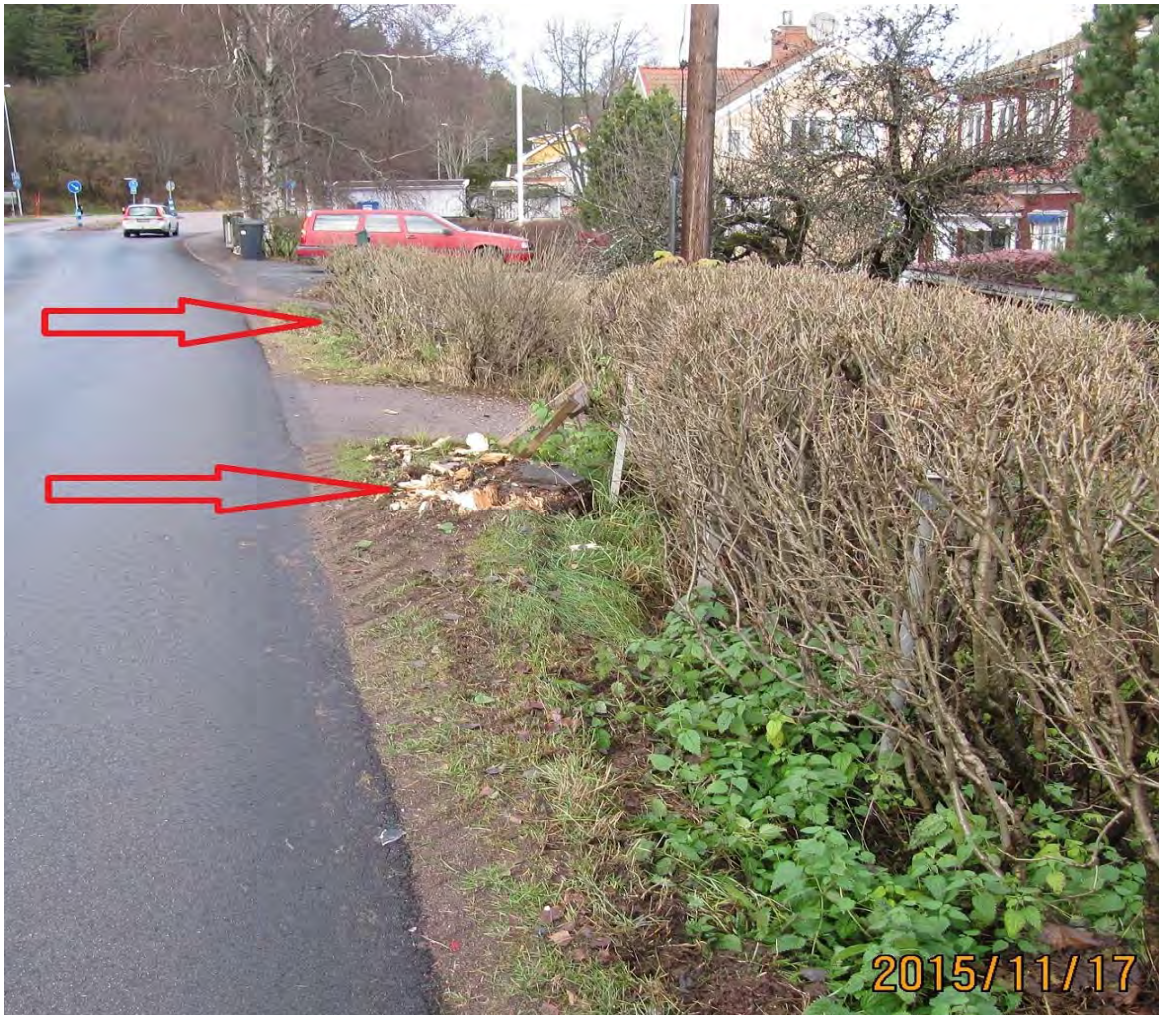
Bild 3: Pilarna visar stubbe och häck som kördes över.

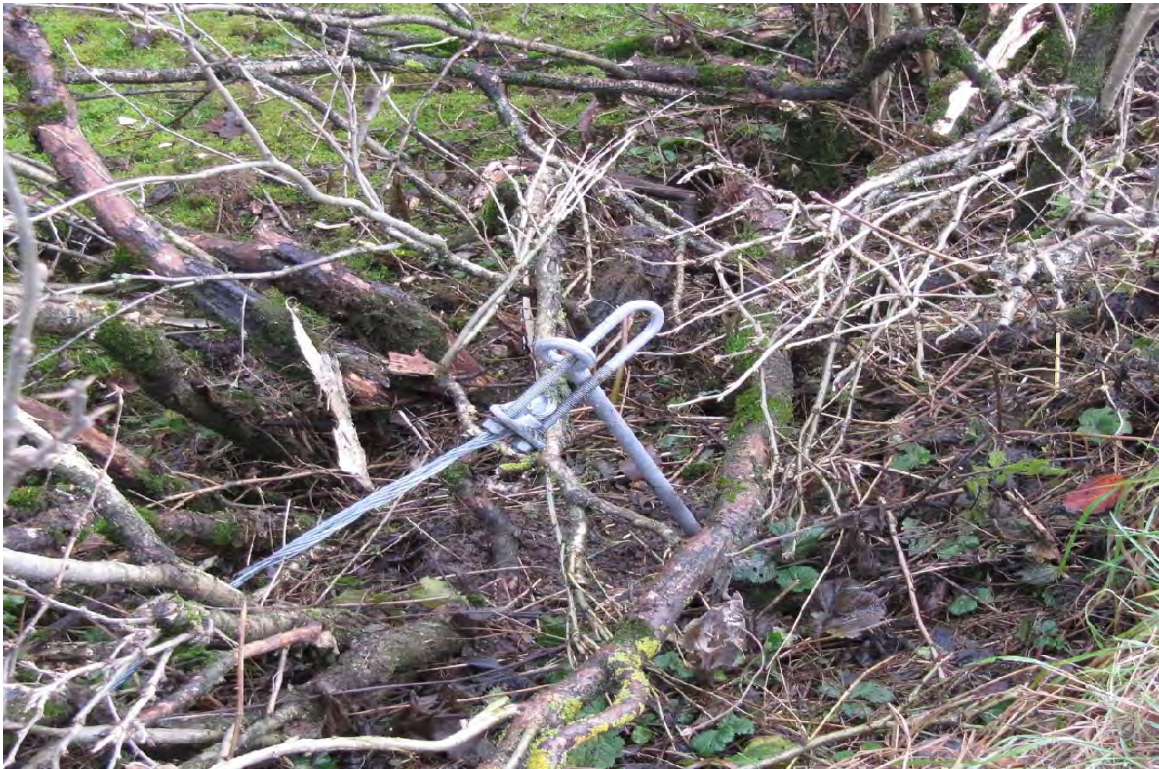
Bild 4: Avkörd stagvajer till telefonstolpe.

RL kontaktar även Hedemora kommun om skador som skett bl a på en stödvajer till en telefonstolpe som blivit avsliten från sitt markfäste.

Avsliten stagvajer till en telefonstolpe.

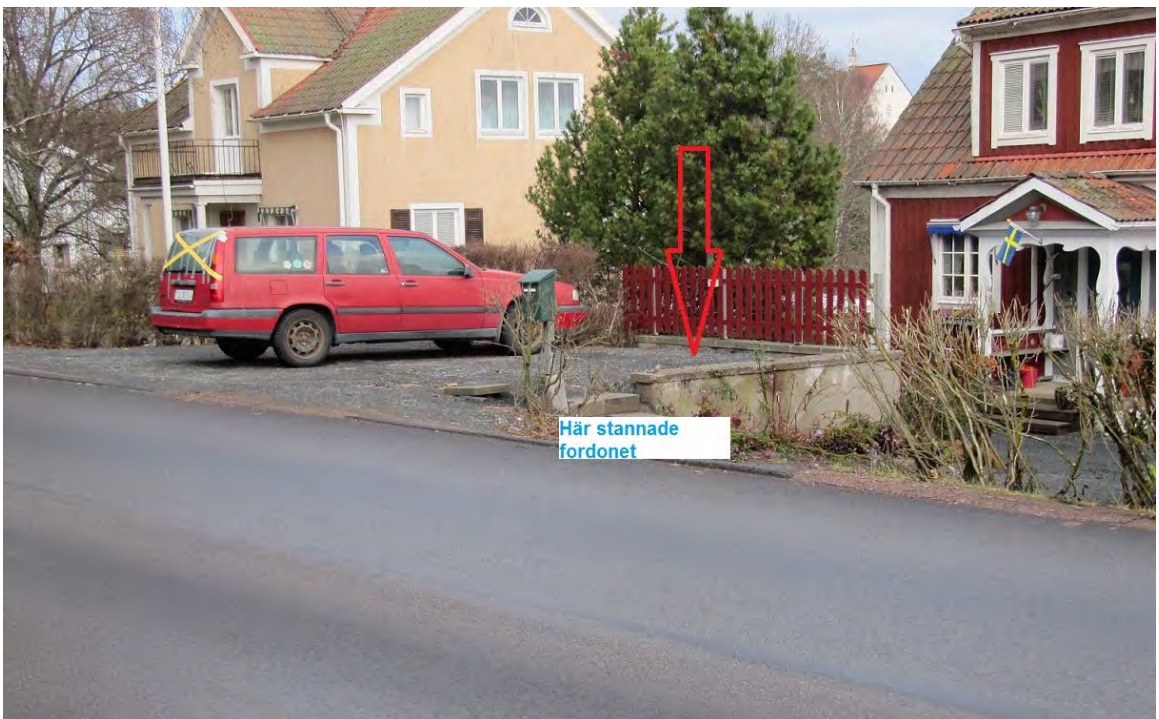
Bild 5: Här stannade fordonet. På andra sidan av bilen på bilden och häcken påträffades föraren.

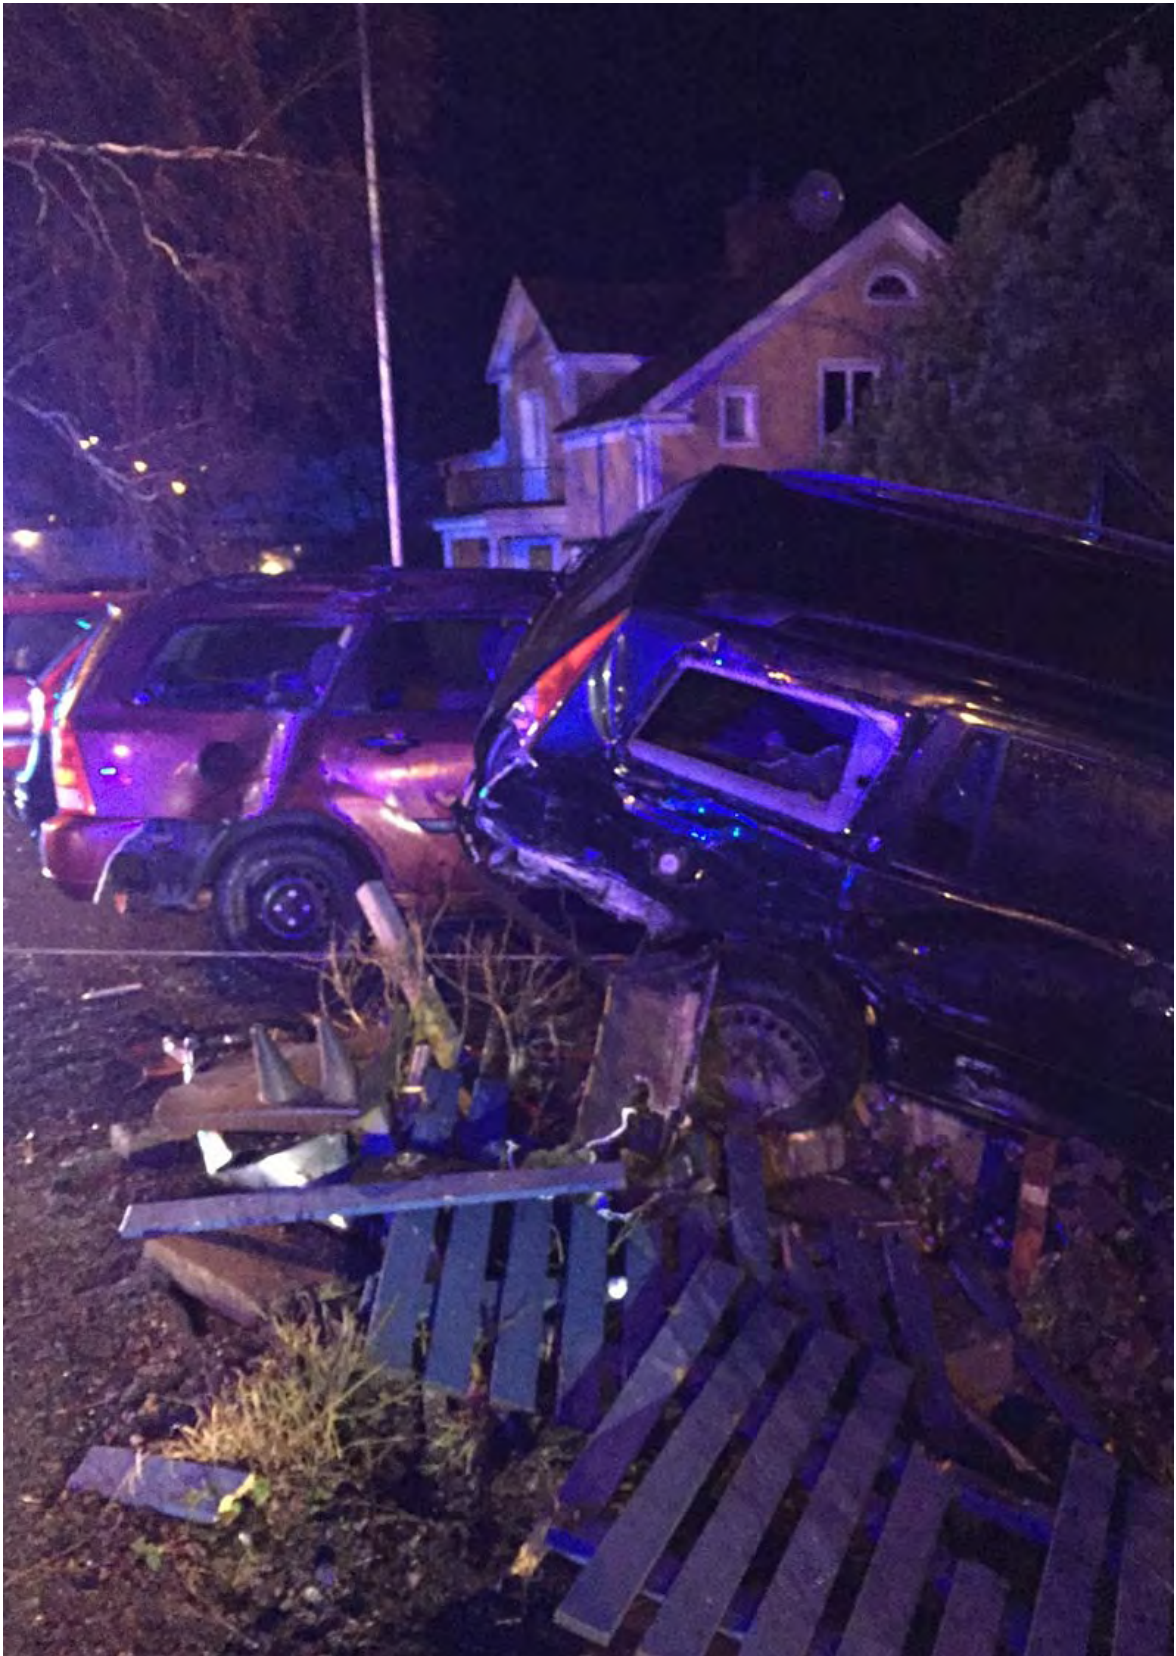
Bild 6: Olycksfordonet.

Personbil [REDACTED], stora karosseriskador. Detta fordon orsakade skadorna på övriga fordon.

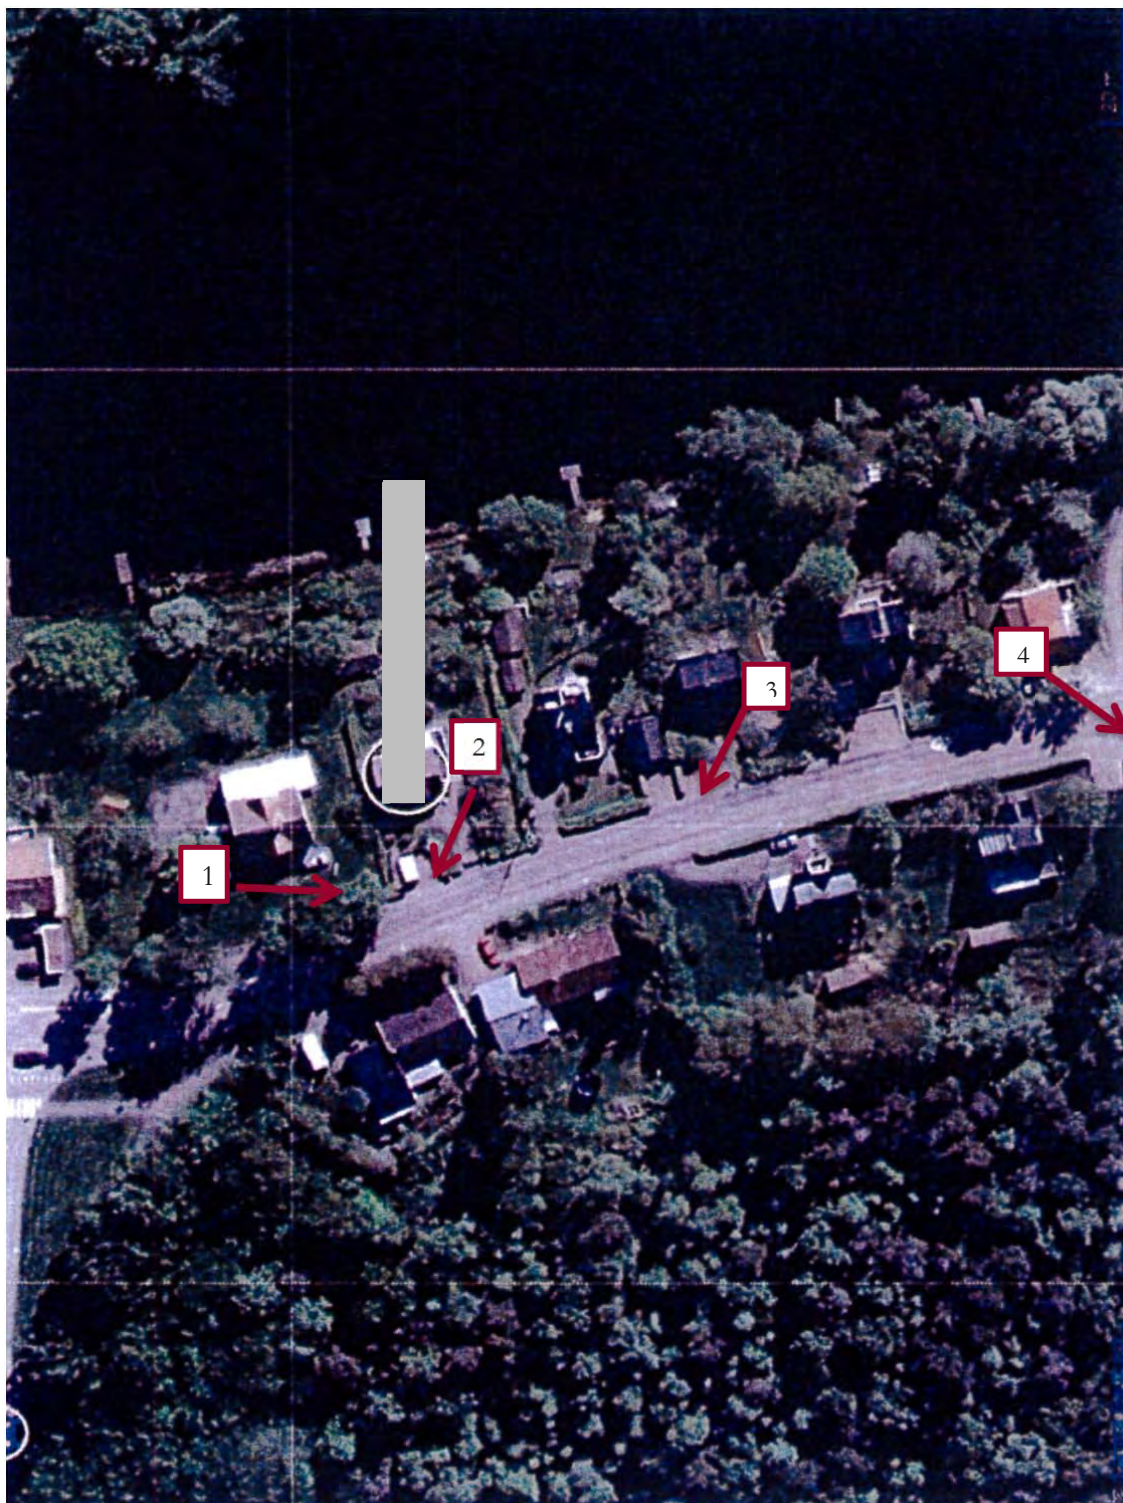
1: Här hittades föraren.

2: Här stannade fordonet. 3 st parkerade fordon.

3: Här stod den första bilen som blev påkörd höger bakskärm.

4: Förträngning av vägbanan.

Avstånd:  $1 \rightarrow 2 = 12 \text{ m}$ ,  $2 \rightarrow 3 = 43 \text{ m}$ ,  $3 \rightarrow 4 = 70 \text{ m}$
