Olycksutredning

Datum
2016-02-08
Handläggare
Larz Eidwall
Diarienummer
2016-0056-309

Brand i byggnad [REDACTED] - Degerfors

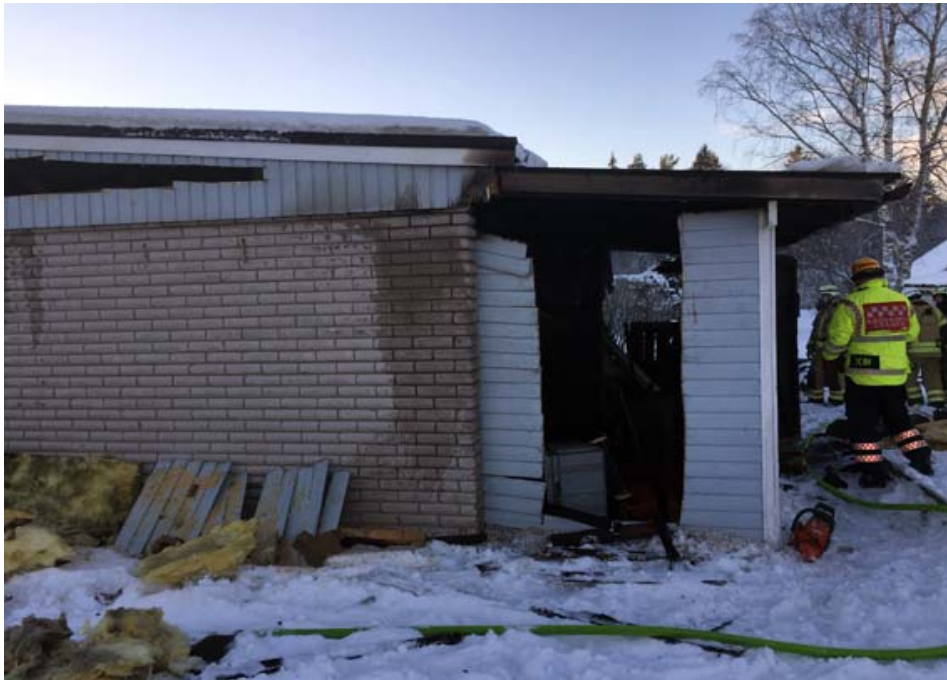
Enplansvilla med vind i tegel och träkonstruktion. Hopbyggt garage och förråd. På garagets norrsida har ett vedskjul byggts. Förbindelse via en dörr från förrådet till vedskjulet.

Bild 1. Vedskjulet påbyggt mot garaget.

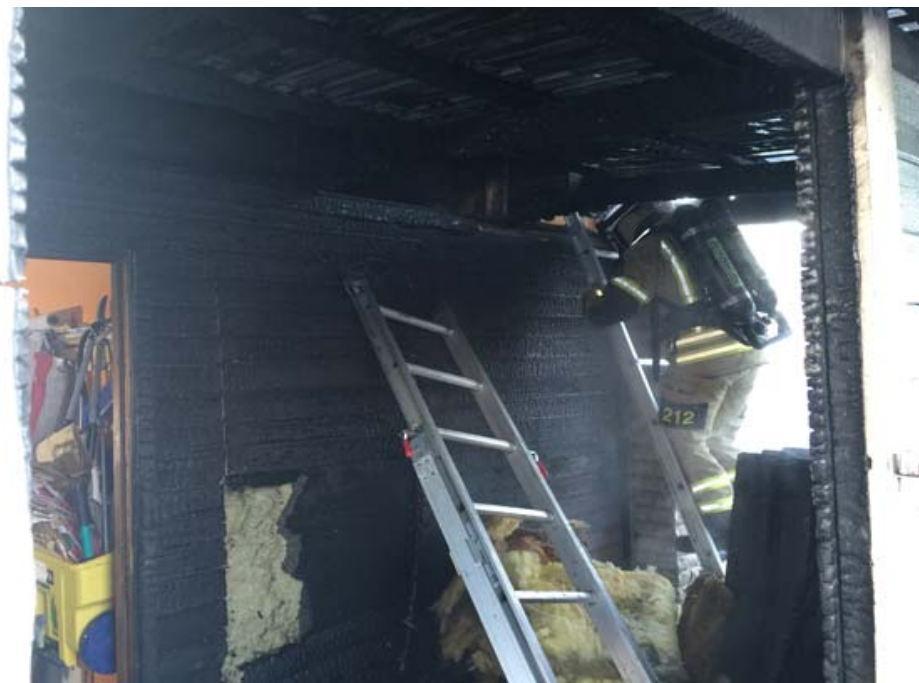
Aska sprider sig förmodligen till veden i skjulet och skjulet brinner sedan kraftigt. Branden sprider sig sedan via takfoten in på krypvinden.

Bild 2. Branden har spridit sig via takfoten inne i skjulet.

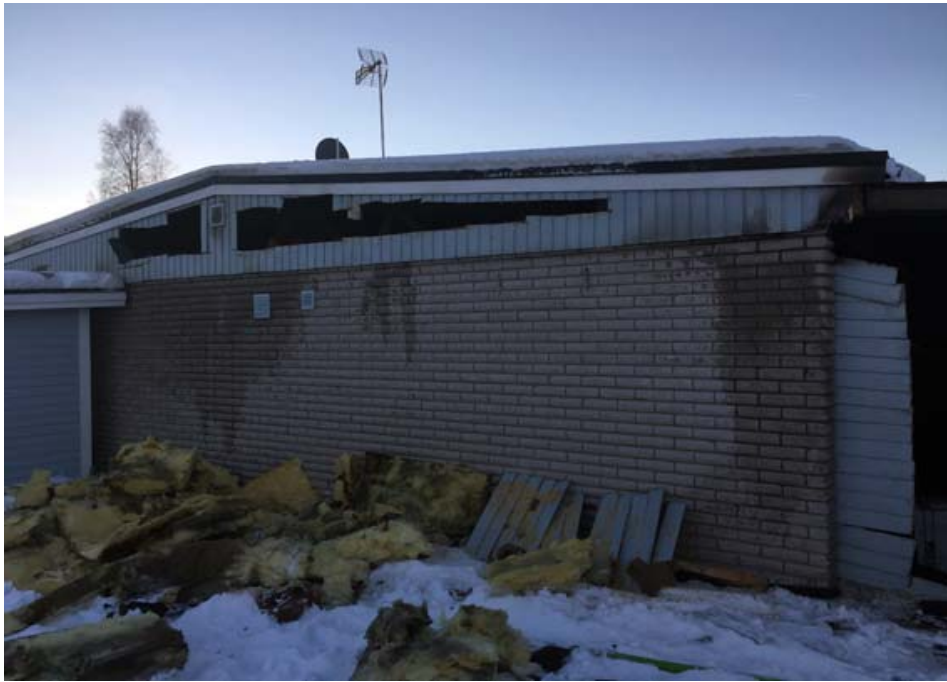
Rökdykare släcker branden i vedskjulet samt att man öppnar upp gaveln på krypvinden på garaget och släcker branden som spridit sig dit. Veden lämpas ut ur skjulet och ventilation gör med hjälp av fläktar i garaget och förrådet.

Bild 3. Håltagning i krypvinden på garaget.

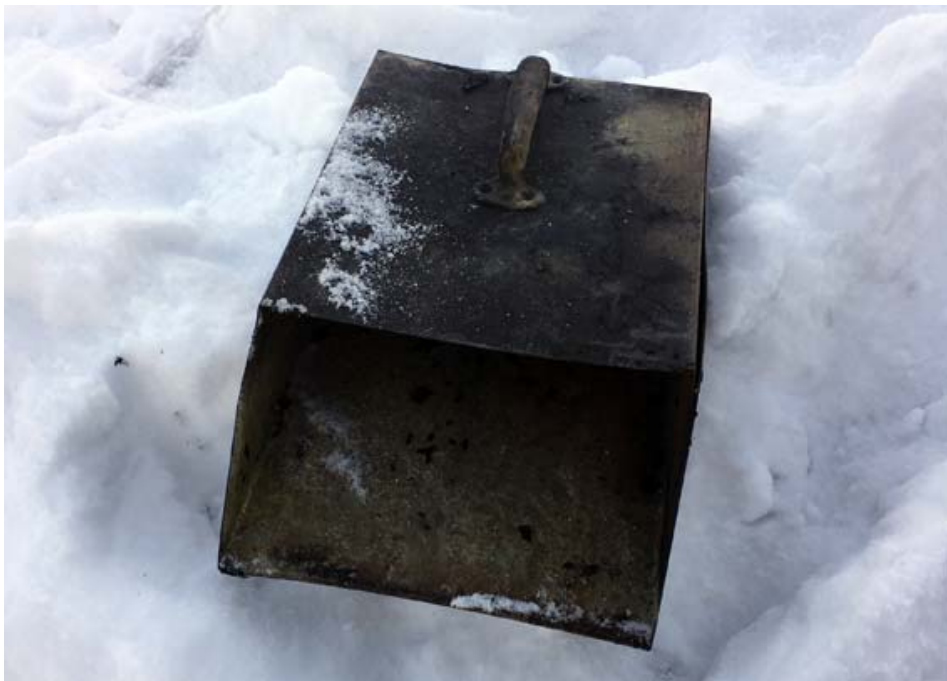
Med stor sannolikhet har inte askskopan tömts helt utan kvarglömd aska har antänt veden i vedskjulet. Ingen annan tänkbar brandstiftare kunde hittas.

Bild 4. Askskopan
