# MÄLARDALENS BRAND- OCH RÄDDNINGSFÖRBUND

## UNDERSÖKNINGS PROTOKOLL BRANDUTREDNING

### Brand pga Etanolaminer

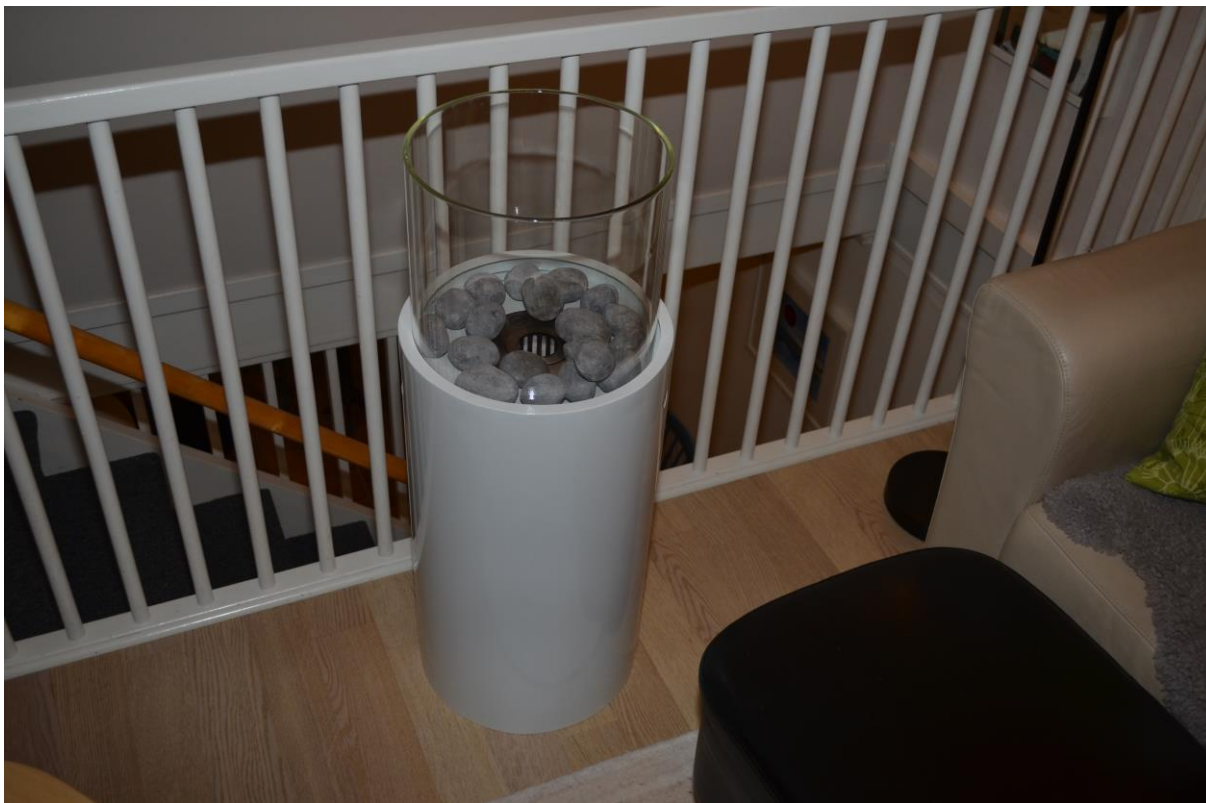
### Händelse nr 1

Rio golvkamin Leverantör Wegor. Vätskan vid denna händelse var även den levererad va Wegot i Malmö.

Då man ska tända kaminen så flamar det upp och vätskan skvätter ut över den glaskupa som skyddar brännaren. Brand uppstår på mattan och i en trapp i direkt närhet till kaminen. Lägenhetsinnehavren försöker trampa på branden vilket får att strumpan på ena foten börjar brinna. Mindre brännskador uppstår. Branden släcks senare av lägenhetsinnehavrens son med hjälp av brandfilt.

Vätskan vid detta tillfälle var från WeGotAB artikelnummer 1000463900001. Produktblad bifogas

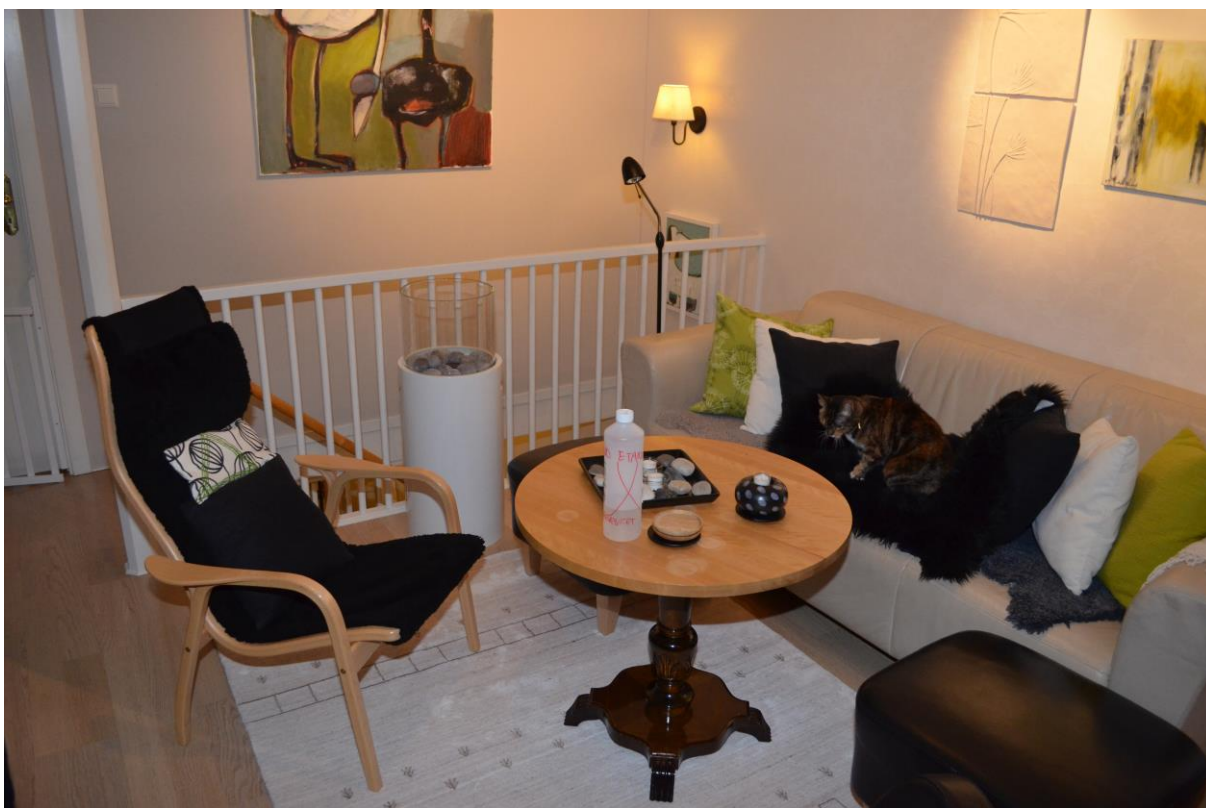
Kamines placering. Mattan framför och trappen bakom brandskadades.

Brandskador på mattor och i en trappa. En person lindriga brännskador

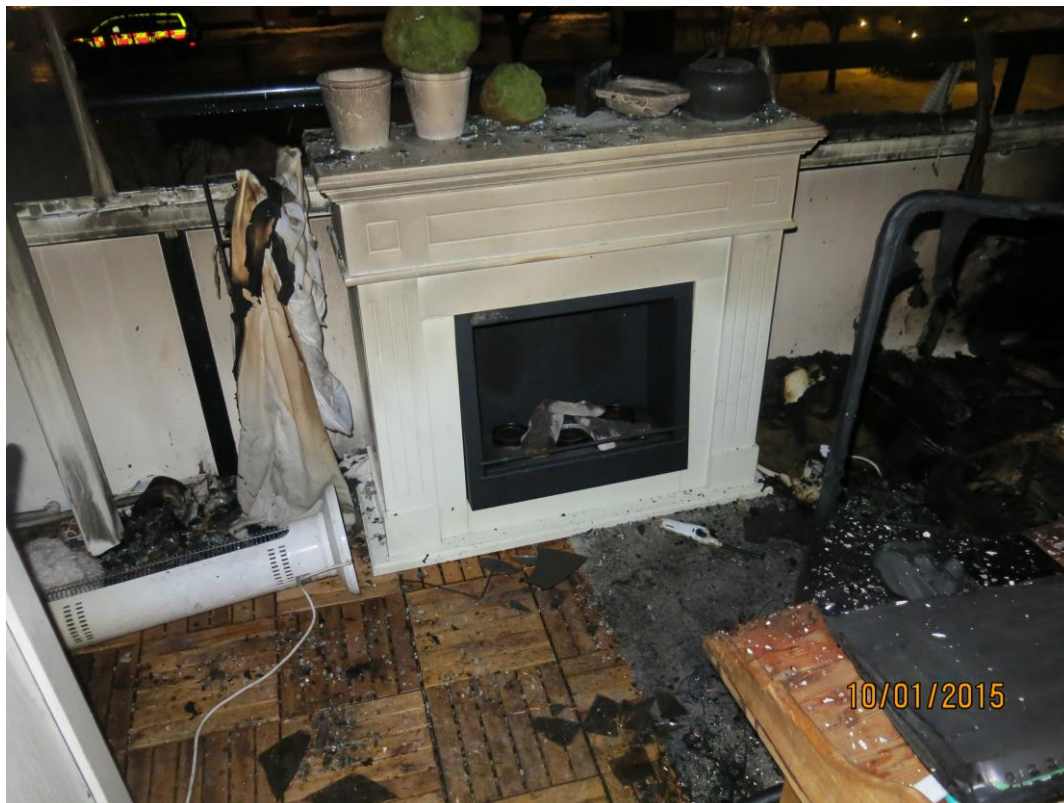
## Händelse 2

*Kaminens utformning Placerad på inglasad balkong. Lägenheten totalskadades*

Vid dessa händelser har man tänt kaminerna som är av en annan sort. Denna typ är mer som en öppen spis med två eller flera brännare. Dessa har brunnit ett tag då man upplever att vätskan börjar koka och skvätta ut ur behållarna. Vid det ena fallet leder det till fullt utvecklade brand med en totalskada som följd. Vid fall två är händelsen likvärdig dock lyckas lägenhetsinnehavren själv släcka branden. Det gemensamma med dessa två händelser är att man har haft kaminerna i ett antal år och vid båda fallen har man bytt etanol till Biltemas Bioetanol med artikel nummer 36-8011 vilket är rekommenderad för dessa kaminer.

En lägenhet totalskadat och två personer transporteras till sjukhus med lättare brand-rökskador.

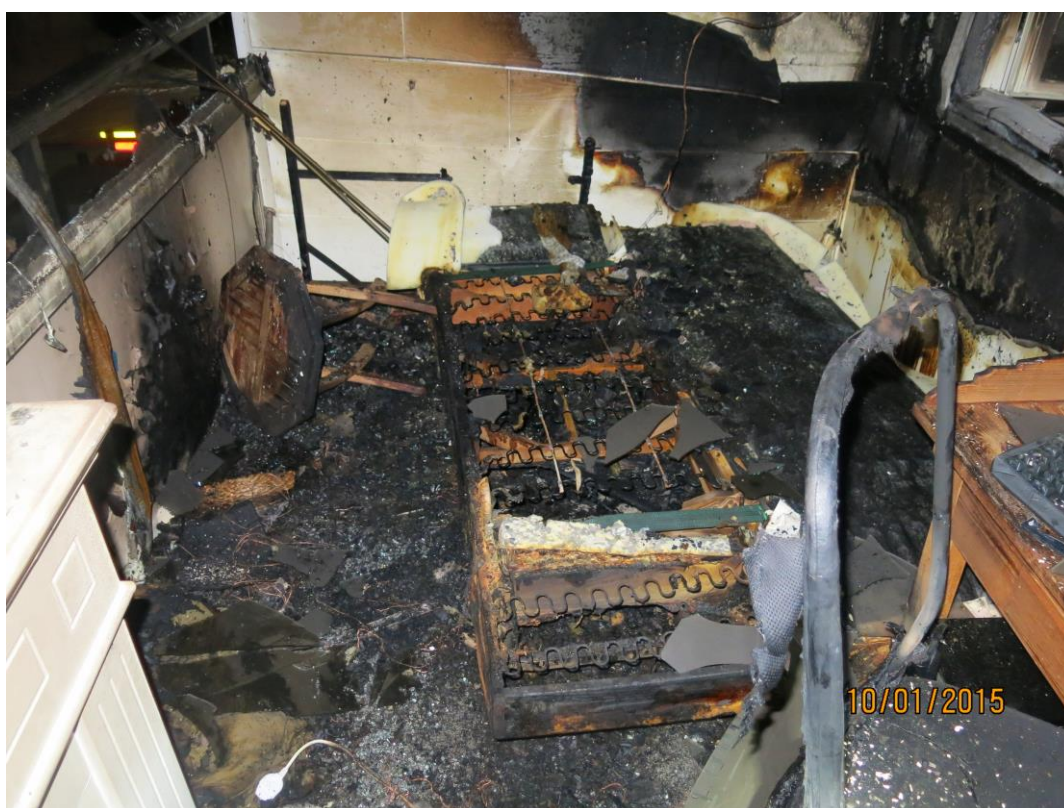
*Brandskadad balkong*

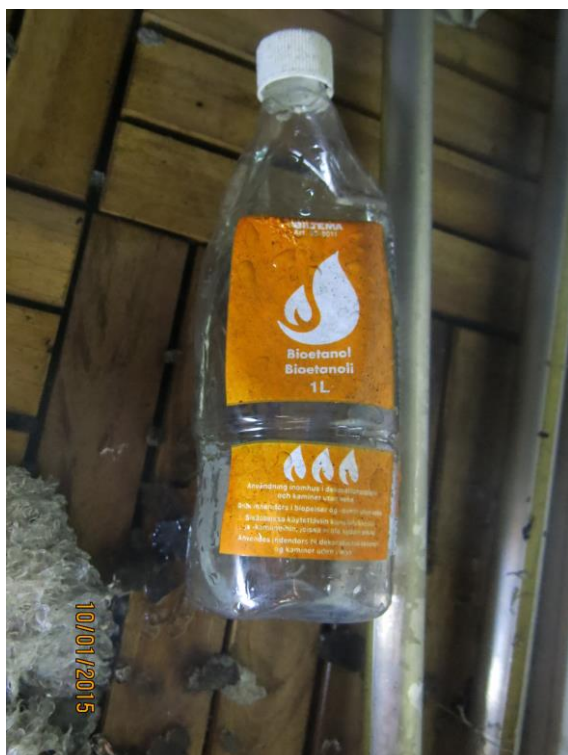
Aktuell vätska som användes för första gången vid händelse nr 2 och 3

Den andra leverantören kontaktas<sup>3</sup> och produktblad på vätskan beställs, denna bifogas. Här visar det sig att det rör sig om en klass 1 vätska med flampunkt på 12 grader celsius. Produktbladet finns även endast på engelska.
