RÄDDNINGSTJÄNSTEN SYD

Förundersökning

Brand i lägenhet Nobelvägen 56b Malmö 2016-10-01

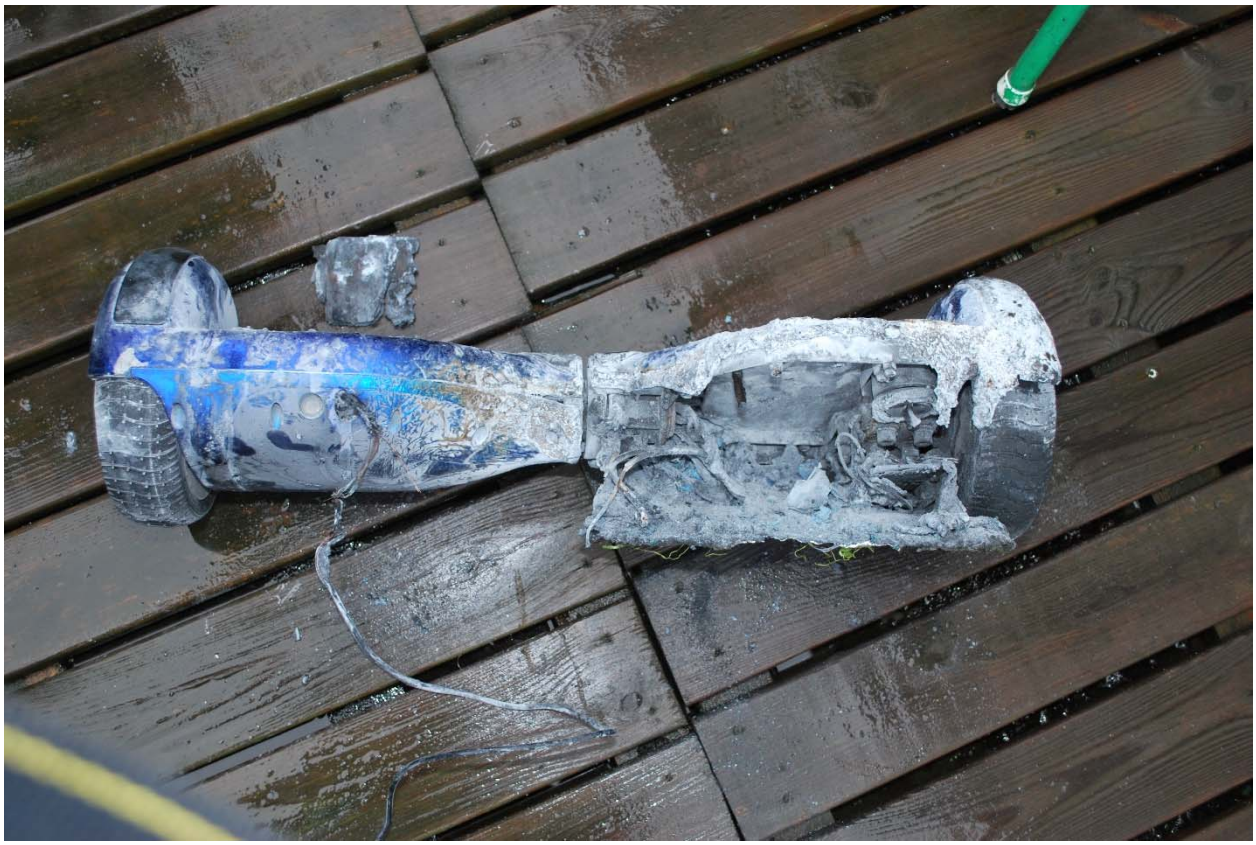
Ett rum fick brandskador på fåtölj, matta, golv och vägg. Hela lägenheten rökskadades.

Branden startade troligen i anslutning till en Hooverboards batteri (modell Air board Hoover board 2x350w).

Foto 2. Plats där Hooverboard var placerad.
