MÄLARDALENS
BRAND- OCH RÄDDNINGSFÖRBUND

UNDERSÖKNINGSPROTOKOLL
BRANDUTREDNING

Datum
2010-08-20
Handläggare
FC
Dnr
2010/398-MBR-197

Brand i imkanal, Puddelugns-gatan [REDACTED], Västerås, 2010-08-16,

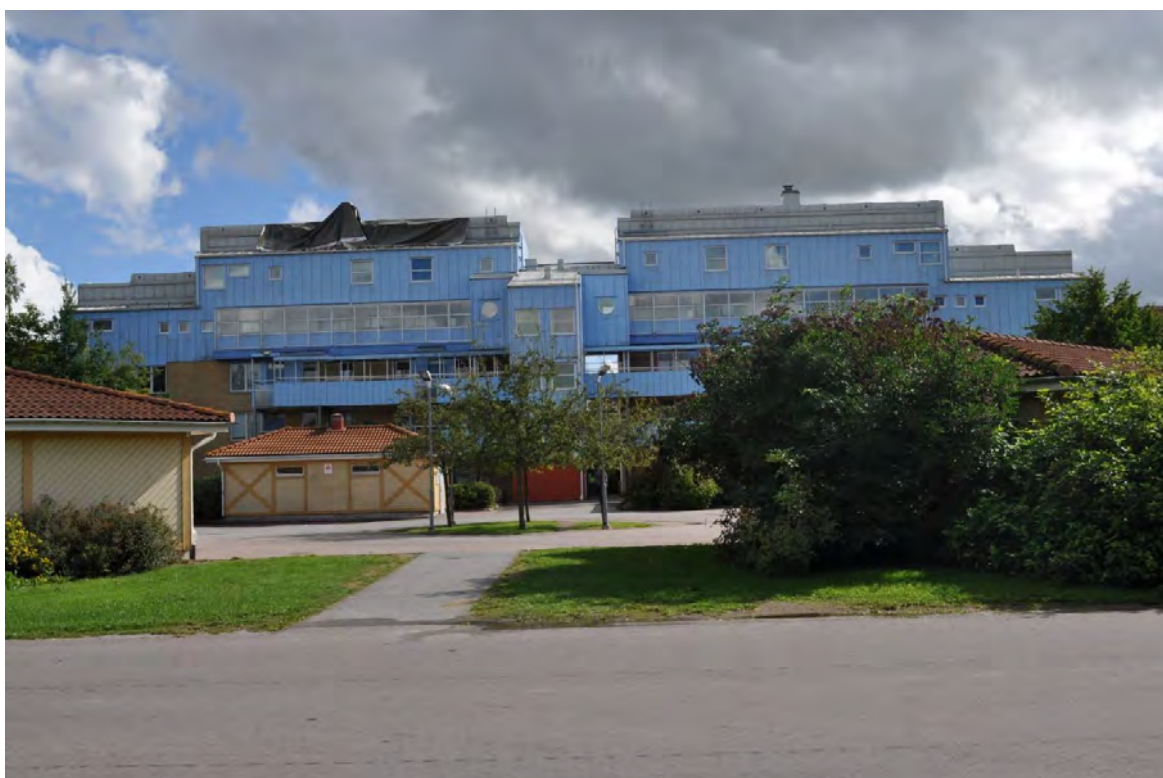
Den branddrabbade byggnaden, vy från norr.

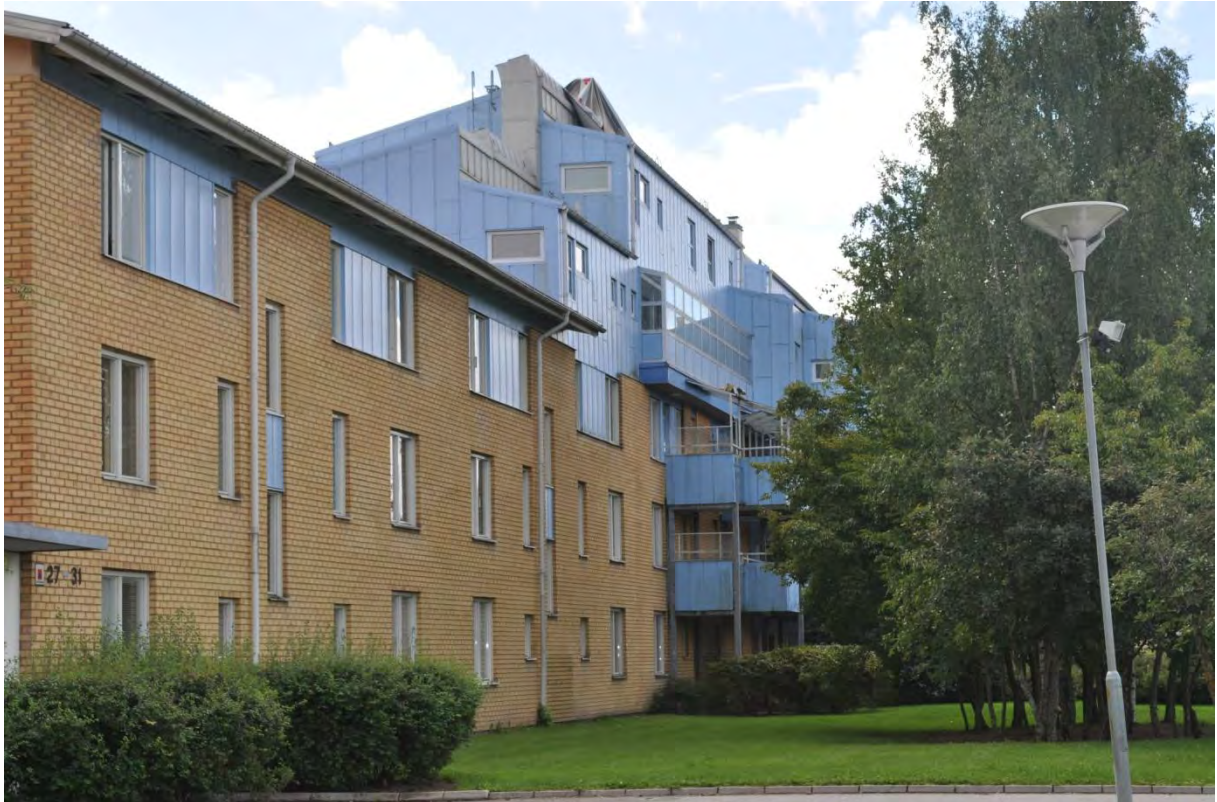
Den branddrabbade byggnaden, vy från öster.

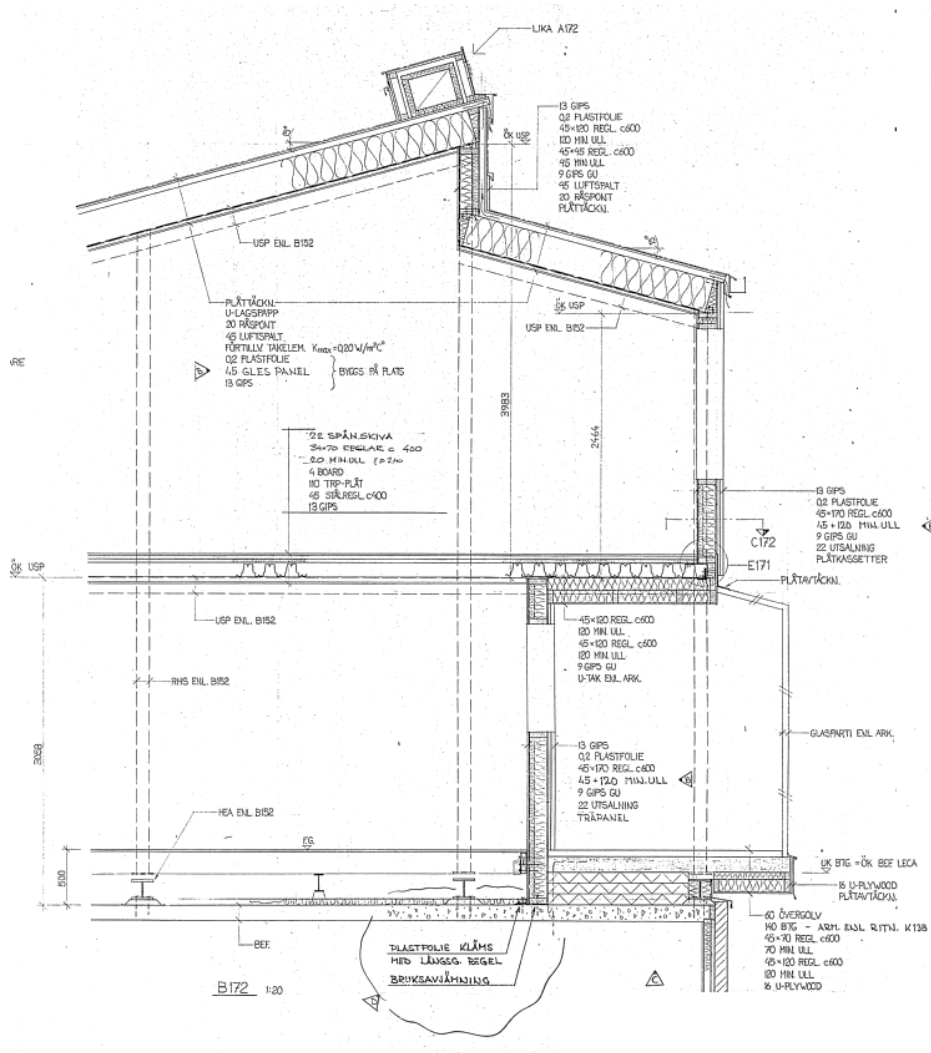
Sektionsritning, tillbyggnad vån 3 och 4.

Byggnadens tak utgörs av pulpettak på olika nivåer. Det översta taket bärs upp av en lättbalk typ H-balk som vilar på bärande stälpelare. Lättbalken utgör samtidigt del av vägganslutning mellan de två taknivåerna. Enligt konstruktionsritningen består vägganslutningen av 13 gips, 0,2 plastfolie, 45x120 regler c600, 120 mineralull, 45x45 regel c600, 45 mineralull, 9 gips GU, 45 luftspalt, 20 råspont och plåttäckning.

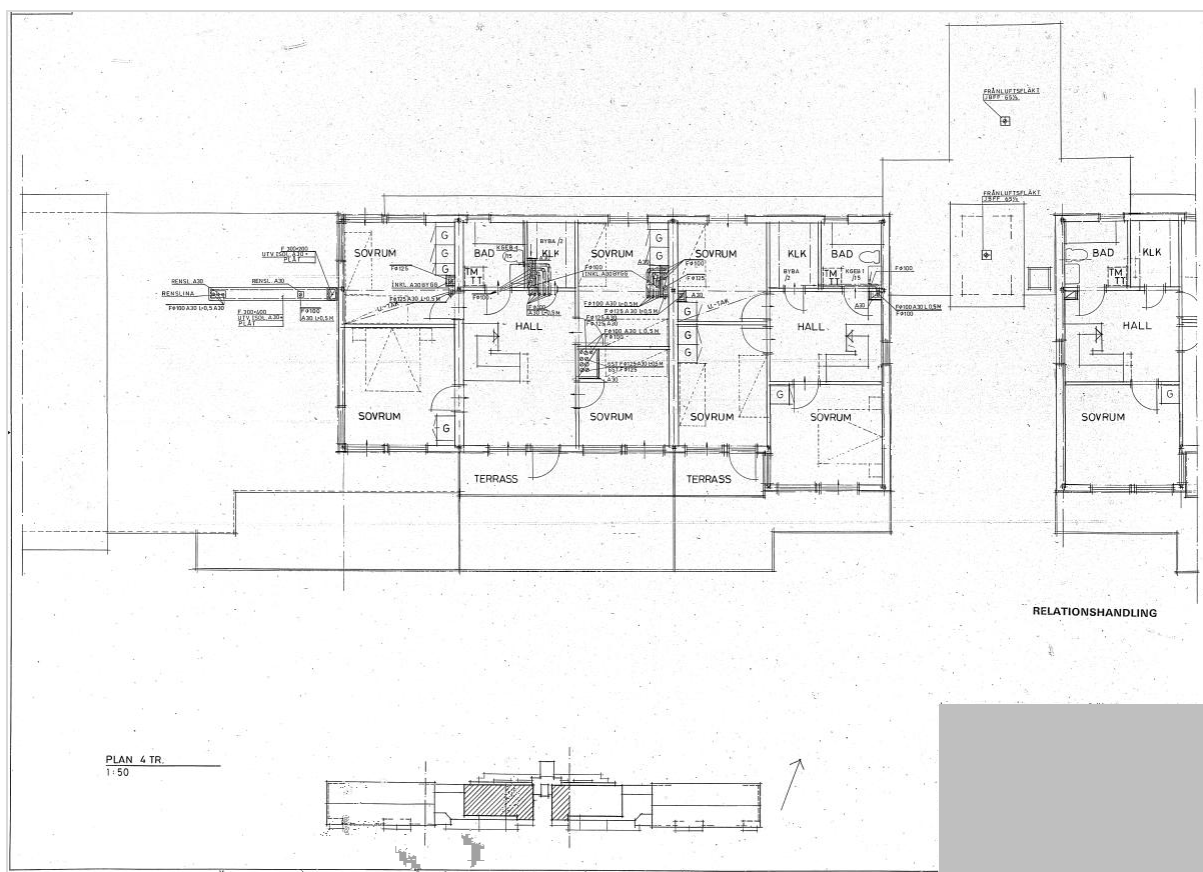
Plan 4 tr, observera att ritningen avser en identisk byggnad på annan fastighet. Planlösningen i den branddrabbade lägenheten är spegelvänd.

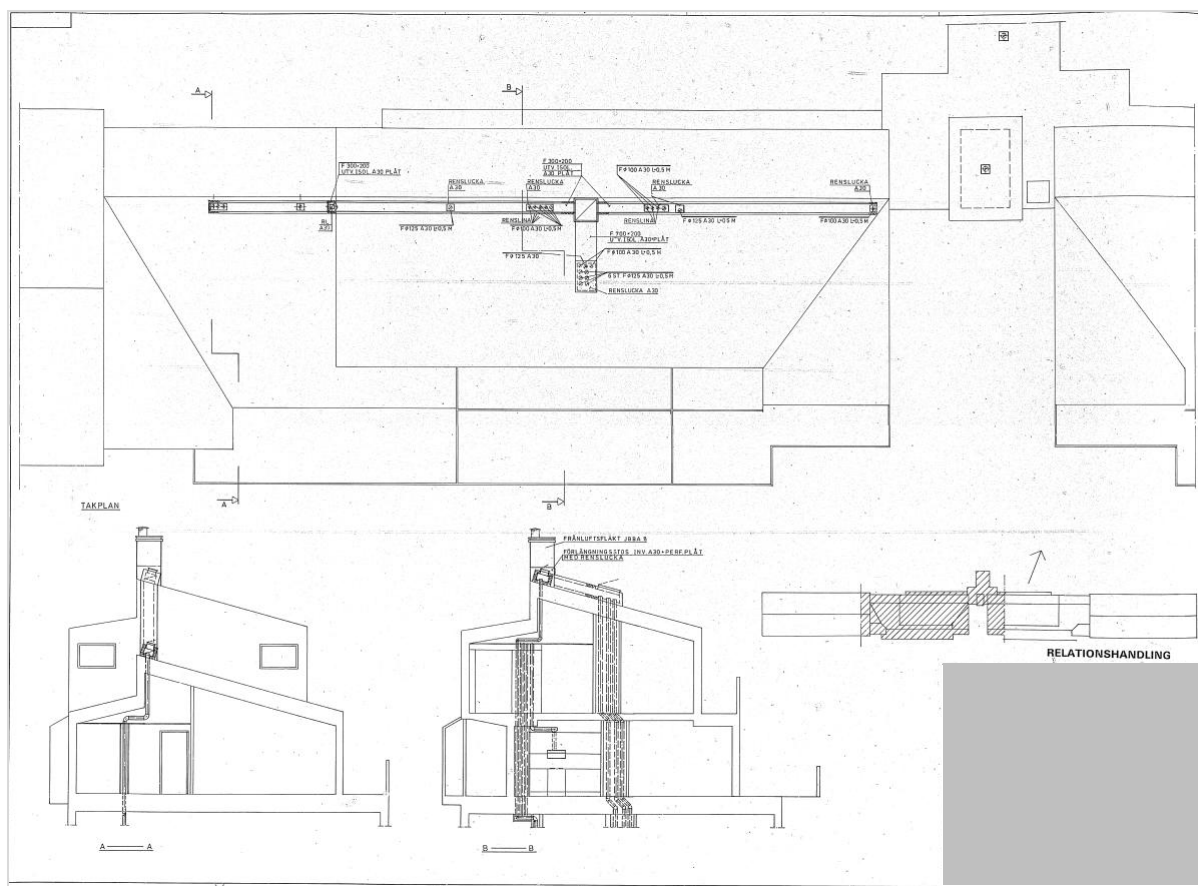
Sektionsritning ventilation.

Imkanalen från spiskåpan på våning 3 går tillsammans med tre frånluftskanaler från underliggande lägenheter i ett gemensamt schakt upp genom bjälklaget. Vid bjälklagsgenomböringarna är kanalerna isolerade med en A30 brandisoleringsmatta. Isoleringen är enligt ventilationsritningen uppdragen 0,5 meter på vardera sida över och under bjälklaget

Schaktet följer ytterväggen mot den lägre takdelen till den högre taknivån där den bryter igenom yttertaksstrukturen. På yttertaket ligger en inklädd gemensam samlingskanal till vilken schaktets kanaler ansluter.

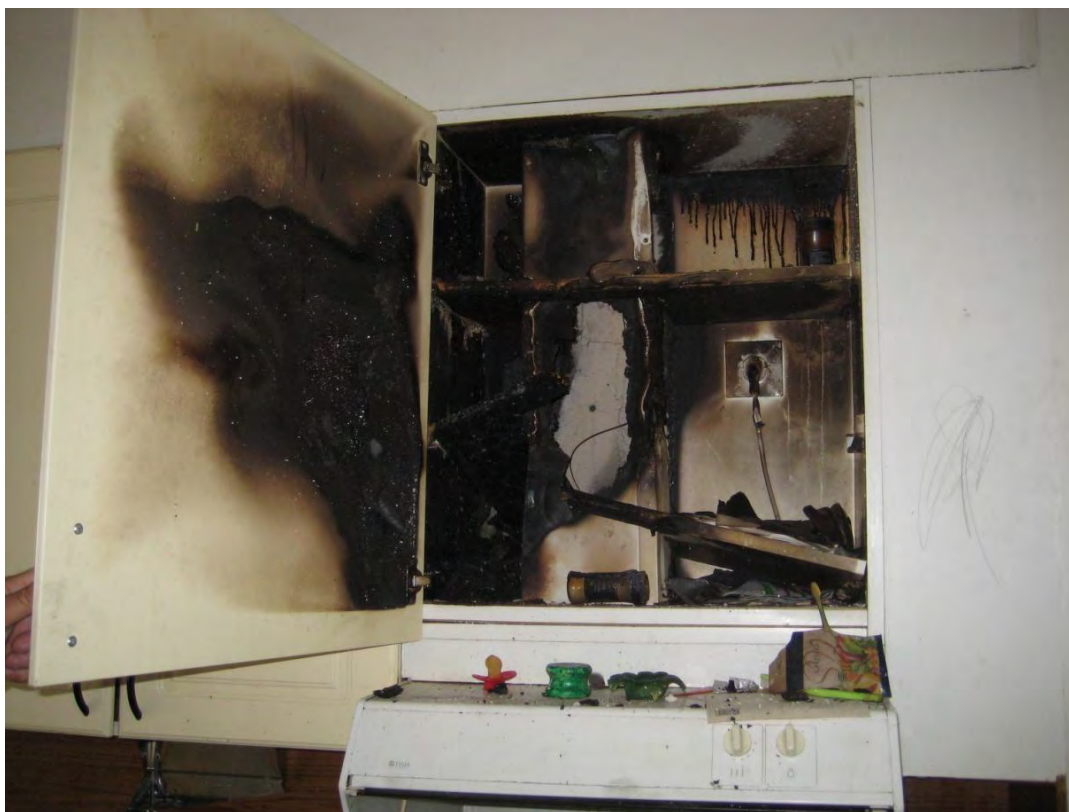
Vid brandplatsundersökningen påträffades en kastrull med bränd olja i botten. Det har brunnit intensivt i kryddskåpet över spiskåpan och bränt hål i inklädnaden kring anslutningsslangen.

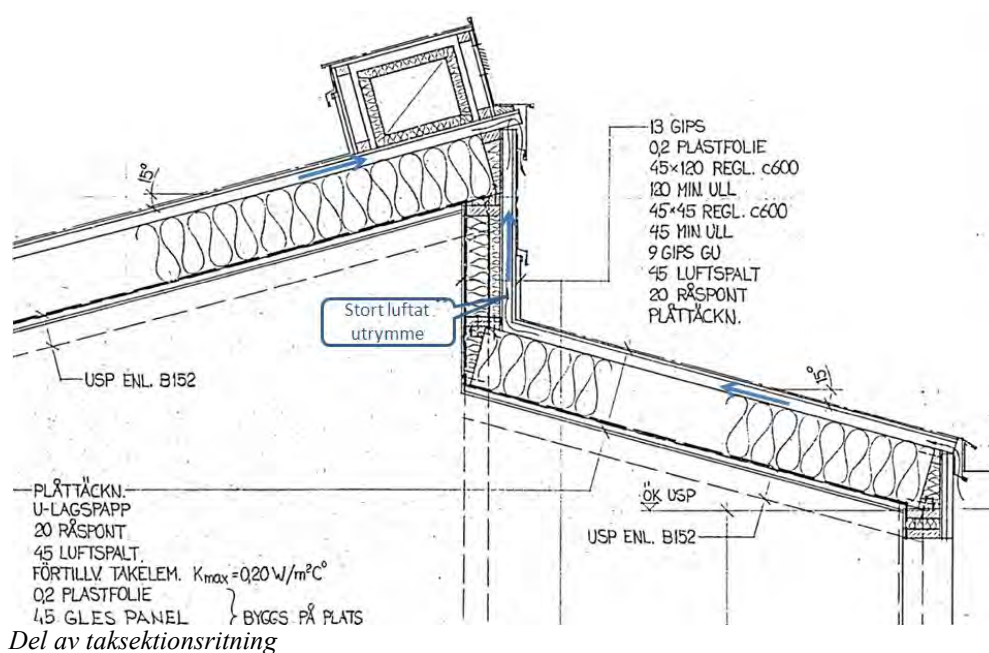
Del av vägganslutningen mellan de två taknivåerna i sovrum, våning 4.

Takfotsventilationen utgörs av luftade utrymmen under råsponten i taket samt mellan beklädnadsskivan och råsponten i vägganslutningen. Enligt den sektionsritning utredaren fått tillgång till är det luftade utrymmet vid vägganslutningen 45 mm, men i verkligheten är detta utrymme betydligt mycket större. Enligt ritningen ska beklädnadsskivan på vardera sida av isoleringen vara av gips men i verkligheten är beklädnadsskivan på den ”kalla sidan” en spånskiva. På reglarna mot råsponten sitter däremot dubbla gipsskivor, se bilden nedan.
