Tågolyckan i Kälarne

Rapporten har utarbetats av
Tore Eriksson och Torbjörn Jansson Räddningsverket

1998 Räddningsverket, Karlstad
Risk- och miljöavdelningen.
ISBN 91-88891-45-3

Järnvägsolyckan i Kälarne i juli 1997

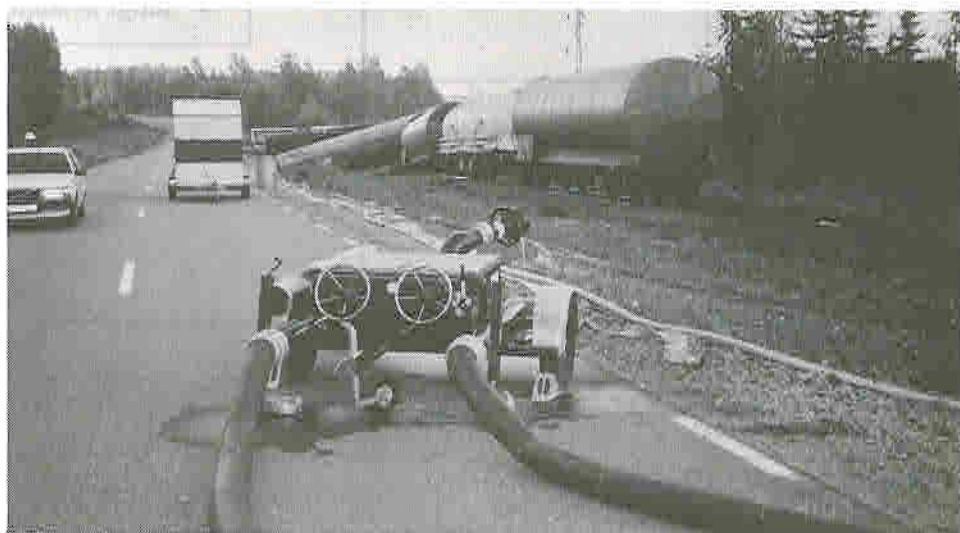
En detalj i den storskaliga släckutrustningen.

Överpumpningen av etylenoxid till ny järnvägsvagn startade på måndag morgon och pågick under dagen. Under hela processen indikerades halterna i omedelbar närhet till vagnen. När överpumpningen slutförts transporterades den lastade vagnen bort från olycksplatsen, och röjning av olycksplatsen fortsatte. För att trygga vattenförsörjningen måste en ny väg byggas från landsvägen och över järnvägen till sjön för den storskaliga släckutrustningen. Detta påbörjades under eftermiddagen. Under natten schaktades fyllnadsmassor och kördes till platsen för att lyftkranarna skulle kunna köra fram till järnvägsspåret för lyft. Påföljande morgon lyftes den skadade etylenoxidvagnen upp på rälsen och transporterades bort från området. Vid stabsmöte på kvällen diskuterades förberedelser för en ytterligare evakuering vid eventuellt lyft av ammoniakvagnen.
