## Undersökningsprotokoll

### Brand i luftvärmväxlare

██████████, Gislaved

Tisdagen den 1 februari 2011, larm kl 17.53

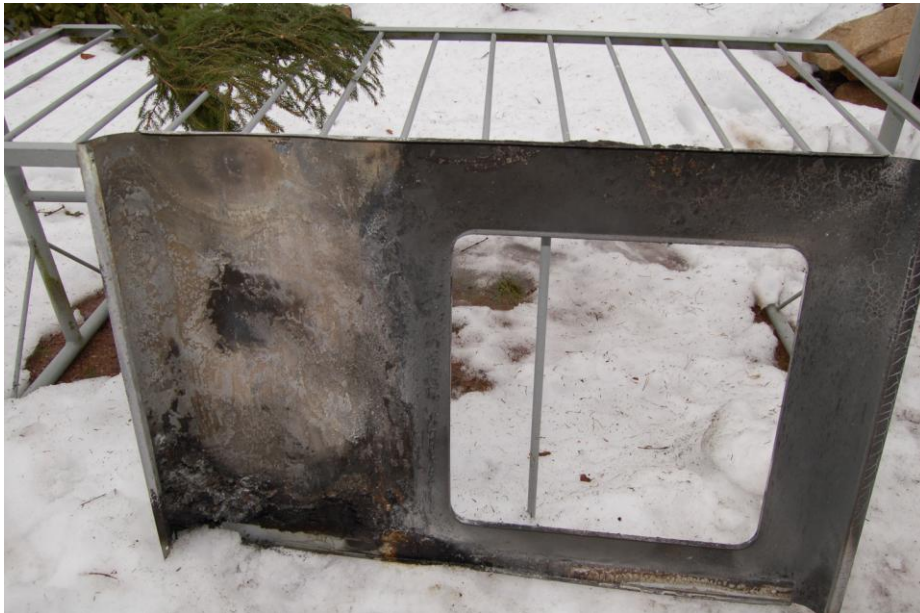
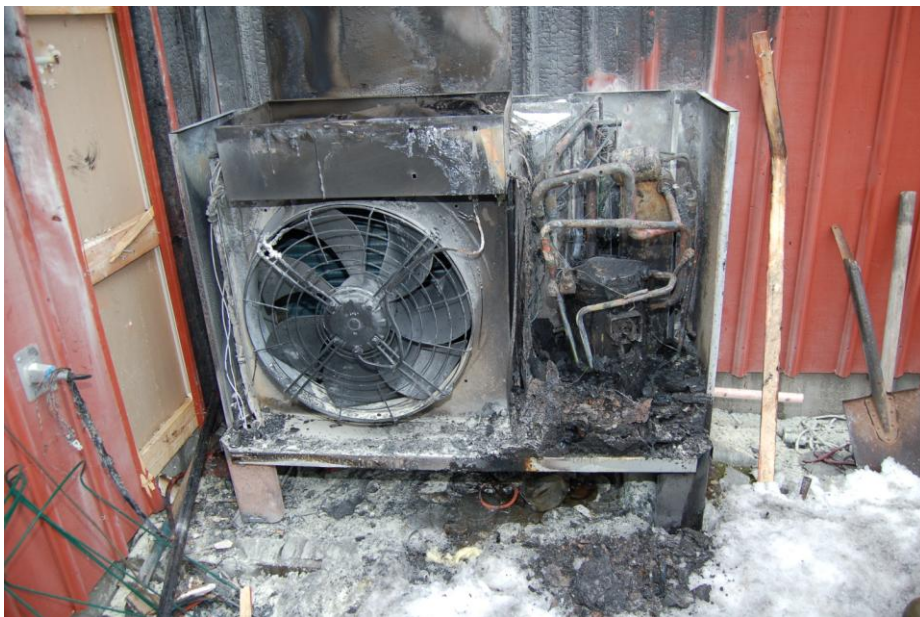
Vid demontering av värmepumpen görs följande iakttagelser. En elektronisk styrbox i apparatens topp har sekundära brandskador invändigt. Pumpens fläkthjul löper lätt och tycks endast ha sekundära brandskador. Kompressorn har svåra brandskador och det isolerskikt som finns runt denna är delvis bortbränd i området runt dess kopplingsbox. Vid friläggning av kopplingsboxen kan man konstatera att de elektriska ledarna är intakta och att kopplingsstift sitter anslutna utan synliga kortslutnings- eller värmeskador.

Skadeutbredning. De svåraste skadorna är koncentrerade till utrymmet där kompressorn är placerad samt under apparaten. Fläkthjul och dess motor löper fritt och utan missljud
