Sammanfattning av olycksundersökning Automatlarm, ej brand Rök från värmefläkt

Undersökningsprotokoll
Olycksundersökning

Datum 2006-03-23
Handläggare/JS/TN
ID – Olycksundersökning
2006032327/JS/TN

Automatiskt brandlarm xxxxxxxx Servicehus fredag 23 mars 2006 kl. 09.55 i
Landskrona

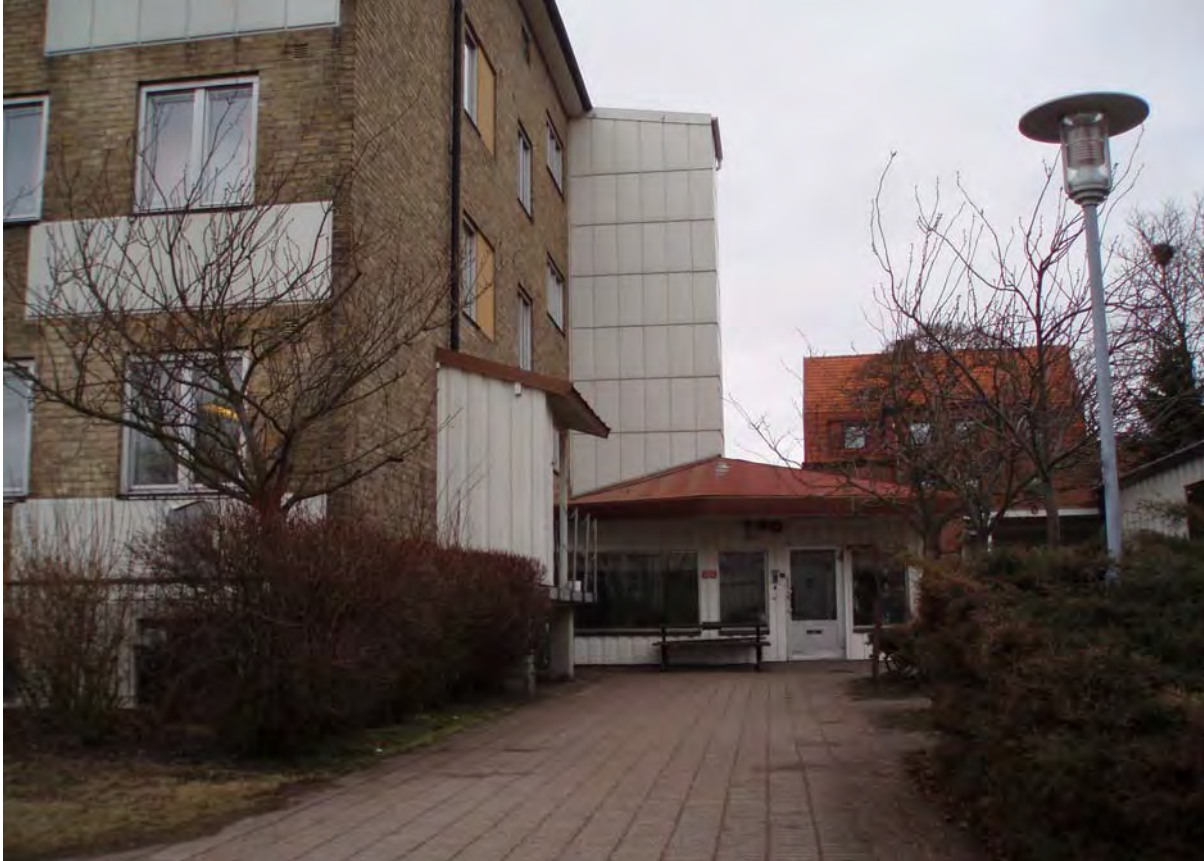
Värmefläkt som blivit varm och avgett rök, ett värmeelement som var igensatt med damm. Flera av de boende har framfört klagomål om att det varit för kallt i byggnaden. De tycks inte ha fått gehör för dessa klagomål och därför inskaffat egna värmefläktar.

Kontroll av fläktarna, bättre uppvärmning av byggnaden, förbjuda värmefläktar.
