Sammanfattning av olycksundersökning Brand ej i byggnad - Trafikolycka Brand i flisbil

**Trafikolycka/Brand
E 20 Bälinge**

Uppdragsgivare: Alingsås Räddningstjänst
Undersökning utförd: 2007-02-15
Bilagor: Foto

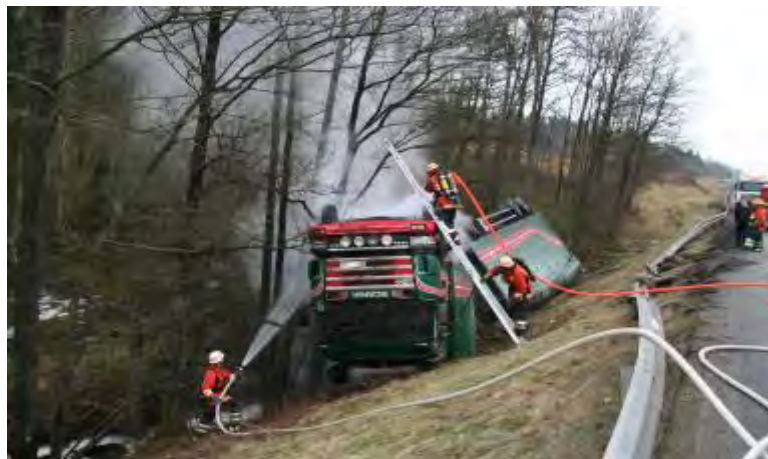
Den direkta orsaken händelsen är en kortslutning i kabeln till batteriet på långtradaren. Denna kortslutning orsakade en brand som förstörde bromsledningarna som i sin tur orsakade att bromsarna slog till och långtradaren körde av vägen.

Skadeomfattning: Stora skador på hela ekipaget, både brandskada och krocksador, svårt att bedöma innan bilen och släpet är bärgade. Träd i ravinen har fått brandskador, vägren och vägräcke sönderkörda.
