## BRANDUTREDNING

**Typ av brand:** Brand i garage under flerbostadshus  
**Insatsrapport:** 2009007654  
**Larmtid:** 2009-11-13 kl:06:57 (fredag)  
**Kommun:** Stockholm  
**Adress:** Tempelriddarvägen 1  
**Objektstyp:** 6 vånings flerbostadshus i souterräng  
**Startutrymme:** Garage  
**Startföremål:** Personbil  
**Brandorsak:** Okänt  
**Bilagor:** Insatsrapport och fotobilaga

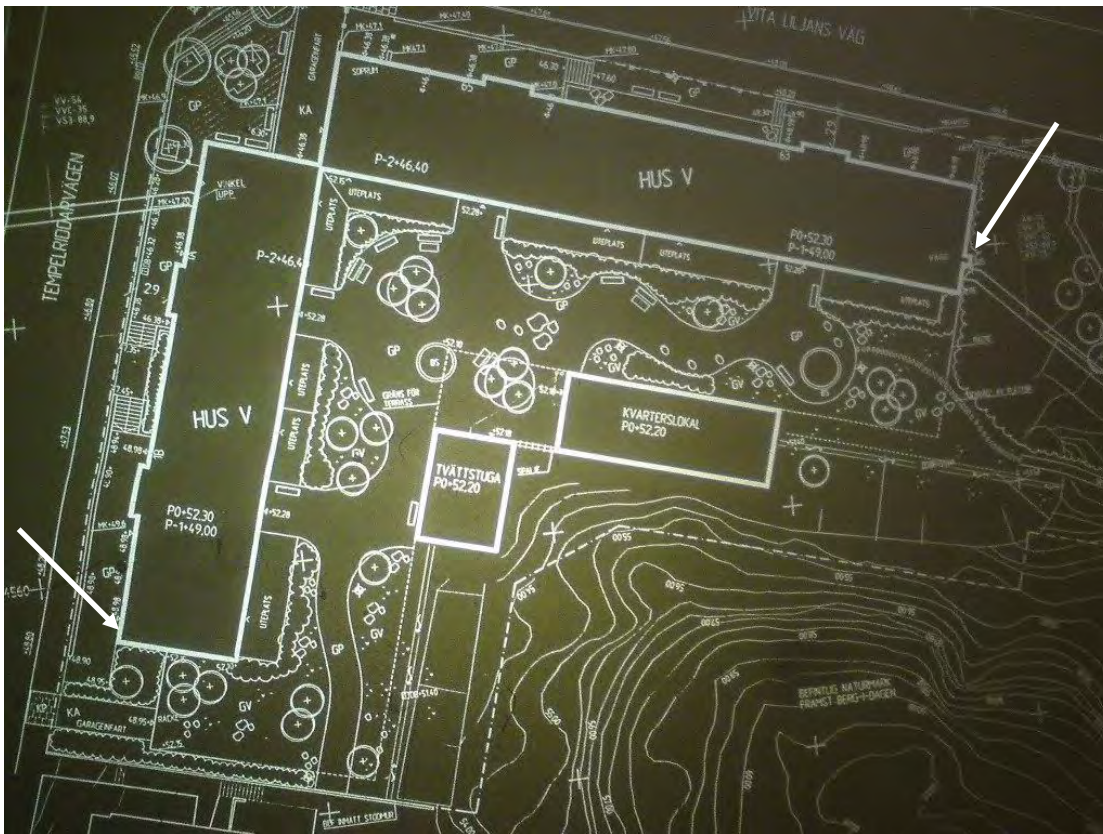
Bild 1. Situationsplan över byggnaderna med Vita Liljans Väg överst i bild. Den vänstra pilen visar garageporten till det övre garaget och den högra pilen visar var brandgasluckorna var placerade.

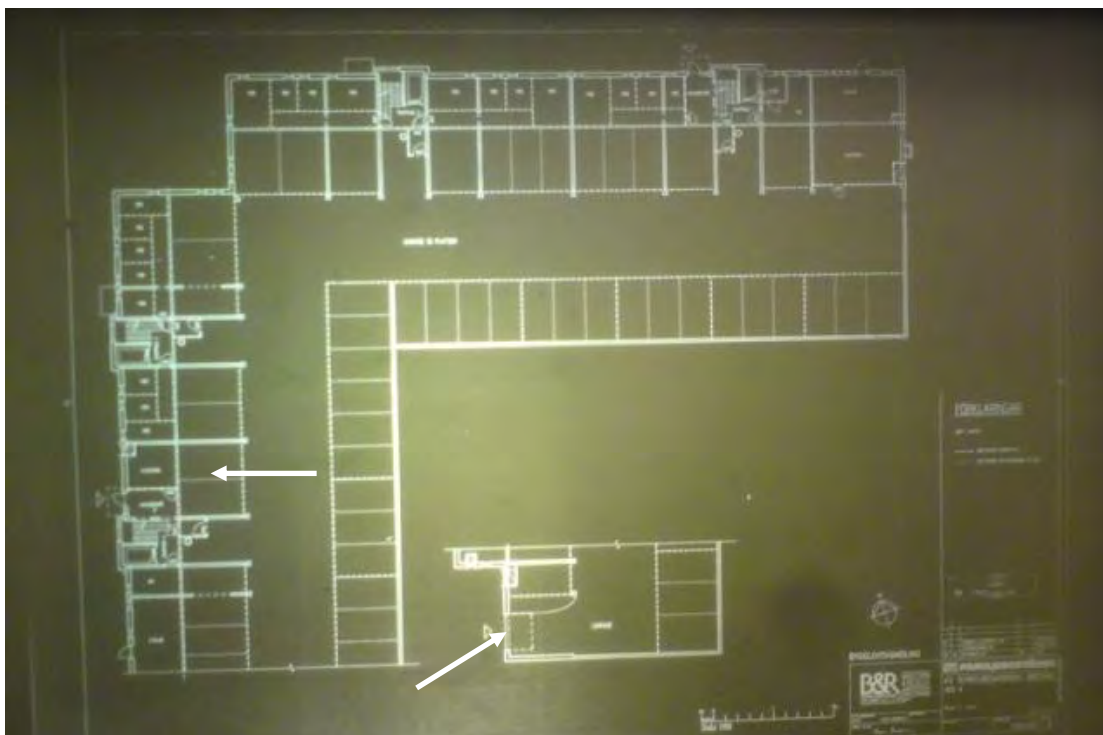
Bild 2. Planritning över det övre garage, där den nedre pilen visar garageporten och den övre var det brann.
