Fördjupad olycksundersökning

Brand i garage i Umeå 2010-02-17

Brandförsvarets insatsrapport nr: 2010X00118

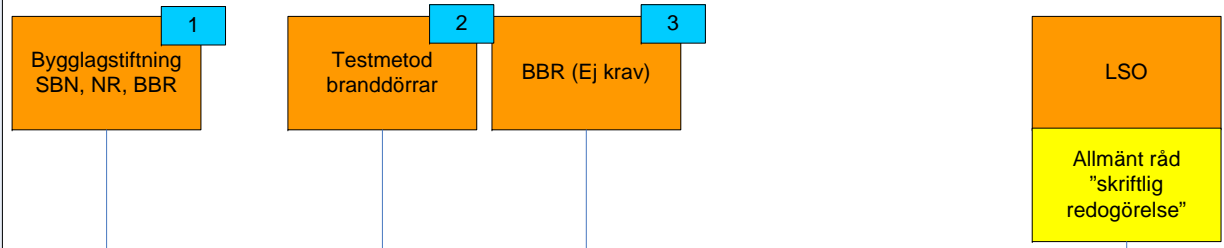
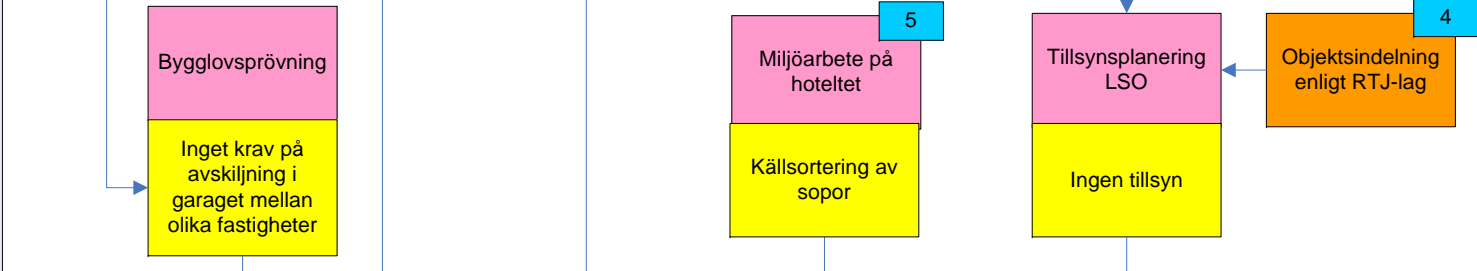
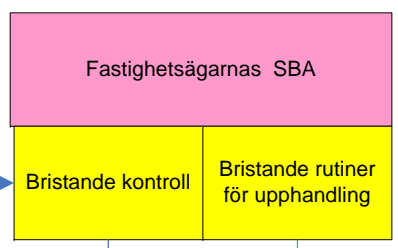
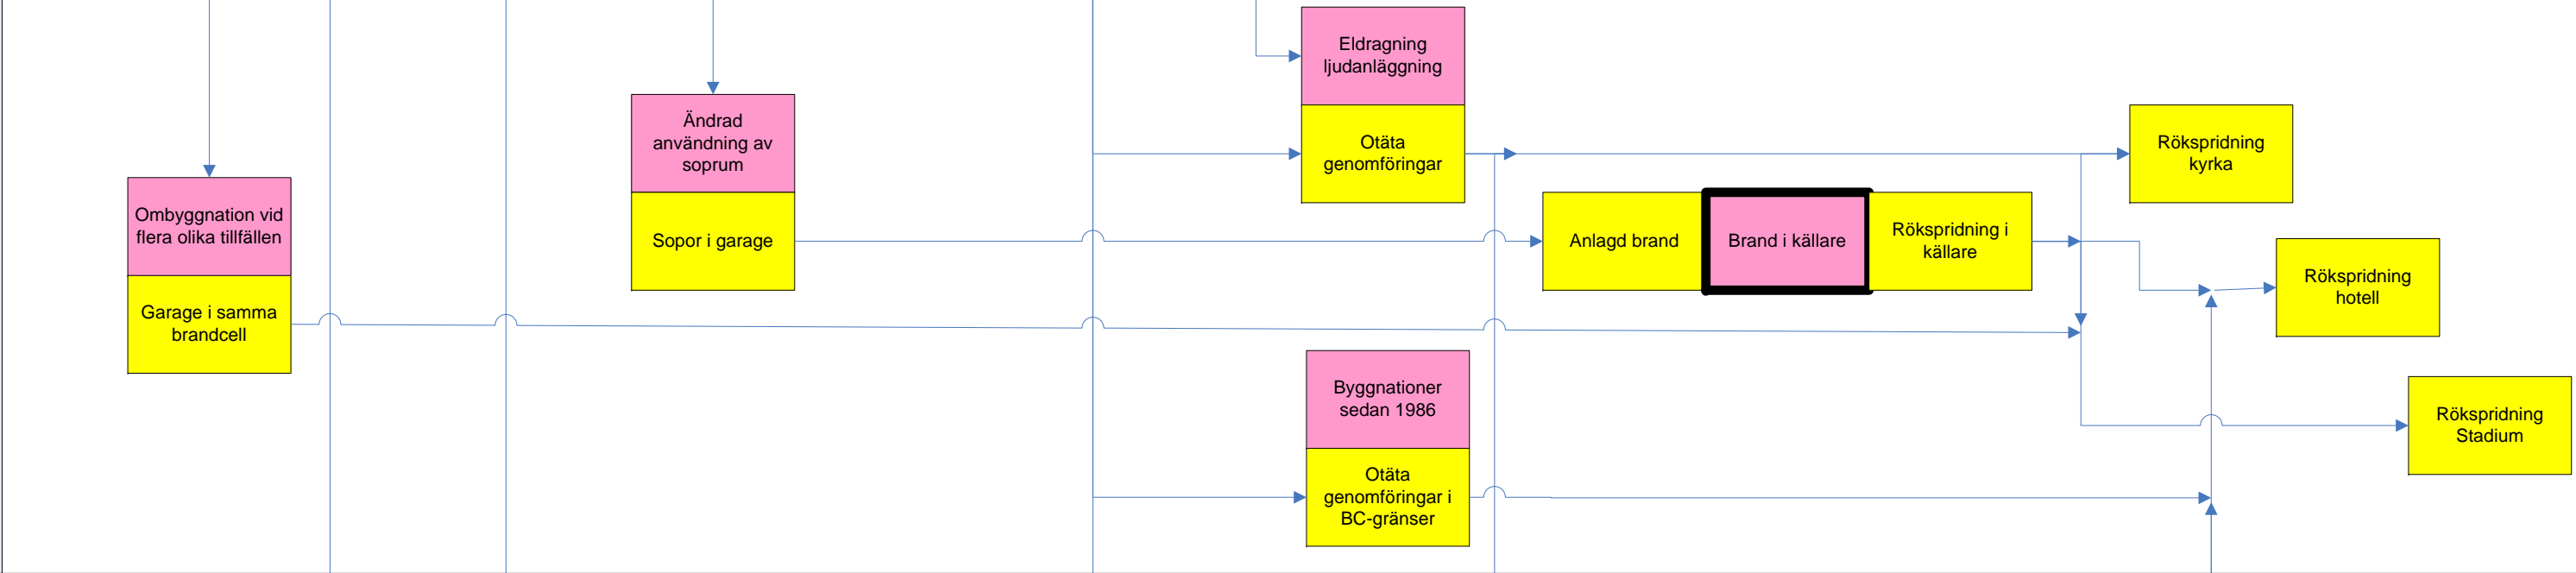
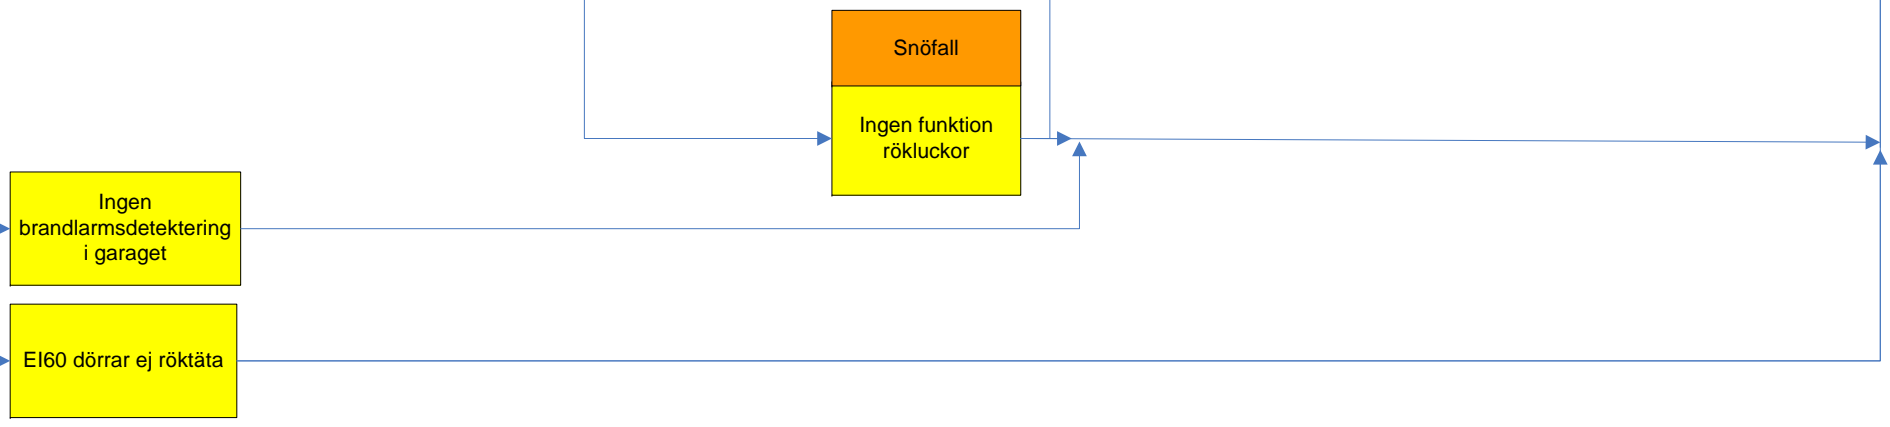
Accimapanalys med anledning av den omfattande rökspridningen vid garagebranden den xx/xx 2010

Nr:	Notering
1	Byggnadskomplexet har genomgått flera om- och tillbyggnader mellan åren 1964 och 2003 varvid kravet på avskiljningar i fastighetsgränserna påpekats av brandförsvaret. Trots detta har inga särskilda brandskyddsåtgärder vidtagits.
2	Branddörrarna testas idag enligt standarden SS-EN 13501-2 av något av Swedac ackrediterade testorgan. Testmetoden för EI klassade dörrar medger rökspridning och sticklågor om det inte sker i sådan omfattning att det kan antända brännbart material. Detta gör att vi kan förvänta oss rökspridning via EI klassade dörrar. Andra testmetoder (s-klass) finns men nyttjas sällan och det finns inget krav att nyttja sådana dörrar i Boverkets byggregler, inte ens mot hotellrum och andra lokaler där rökspredning via ventilationssystemet skall förhindras.
3	I BBR saknas generella krav på branddetektering i garage, vilket ofta leder till att man inte installerar brandlarm där, även om verksamheten utrustas med automatiskt brandlarm.
