Fördjupad olycksundersökning

Brand i byggnad

Geografigränd 2 A-J i Umeå 2008-12-24

Brandförsvarets insatsrapport 2008/888-889

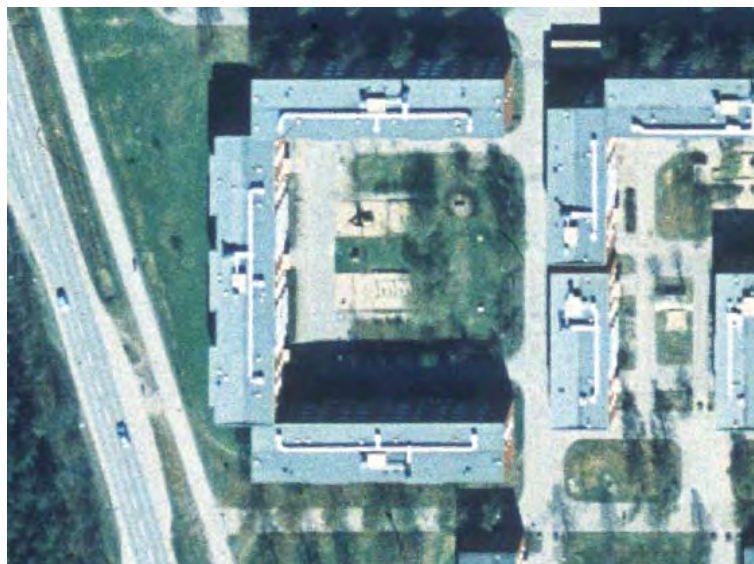
Byggnaden är ett större flerfamiljshus som uppfördes omkring 1969 och består av tre sammanbyggda huskroppar som tillsammans bildar en hästskoform. Respektive huskropp har fyra våningsplan med en krypvind ovan översta bjälklaget. Bjälklaget är utfört i betong och isoleringen på vinden

är av spån. Gavlarna på huskropparna är utförda i betong medan långsidorna består av utfackningsväggar med reglar av trä. Fasaden är av tegel. Krypwindan sträcker sig över alla huskroppar utan avskiljning. Byggnadsarean uppgår till nästan 2000 m².

Bild 1. Orthofoto över byggnaden på Geografigränd. Branden startade i huskroppen som ligger längst ned i bilden.
