Räddningstjänsten
Västra Blekinge

OLYCKSUTREDNING

Datum
2011-02-24
Olycksutredare
Anders Haglund
Diarienummer
2011000115

Brand i byggnad - villa, [REDACTED] Sölvesborg

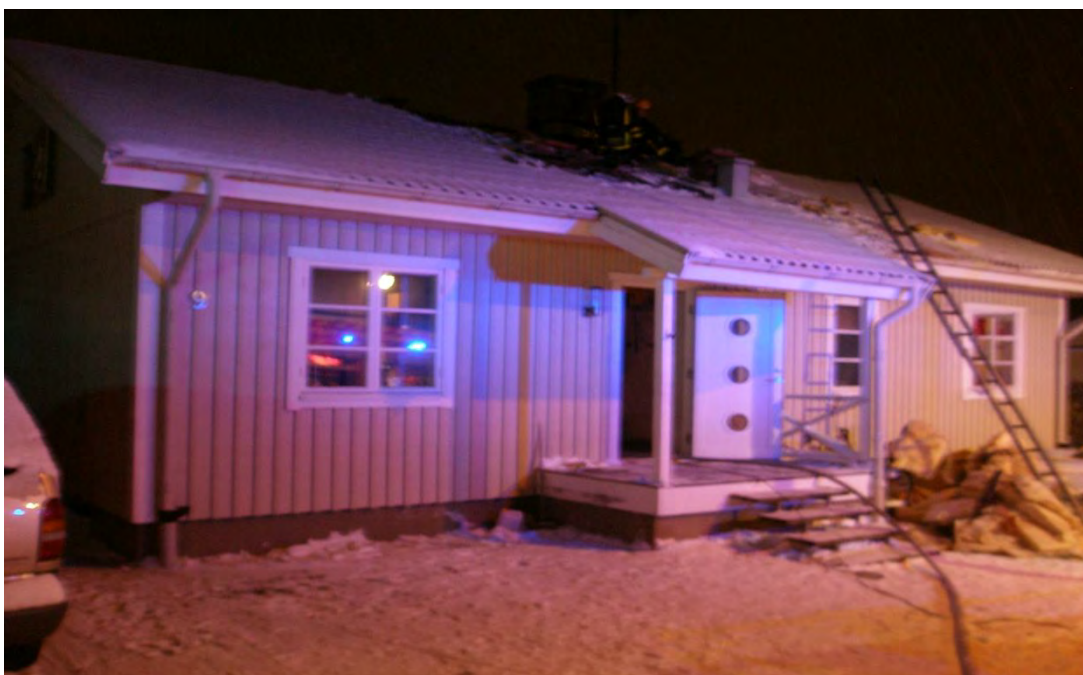
FOTO

Huset och skorstenen är byggt 1946. Omfattande renovering är gjord på huset men ingen renovering är gjord på skorstenen. Träbjälkarna som håller upp taket går ca 60 mm från skorstenen. Mellan skorstenen och träbjälkarna fanns isolering av typ kutterspån. Efter provtryckning av rökgaskanaler av sotningstjänsten, upptäcktes en otät fog mellan teglet i skorstenen. Denna otäta fog var i samma höjd som träbjälken som hade brunnit av. Enligt sotare torde den primära brandorsaken vara värmepåverkan på träbjälken med följande torrdestillering och antändning av densamma. Branden spred sig vidare till det träpanelförsedda expansionskärlet och vidare upp till taket.
