Olycksutredningsprotokoll

Diarienummer
2009.00858

Brand i byggnad

Max hamburgerrestaurang på Norra Kungsgatan 45 i Gävle.

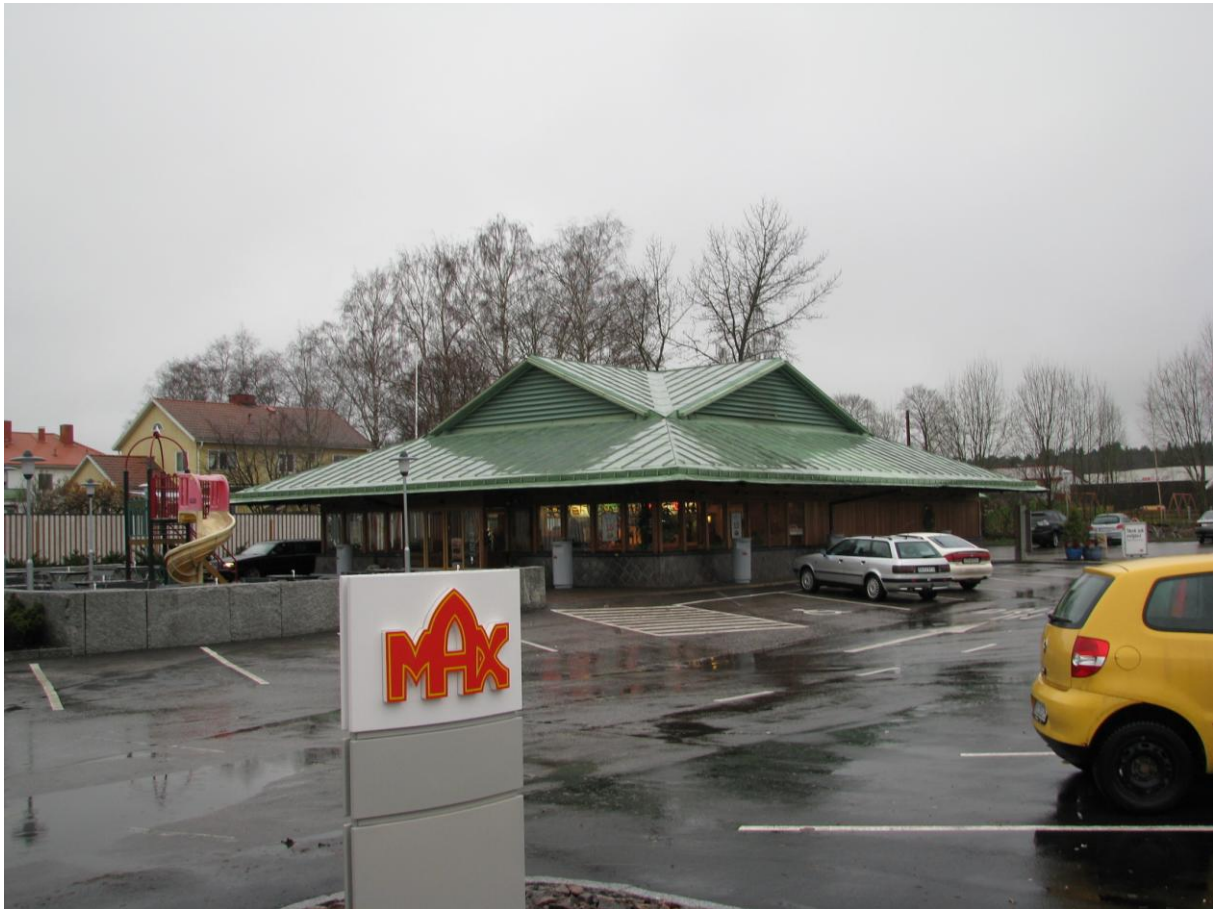
Ett 10-tal golvmoppar brandskadades samt att delar av lokalen rökskadades.

Branden har sannolikt starta genom självantändning i golvmoppar som var placerad i en uppsamlingsäck. Den här typen av brandorsak är kända sen tidigare, och beror på att den golvolja som mopparna impregneras med har värmestegrande egenskaper. Speciellt farligt är det när man torktumlar dessa moppar och lägger de tillsammans i en klump eller hög, samt att de får tillgång till syre.

Det är därför viktigt att dessa golvmoppar hanteras och förvaras på ett säkert sätt.
