HELSINGBORGS STAD  
BRANDFÖRSVARET

2010-04-17

# Olycksundersökning – Västhamnsverket

Brand i en industribyggnad inom Västhamnsverket, Helsingborg, 2010-04-17

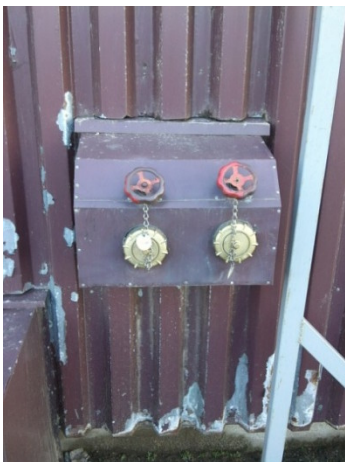
Bild 3. Väggbrandpost

På byggnadens norra fasad finns två väggbrandposter. Transportbanden till och från aktuell byggnad är försedda med rökluckor vars öppningsanordningar är placerade i den brandskadade byggnaden.

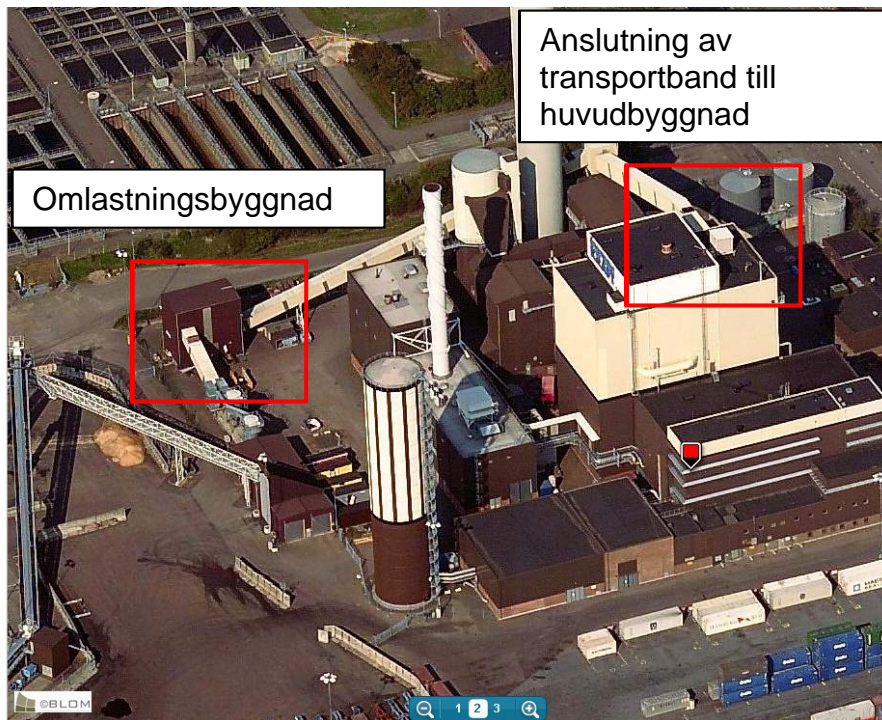
Bild 6 Västhamnsverket

Först på plats, 11:45, var 1410. ILD anlände tätt därpå, 11:46. Vid framkomst var det kraftig rökutveckling från omlastningsbyggnaden samt från transportbanden till och från omlastningsbyggnaden. VBI tog över som räddningsledare och inriktningen på insatsen blir inledningsvis att förhindra spridning från omlastningsbyggnaden via transportbanden till Västhamnsverkets huvudbyggnad. ILD får snabbt uppgift om att transportbanden var stoppade samt skickar en man upp till där transportbandet går in i Västhamnsverkets huvudbyggnad, se bild 6.
