Dnr
2010-0346-39

Södertörns brandförsvärsförbund

BRANDUTREDNING

Tidpunkt:	Larm inkom till räddningstjänsten 2010-02-02 20:46
Objektsadress:	██████████, Nacka
Objektstyp:	Villa
Startutrymme:	Tvättstuga
Startföremål:	Värmepump
Brandorsak:	Troligtvis överhettning i en elanslutning i en värmepump
Insatsrapport nr:	201000956

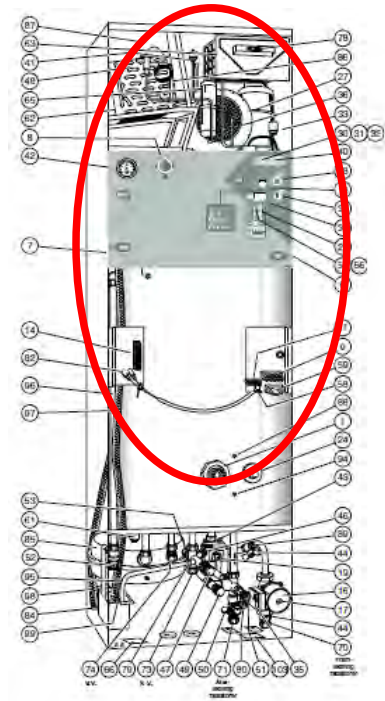
Brandskadorna i rummet visade på att det varit varmast i värmepump vilket bl.a. framgick av brandskador på tvättmaskin skåp intill värmepannan samt på värmepannan (bild 5). Skadorna på värmepumpen visade på att det varit varmare invändigt än utvändigt på värmepumpen och det område som varit varmast var det som visats som primärbrandplats på bild 7.

Bild 5. Värmepumpen.

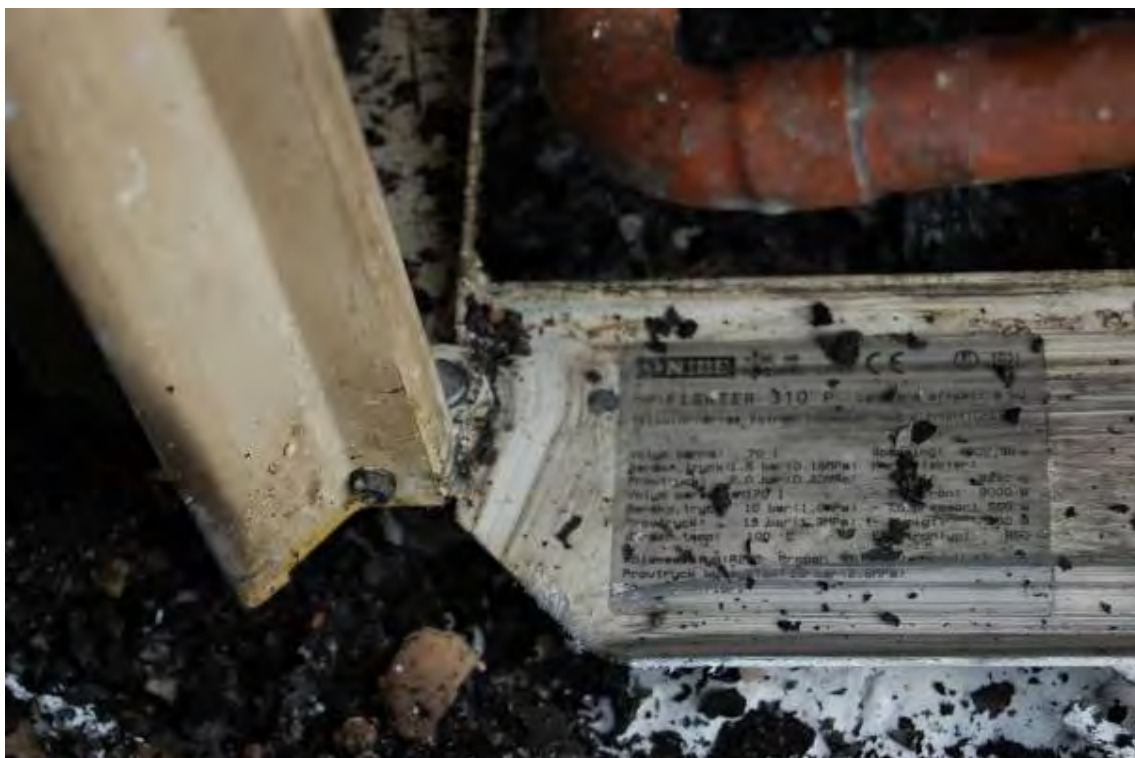
Enligt uppgift från boende pågick renovering av huset. Det bildades vid renoveringen mycket damm och därför hade boende bytt filtret i värmepumpen 3 ggr på fyra veckor. Filtret bytte senast veckan innan branden. Enligt boende var tvättmaskin och torktumlare inkopplade men hade inte varit använda. Vid tillfället för branden hade det varit mkt kallt utomhus under en längre period vilket medfört högre belastning på värmepumpen.

Bild 8. Den röda ringen visar filtrets placering.
