Brand i byggnad

Brand i flismatning till panna

Utökad olycksundersökning

- villabrand orsakad av fliseldning

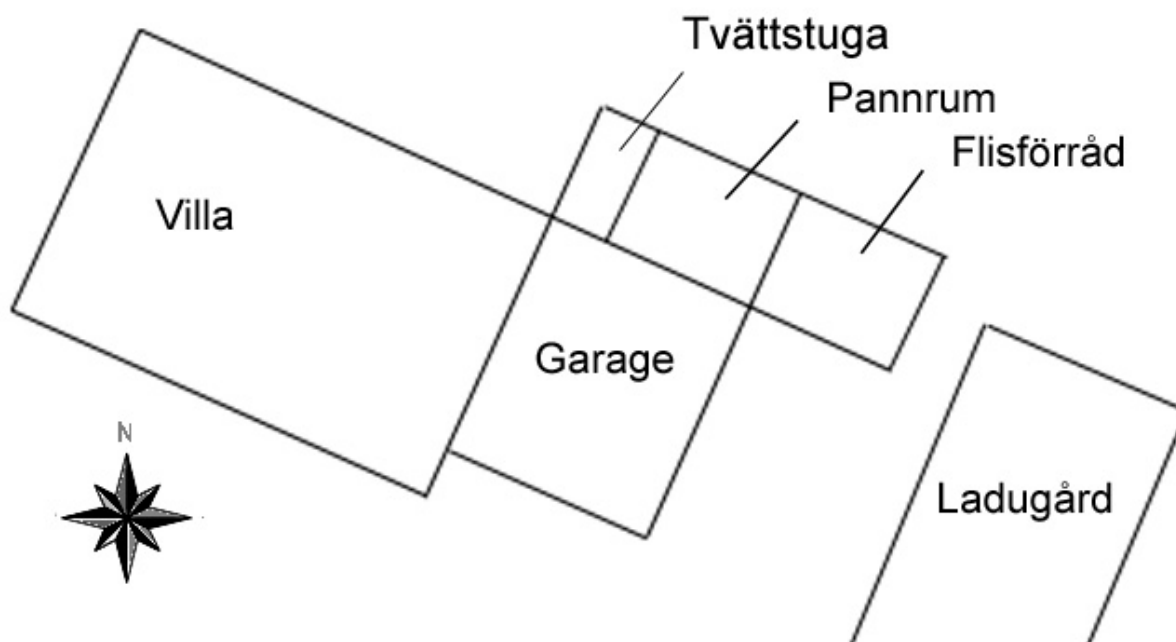
Bild 1 Schematisk situationskiss över fastigheten.

Fastigheten är en 1½plans villa uppförd i trä med direkt anslutande sidobyggnad bestående av garage, pannrum, flisförråd och övrigt förrådsutrymme, se bild 1. På andra plan i denna sidobyggnad finns även ett sovrum. Takisolering i sidobyggnad är utförd i träspån. I pannrummet finns en värmepanna avsedd för fliseldning. Flismatning till denna ansluter via en matarskruv till flisförrådet som är i direkt anslutning till pannrummet.
