## Sammanfattning av olycksundersökning Brand i byggnad Brand i kemisk industribyggnad

**UNDERSÖKNINGSPROTOKOLL OLYCKSUTREDNING**

## **Kemisk industribyggnad vid Gamlestadsvägen 303, Provexa, totalskadades vid en brand onsdagen den 11 maj 2005 klockan 06.41. Larmnummer 2847.**

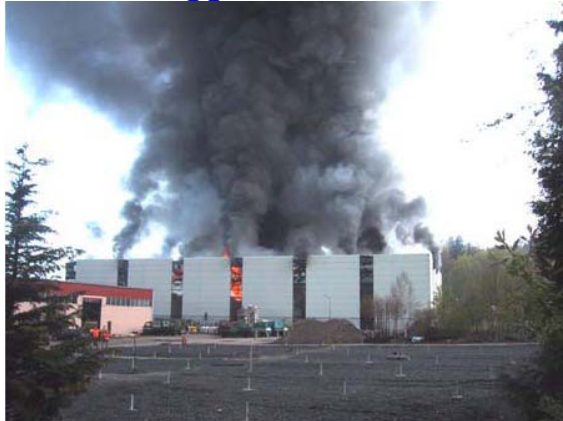
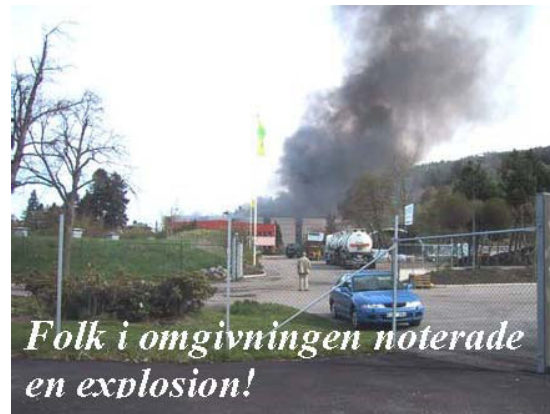
***Samtliga glasrutor i den övre fönster- raden är då redan krossade!***

***Detta måste ju innebära att explosionen inträffar efter det att den anställda upptäcker branden.***
