Sammanfattning av olycksundersökning

Brand i köpcentrum

Utredare Per Ringqvist	Myndighet Gästrikke Räddningstjänst	Telefon 026-17 96 54
Medutredare Pontus Löfving	Myndighet/Organisation Gästrikke Räddningstjänst	Telefon 026-17 96 63
Olycksdatum 2006-08-13	Olycksplats Fjällbackens köpcentrum Gävle	Olyckstyp Brand i byggnad. Köpcentrum
Utredningsdatum 2006-09-13	Bilagor Insatsrapport	
Insatsrapportnummer 2006A01453	Övrigt Fördjupad olycksutredning

Fjällbackens köpcentrum Atlasgatan 38-40 Gävle kommun.

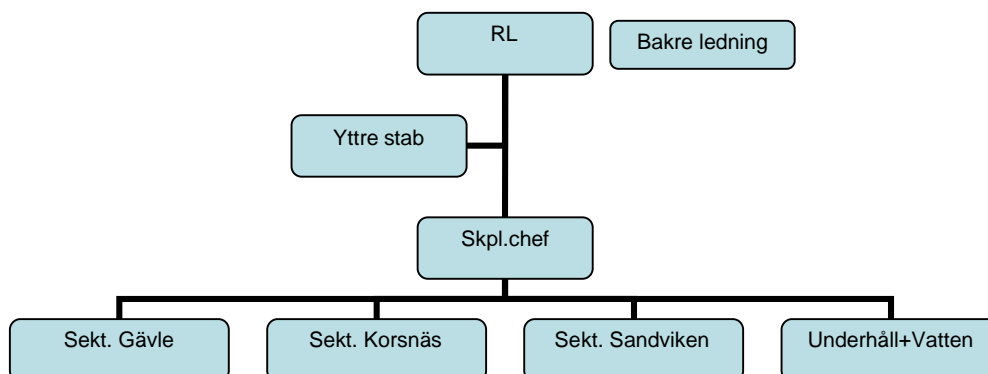
till brandplatsen kl. 22:30:00. RCB och TT åker via brandplatsen för att få en uppfattning om läget och en okulär bild. TT stannar på brandplatsen för att bilda en yttre stab som operativt stöd till räddningsledaren (BIB) medan RCB beger sig till SOS. Den ledningsstruktur som nu har skapats är uppbyggd på följande sätt:

Ledningen består således av en räddningsledare med yttre stab, en skadeplatschef samt tre sektorchefer. Sektorcheferna detaljstyr själva sina sektorer. Gävles uppgift är att begränsa branden mot ICA på den södra fasaden samt att utföra håltagning i tak för att ventiler ut rök. Korsnäs Industribrandkårs uppgift är att begränsa branden mot K-Rauta butik och K-Rauta kallager. Sandvikens uppgift är att begränsa branden mot ICA på den norra fasaden. Utöver de tre sektorerna har en brandman i uppgift att sköta vattenförsörjningen och en annan brandman har en underhållsfunktion. Räddningsledare och skadeplatschef arbetar tillsammans i dialog. Kommunikationen med sektorchefer sker dels genom samlingar och dels via radio. Bakre ledning, RCB, hamnar så småningom på SOS där man även svarar för strategisk ledning.

- *Tydligare* rutiner för yttre ledning bör finnas inom förbundet med vilka roller som skall ingå i ledningen på en skadepå plats, hur övertagande av räddningsledarskap skall gå till etc. Dessutom bör en väl utmärkt ledningsplats finnas vid större insatser. Viktigt är även att information förs nedåt i organisationen då nya befäl tillkommer samt vilken roll de har.

- En sambandsplan bör skapas inom förbundet för att underlätta kommunikationen då många aktörer är inblandade på en skadeplats.
- Informationen bör vara tydligare nedåt i organisationen då nya befäl tillkommer samt vilken roll de får.
