Sammanfattning av olycksundersökning Brand i byggnad Brand i stort parkeringsgarage

FÖRDJUPAD OLYCKSUTREDNING

Händelse	Brand i Parkeringsgarage
Objektstyp	Underjordiskt parkeringsgarage med ovanpåliggande flerfamiljshus
Skadeplats	xxxxxxxxxxxxxxxx Järfälla
Larm till Räddningstjänsten	2006-07-02 kl. 02:14:49
Uppdragsgivare	Christer Ängehov, Räddningschef Brandkåren Attunda
Uppdrag	1) Bedömning av räddningsledarens mål med insatsen samt val av taktik och teknik där följande har beaktats. <ul style="list-style-type: none">a. Genomförande och resultat av rökdykarinsatsenb. Genomförande och resultat av skumfyllningc. Insatsens påverkan på miljön 2) Bedömning av säkerheten på skadeplats.

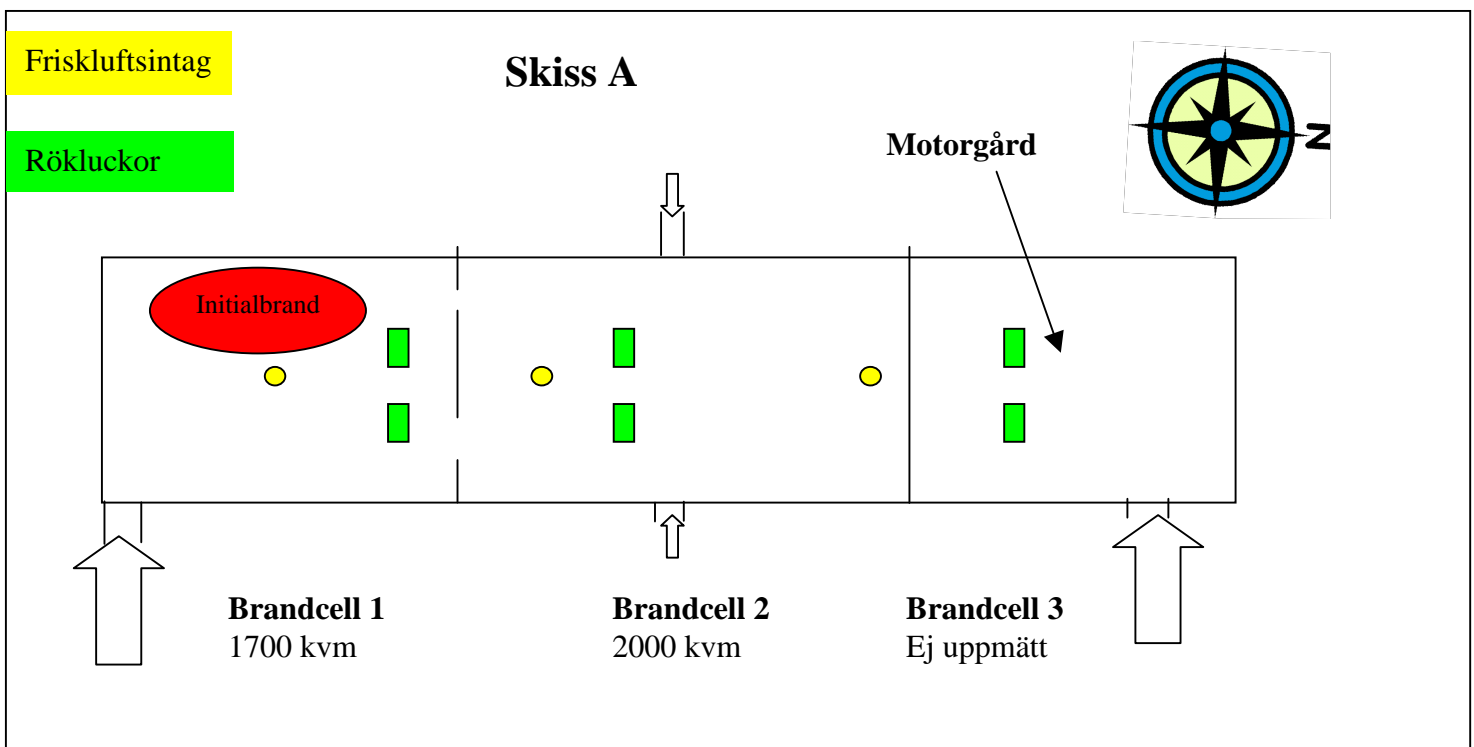
P-garaget är indelat i tre stycken brandceller, se skiss A. Brandcell 1 och 2 skiljs åt av två stycken brandportar, uppställda på magnet som skall stänga när det automatiska brandlarmet utlöses. Brandcell 3 (motorgården), var uthyrd till en förening för fordonsintresserade.

Garaget avgasventileras med tre stycken fläktar. Garaget är även utrustat med två stycken rökluckor i varje brandcell. P-garaget är även utrustat med ett automatiskt brandlarm som är vidarekopplat till SOS. Centralapparaten är placerad i P-garaget innanför porten vid nedkörningsrampen.
