## Sammanfattning av olycksundersökning Brand i byggnad Brand på behandlingshem

# Brand på behandlingshem "XXXXXXXXXXXXXX"

**Uppsala Brandförsvaret**

Datum: 2007-09-17

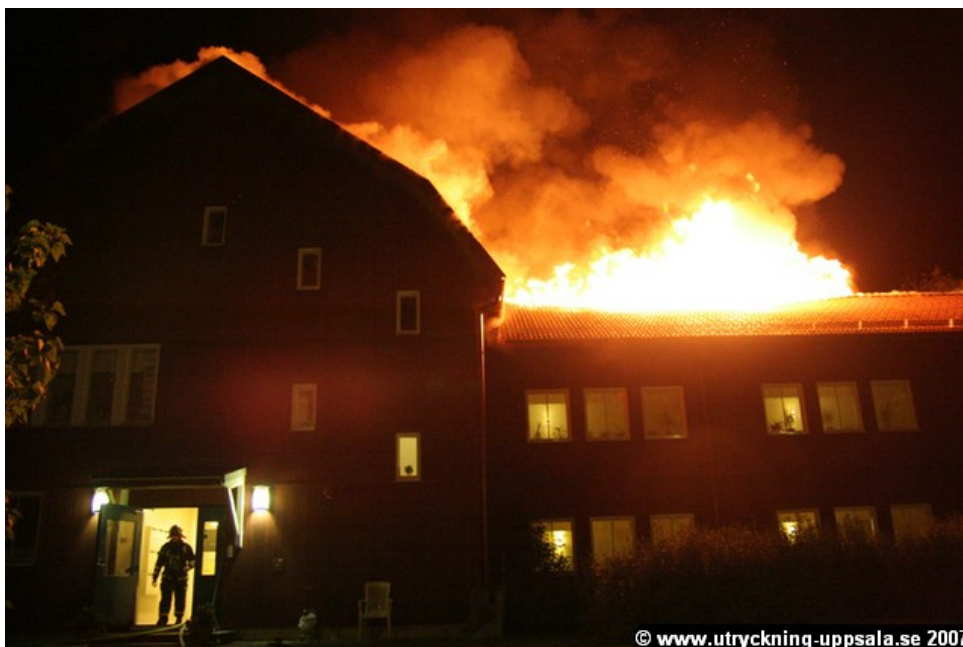
Bild 2 Bild från [www.utryckning-uppsala.se](http://www.utryckning-uppsala.se)

Typ av skada: Brand och vatten skador.

Orsak: Troligtvis startade branden på balkongen 1 trappa upp.
