Olycksundersökning

Version
1.1

Brand i radhus, [REDACTED] 107 – 121, Borlänge

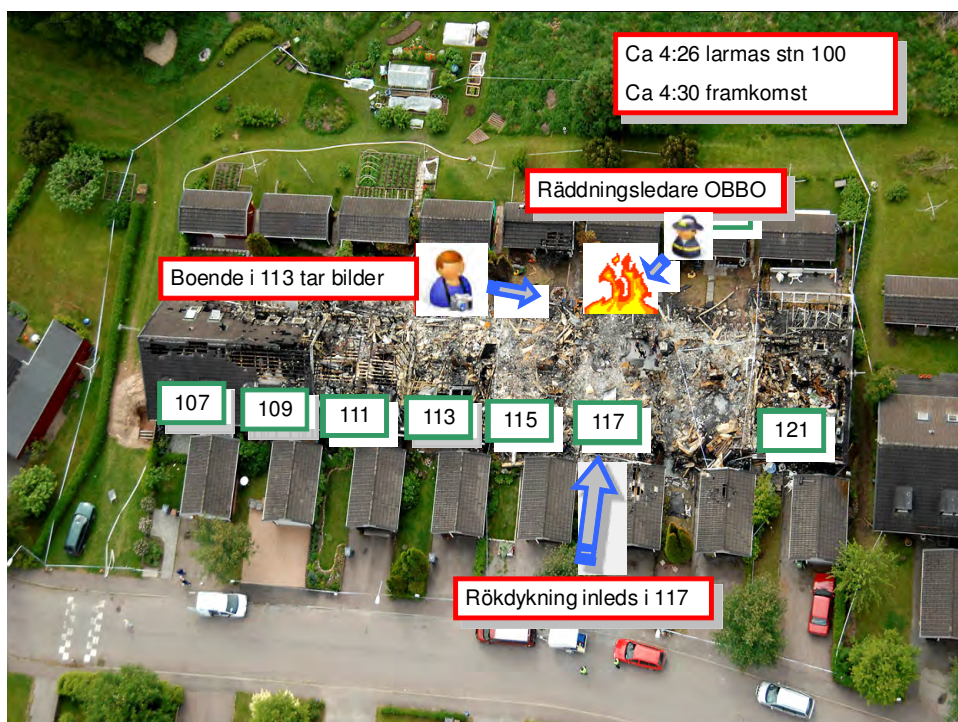
Fig 1.

Under räddningstjänstens framkörning syns en kraftig rökpelare från området. Vid ankomst ca **04:31 (5 min)** konstateras rökutveckling från baksidan av hus 117. Första åtgärden blir att rökdykare går in i 117 via framsidans entrédörr i syfte att söka av och säkerställa att ingen är kvar. Rökdykarna gör två försök att komma in i 117, men kommer inte längre än 3-4 meter på grund av värmen. De försöker släcka kök och vardagsrum från den plats de når innan de tvingas vända. Samtidigt som detta sker springer styrkeledaren runt till baksidan av huset och uppmärksammar där att det brinner på baksidan på hus 117, upp till och med fönstrens underkant på övervåningen. Röken har spridit sig till 115 och 119 och det ryker kraftigt från taket på de tre husen. Även uteplatsen på 117 brinner. Samtidigt med detta tar en boende i 113 bilder med kameran riktad mot 115.

Bilden visar översiktligt vad som händer ungefär samtidigt i skede 1, som varar ungefär mellan 4:31-4:35 (5 – 9 min).

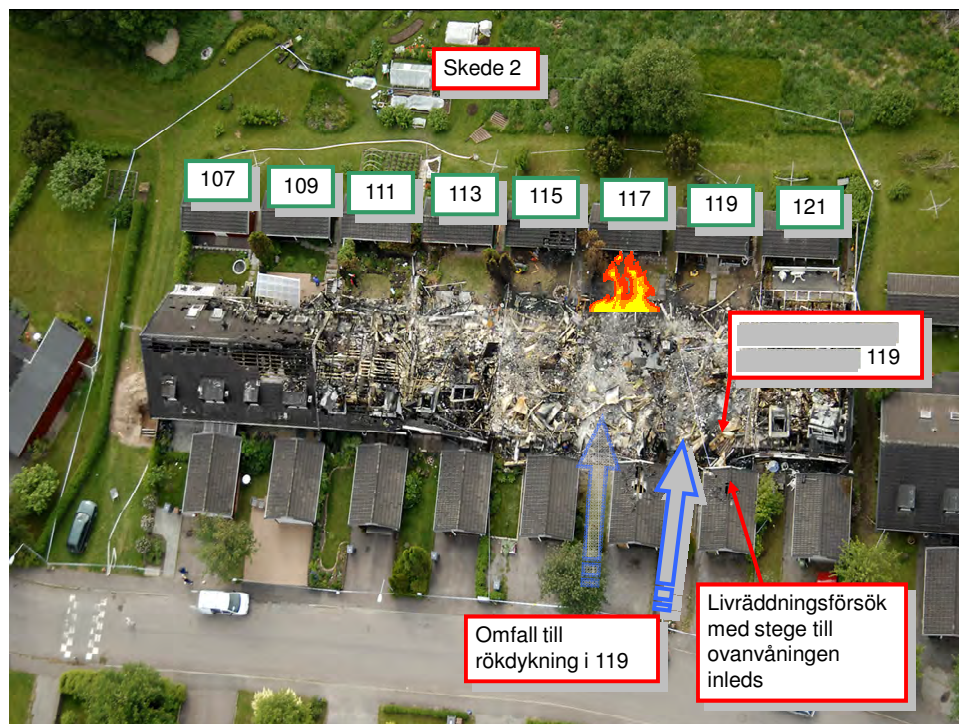
När styrkeledaren kommer tillbaka till framsidan uppmärksammar han [redacted] från hus 119. Han avbryter då livräddningen i 117 och sätter in rökdykarna i 119 istället. Rökdykarna går in via ytterdörren och tar sig upp för trappen två gånger, släcker samtidigt genom trappen ner mot vardagsrum/kök men tvingas vända på översta trappsteget. Den andra gången hör även en av rökdykarna [redacted] vilket gör att han tar sig ut och upp på taket med hjälp av en stege till ett av sovrumsfönstren på övervåningen. Han tar sig in i rummet och får ut en kvinna på taket med hjälp av rökdykarledaren. En förstärkande styrkas personal försöker sedan ta ner kvinnan från taket [redacted]. Under tiden man försöker få ner henne dödförklaras hon av medicinskt ansvarig på plats. Rökdykarledaren tar sig in igen i rummet och hittar en man längre in. Han får hjälp av Rökdykare 1 att släpa ut mannen en bit men tvingas släppa honom när brandgaserna tar eld. När de återigen är på väg in hindras de av styrkeledaren som avbryter livräddningen på grund av rasrisken. Ca kl. 05:03 (37 min) lyckas man få ner kvinnan från taket och strax därefter rasar vinden på 115. Skede 2 är då över.

Fig. 4. Översiktspild över vad som hände i skede 2.
