Undersökningsprotokoll

Brand i skola

Bors Högstadieskola, Sotarkärrsvägen, 330 15 Bor

Torsdagen den 1 december 2011, larm kl 14.20

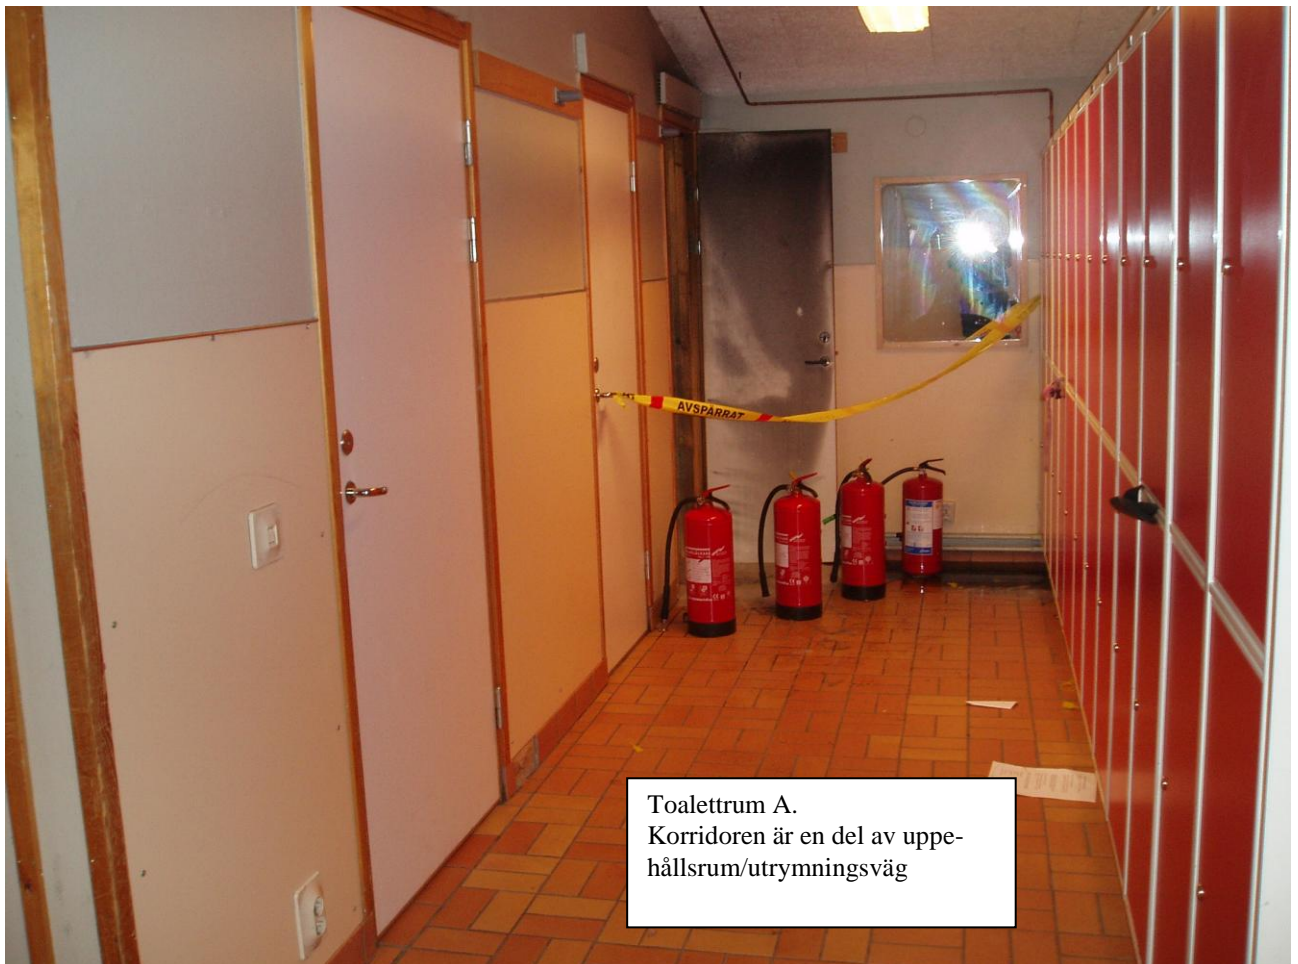
Toalettrum A.

Branden är begränsad till toaletterummet. Skadorna består av en brunnen och smält torkpappersautomat av plast med tillhörande pappersrulle. Hela toalettutrymmet är påverkat av rök och värme. I handfat och papperskorg finns rester av bränt papper. På golvet finns en plastsmälta som brunnit och smält fast i golvet plastmatta. Smältan utgörs av pappershållarens front som fallit ner till golvet under brandförloppet. På golvet återfinns även den pappersrulle som funnits i torkpappersautomaten. Rullen har varit involverad i brandförloppet och visar tydliga skador av brand.

Bränderna har anstiftats genom att papper i två torkautomater av plast har antänts.

I toalett A har branden spridits från pappersrullen till plasthöljet och vidare till golvet plastbeklädning. I samband med denna brand har en kraftig rökutveckling skett i toalettutrymmet och i utanförliggande uppehållsrum, som är en del i skolans utrymningsväg.

På väggen finns rester av en torkpappersautomat av plast

På golvet finns en plastsmälta efter automatens front samt en pappersrulle som varit placerad i automaten.

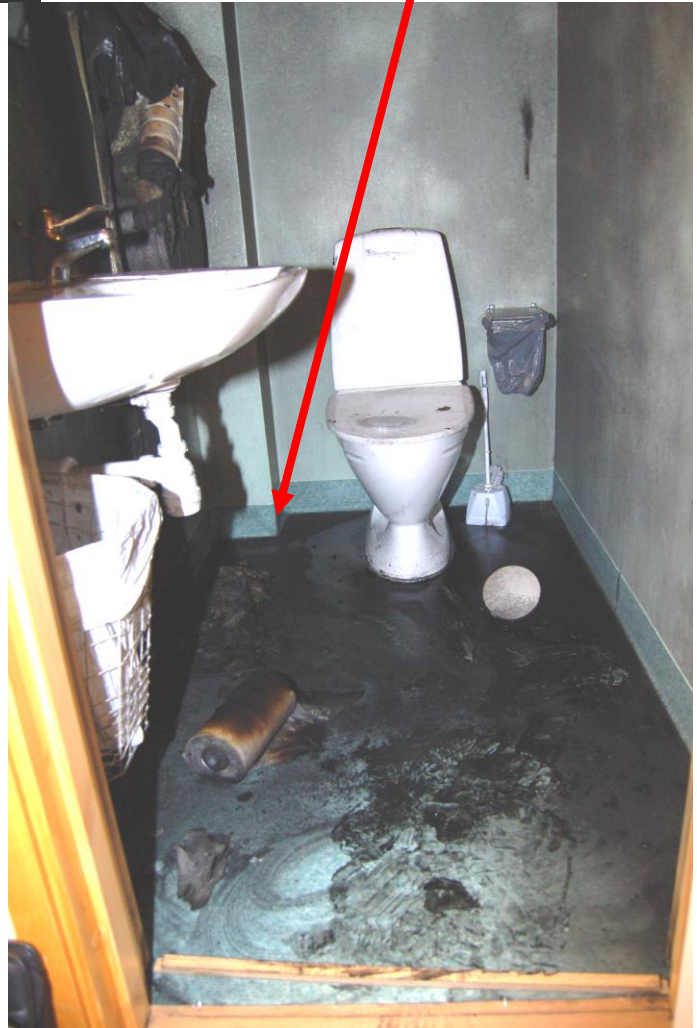
Toaletterum A
Rester av den pap-
persrulle i vilken
branden anlagts.
