Eskilstuna
kommun

Räddningstjänsten

540.2012.00290.7243

BRANDUTREDNING

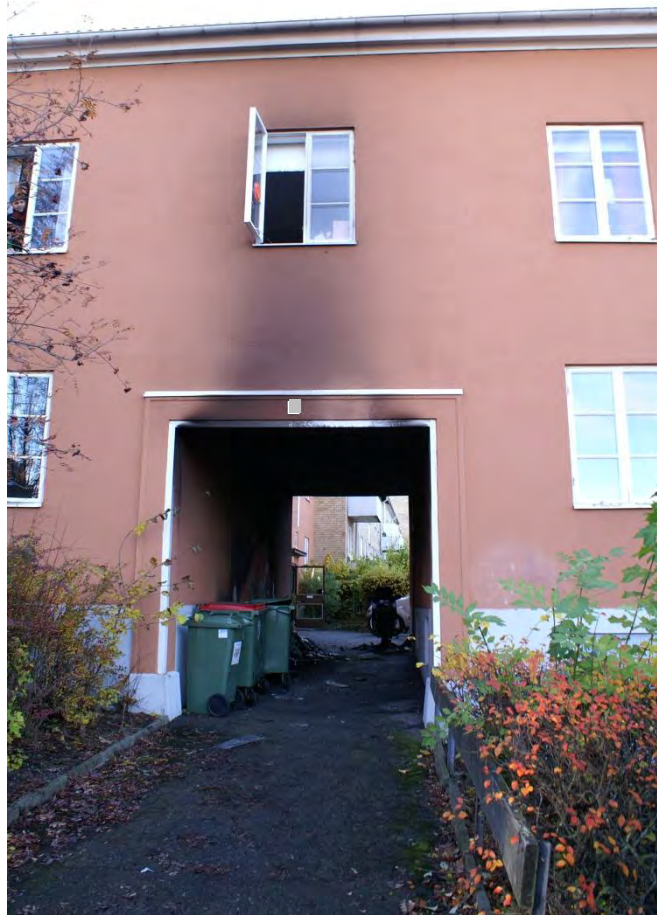
Insatsrapport nr.	2011/01030	Larmtid	20111031 kl. 00:47:20
Objektsnamn	-	Objektsadress	
Olyckstyp	Brand i byggnad	Objektstyp	Flerbostadshus
Startutrymme/föremål	Sopkärl	Brandorsak, trolig	Anlagd
Omfattning	Egendomsskador	Personskador	Inga

Den 31 oktober 2011 får räddningstjänsten larm angående brand i sopkärl. Platsen är ████████ i Eskilstuna. Vid räddningstjänstens framkomst brinner ett antal sopkärl samt en motorcykel som står i portalen till fastigheten. Fönsterrutor som ansluter till källarförråd och trapphuset har gått sönder av värmen. Rök har spridit sig till källarutrymmet samt trapphus och brandspridningen till källarutrymmet var inledningsvis överhängande. Branden släcks ner och akut restvärde vidtar med rökventilering med hjälp av fläktar. Restvärdesledare kontaktas för vidare sanering och räddningsinsatsen avslutas. Brandutredning utfördes efterföljande dag.

Branden hade börjat sprida sig in till källarutrymmet vid räddningstjänstens framkomst. Rökspridningen var redan kraftig i källarutrymmet och trapphuset. Att vistas i dessa utrymmen hade varit förenat med livsfara.
