Brandkåren Attunda

2011/03/18

502.2011.00826

Brandutredning/Rapport Linés Förskola Sollentuna

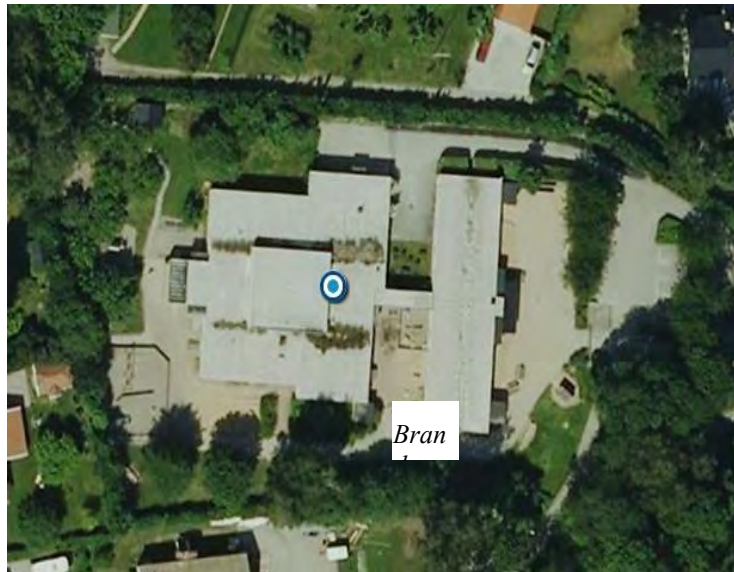
Planmässigt är byggnaden utförd i en större sammanbyggd byggnadskropp vilken ansluter till ytterligare en byggnadskropp via en korridorliknande byggnadsdel. (Se bild)
