OLYCKSUTREDNING

Datum
2011-07-07

Räddningstjänsten
Västra Blekinge

Brand i varmluftsugn på EBP i Olofström

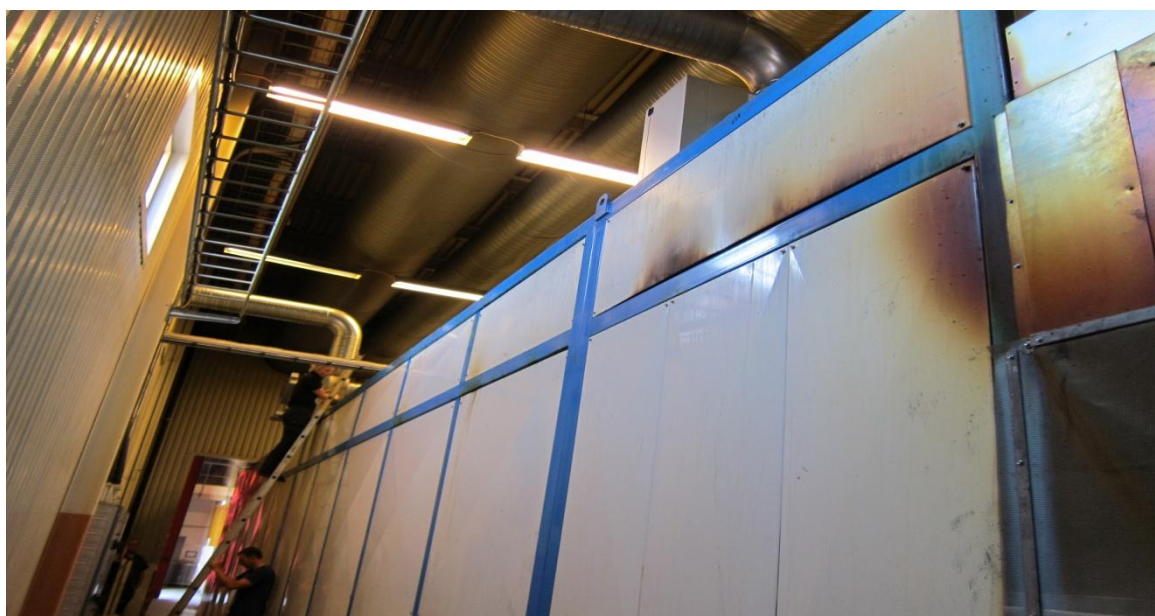
Larmtid:	Torsdag 2011-04-21 Kl. 12.11
Adress:	Agrasjövägen 3 Olofström
Olyckstyp:	Brand i varmluftsugn
Objektstyp:	Metall/maskinindustri
Startutrymme:	Varmluftsugn för härdning
Startföremål:	Isolering
Brandorsak:	Utmattning av isolering
Insatsrapport nr:	201100235
