Anledning till undersökningen:

Brand i byggnad

Alingsås och Vårgårda Räddningstjänstförbund

Datum
2011-10-19
Handläggare
Kent Järnström
ID brandutredning
Larmnr : 11-527

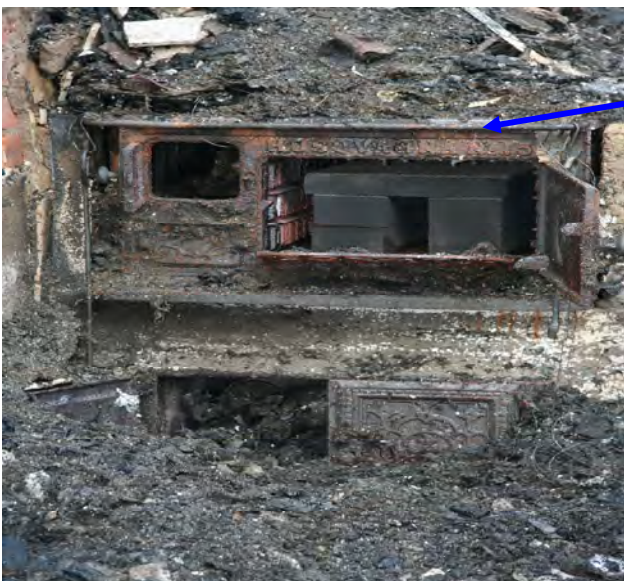
**Vedspis i köket grävdes fram.
Inga fel hittades på spisen. Alla
luckor var stängda och inga
synbara skador fanns på spis
eller murstock.**
