MÄLARDALENS BRAND- OCH RÄDDNINGSFÖRBUND

UTREDNINGSRAPPORT OLYCKSUTREDNING - BRAND

Datum
2012-01-27
Handläggare
TT
Dnr
2012/25-MBR-197

Gasolexlosion med efterföljande brand. 2011-10-06

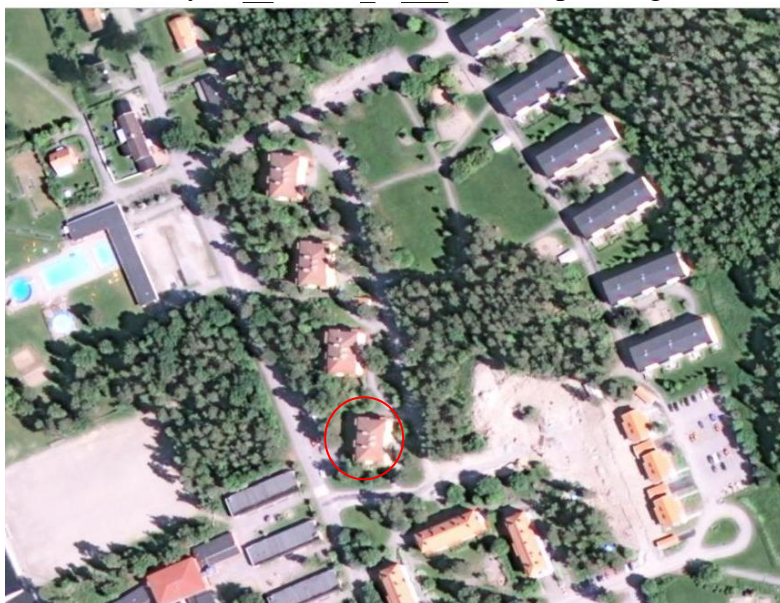
Byggnaden är belägen som det första punkthuset med 15 lägenheter i varje byggnad. Inga avvikelser i skyddsavstånd eller risker för spridning till delar utanför byggnaden fanns
