LAHOLMS  
KOMMUN

## Räddningstjänsten Olycksutredning.

Dnr.420.2011.00313  
Rev:

Larmtid; fredag, 2011-03-25 kl:17:02  
Adress; [REDACTED]  
Objektstyp; 400: Industrihotell  
Startutrymme; Mellanbjälklag  
Startföremål; Fibröst material  
Orsak, Direkt – Indirekt; Utvecklad brand i mellanbjälklaget - torrdestilation  
.

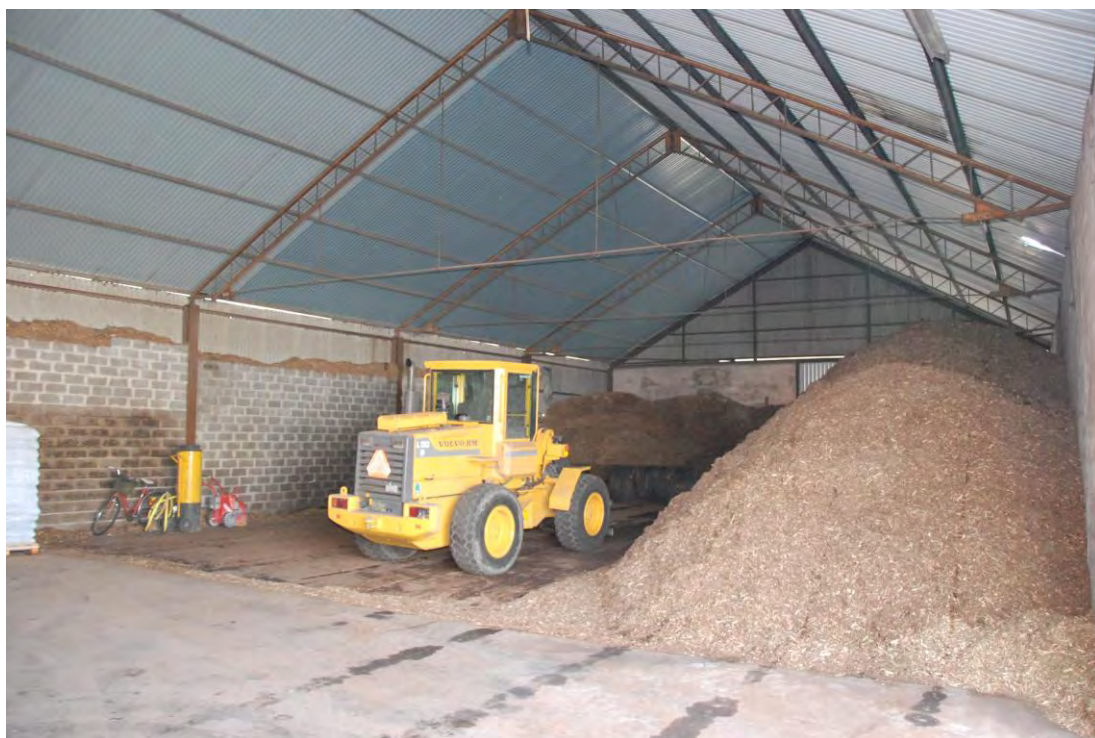
Värme från flispannan har alstrats upp i bjälklaget, vilket har lett till att en torrdestillation av träkonstruktionen har påbörjats. Detta i sin tur gör att den termiska tändpunkten sänkts (Den lägsta temperatur då ett ämne antänds av sig själv utan att någon yttre tändkälla finns närvarande). Torrdestillerat trä kan antändas redan vid 80 grader.

Skorstenen som är kopplad till flispannan, flispanna är belägen inom röd markering.
