## Undersökningsprotokoll

### Brand på villaaltan

██████████ Gislaved

Insatsnummer 2011/00477 Gislaveds kommun

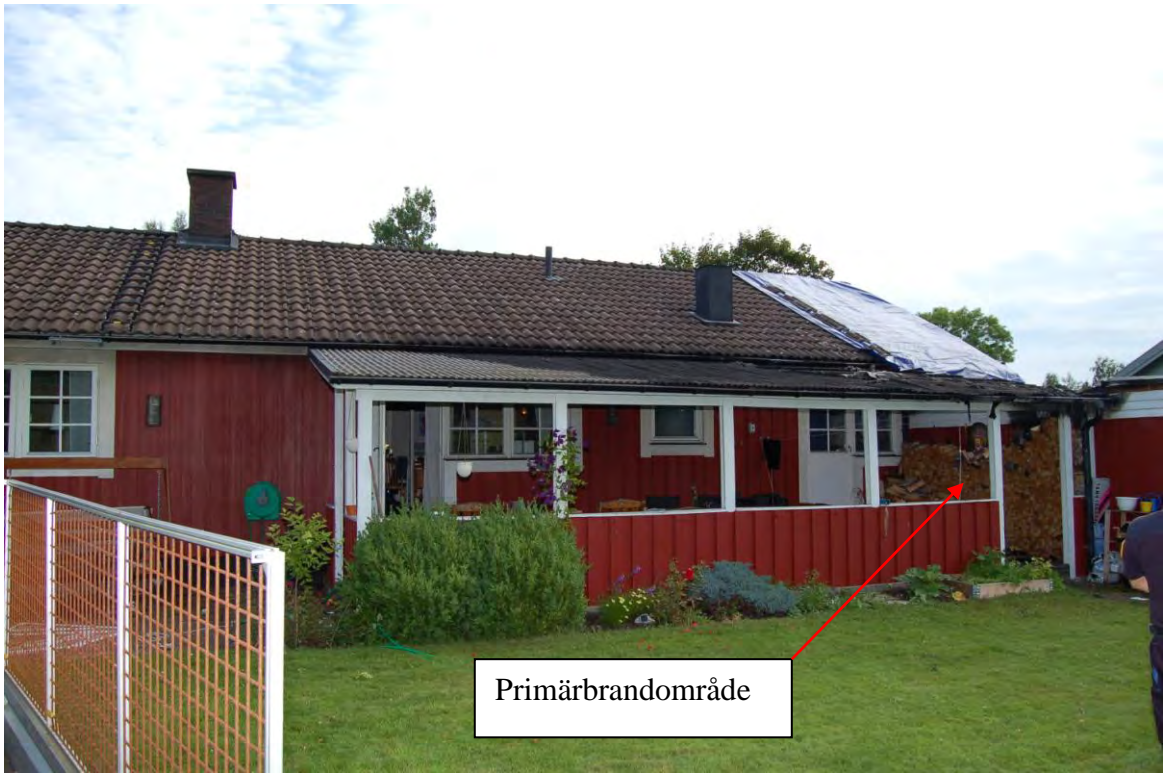
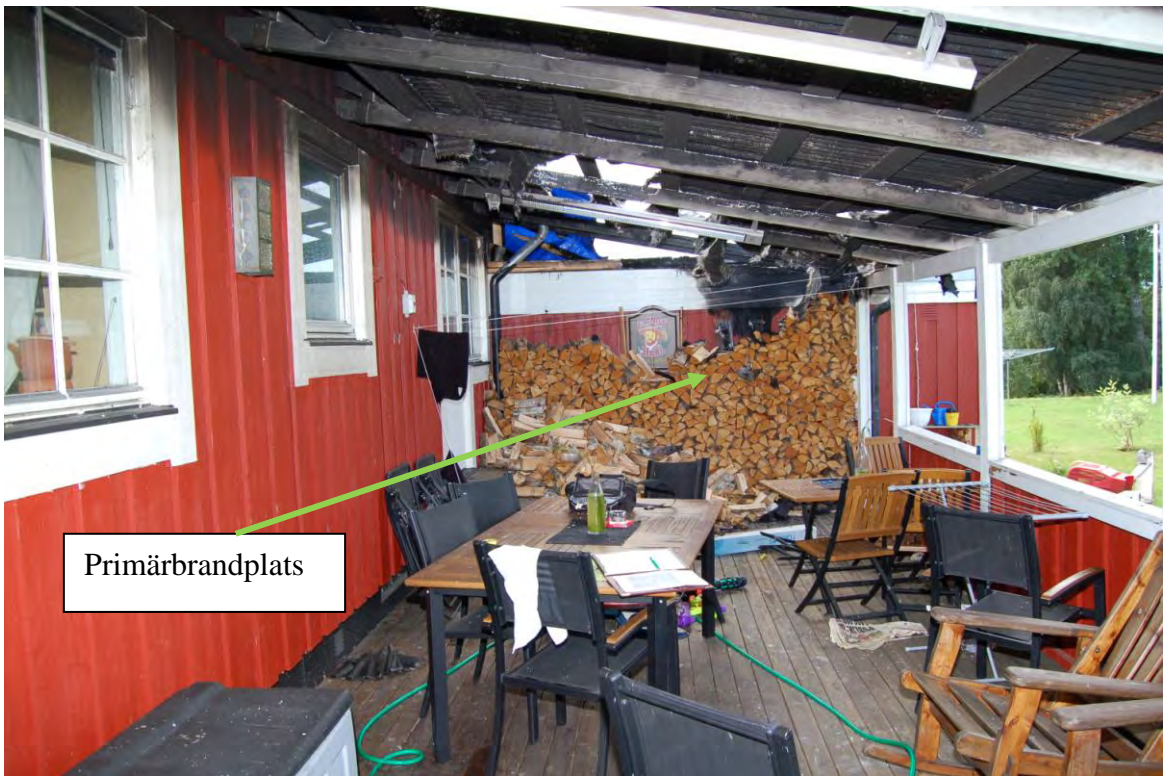
I vedtraven på altanen finns ett antal förkolnade vedträn i området runt en armatur som suttit monterad på den vägg vedtraven är rest mot. Armaturens hållare sitter fortfarande kvar på väggen. Av vedtravens höjd att döma har ved travats ända upp mot eller till och med över armaturen. I vedtraven återfinns rester av smält aluminium och en bakstycket till en armatur på vilken 2 st lamphållare med lågenergilampor är monterade. Armaturen är utrustad med ljussensor för dag/nattstyrning. Ägaren tror att armaturen varit släckt men berättar att han även täckt över armaturens ljussensor med maskeringstejp för att lampan inte skall tändas. Brandskadorna går sekundärt via ett brand-v på väggen upp under altantaket där brandgaser ansamlats och antänts. I detta skede har taket av glasfiber antänts. De brinnande gaserna har sedan letat sig in på villans vind via takutsprånget.

Av brandbilden att döma och med ledning av vad som i övrigt framkommit anser utredaren att branden med stor sannolikhet orsakats av att armaturen på altanen överhettats och fattat eld. Då vedtravens troligtvis travats i höjd med, eller framför, armaturen har brand i denna mycket lätt spridits i veden.

Att tejpa över ljussensorn för att hindra att lampan tänds är ett tankefel som medför att sensorn hela tiden ställs i tändläge. Om armaturens strömbrytare sedan (av misstag) slås på kommer lampan att lysa konstant. Om armaturen dessutom är omsluten av torr björkved ligger en olycka mycket nära till hands.

Lagra aldrig brännbart materiel i farlig närhet av belysningsarmaturer.  
Manipulera inte elektrisk utrustning.
