MÄLARDALENS BRAND- OCH RÄDDNINGSFÖRBUND

UNDERSÖKNINGSPROTOKOLL BRANDUTREDNING

Datum
2012-03-01
Handläggare
TT
Dnr
2012/246-MBR-197

Brand i ventilationskanal [REDACTED] Kolgrillen i Västerås 2012-02-25,

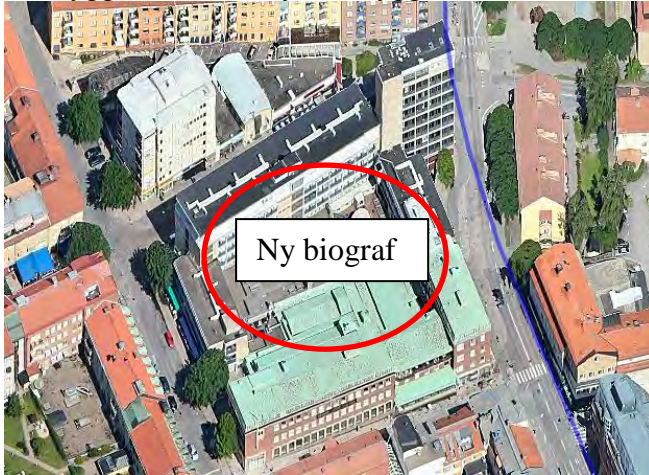
Den [redacted] kolgrillen ligger centralt i ett kvarter som genomgår en stor ombyggnad. Hela innergården har rivits och en ny biograf har uppförts. Stora delar av fasaderna på innergården har byggts in av det nya biobygget.
