Eskilstuna
kommun

Räddningstjänsten

BRANDUTREDNING

Insatsrapport nr.	2012/00215	Larmtid	120229 kl.04:13:47
Objektsnamn	Lindblomssnickeri	Objektsadress	Noachsgatan 14
Olyckstyp	Brand i byggnad	Objektstyp	Flerbostadshus
Startutrymme/föremål	Pentry	Brandorsak, trolig	Kaffemaskin
Omfattning	Brand och rökskador	Personskador	Inga

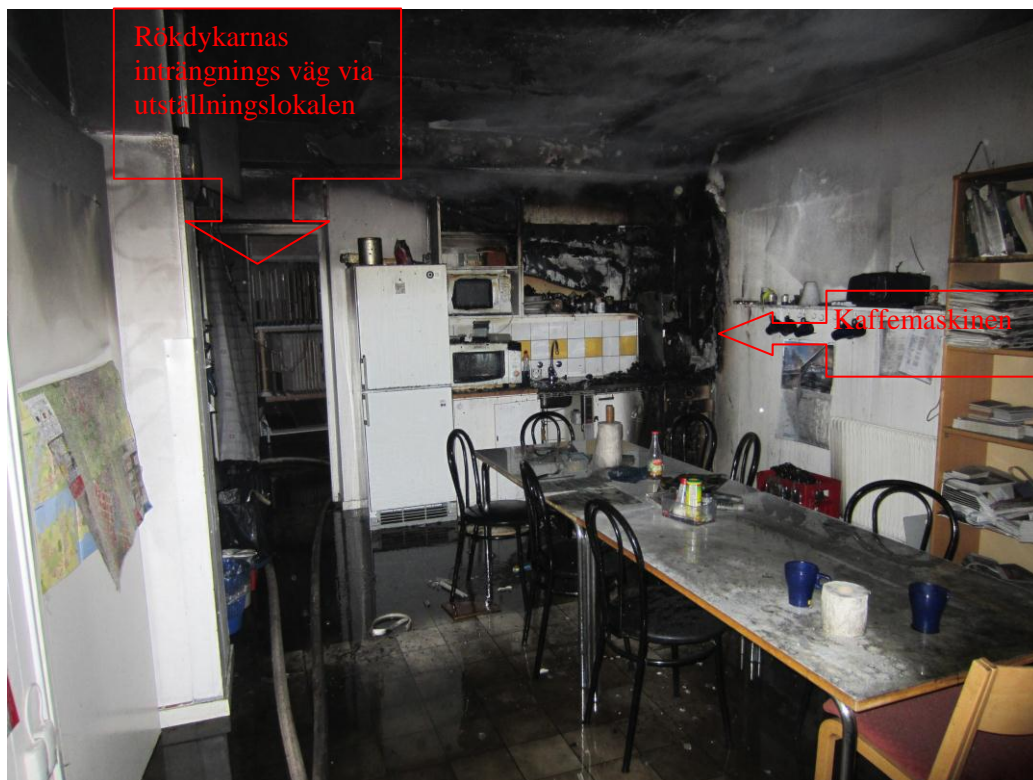
Området för primärbranden är vid pentryt i anslutning till kaffemaskinen. Maskinen drivs med 230 V och är ansluten med stickkontakt till ett dubbeluttag placerat på väggen bakom kaffemaskinen. Till uttaget har också
