Eskilstuna
kommun

Räddningstjänsten

BRANDUTREDNING ÅRBYSKOLAN

Insatsrapport nr.	2012/00500	Larmtid	2012-05-09 18:59
Objektsnamn	Årbyskolan	Objektsadress	Magistervägen 20
Olyckstyp	Brand i byggnad	Objektstyp	Grundskola
Startutrymme/föremål	Lektionssal/Keramikugn	Brandorsak	Värmeöverföring
Omfattning	Egendomsskador	Personskador	Inga

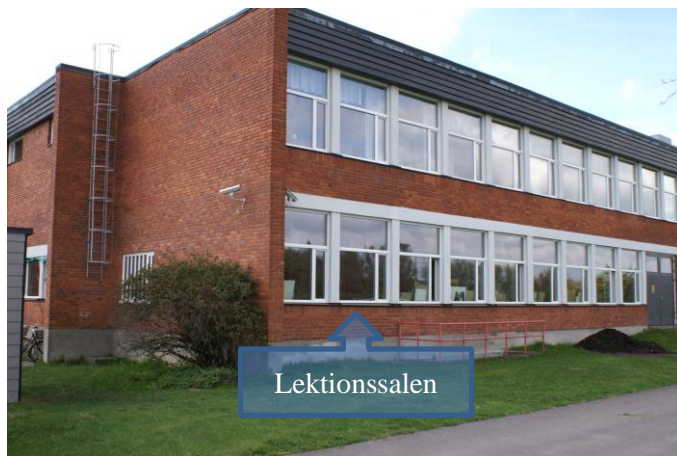
Årbyskolan är belägen vid infarten till Eskilstuna centrum från E20 i villaområdet Röksta. Skolan har elever från förskoleklass till åk 9. Skolan byggdes på 1960-talet och genomgick en omfattande renovering som blev klar sommaren 2008. Skolan består av flera byggnader som är anslutna till varandra. Den aktuella byggnaden är utförd i två plan med fasad av tegel.
