## Fördjupad olycksutredning

Boendesprinklers funktionalitet i samband -  
med brand på LSS-boende.

Dokumentinformation	
Händelse	Brand i lägenhet på LSS-boende. Lägenheten var utrustad med mobil boendesprinkler.
Datum	2012-10-30
Larmtid	22:03:19
Adress	
Utredningen utförd av	Dan Svensson
Kvalitetsgranskare	Anders Olofsson
Bilagor	3

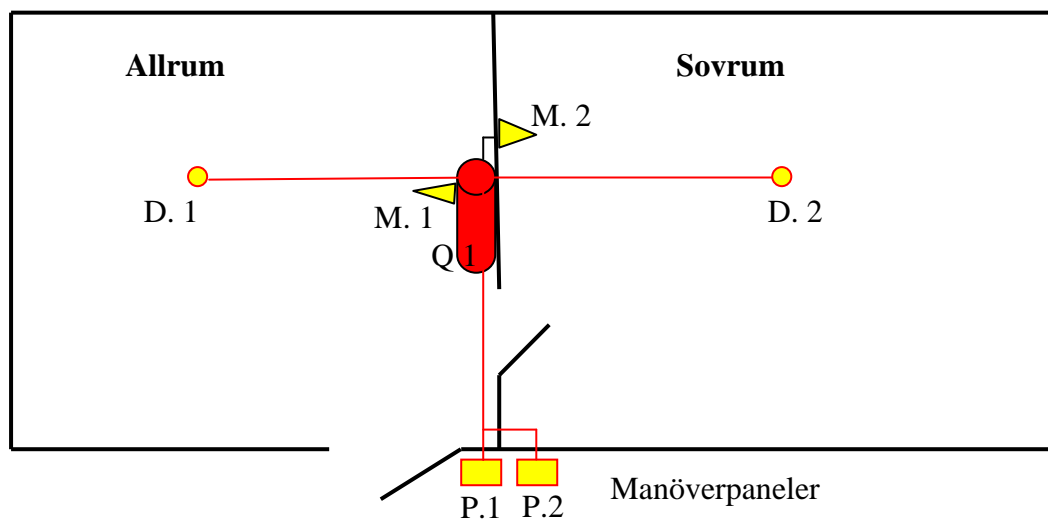
Den branddrabbade lägenheten består av ett allrum och ett sovrum. Varje rum var utrustad med en detektor (D.1, D.2) samt ett munstycke. I allrummet satt munstycket (M.1) på själva basenheten (Q.1) och i sovrummet hade man dragit en ledning från basenheten och placerat munstycket på väggen ovanför sängen (M.2).

Ovanför lägenhetsdörren på utsidan, sitter två manöverpaneler (P.1 och P.2) för manuell på- och avstängning av munstycke.

Bild [1.] Schematisk bild över brandskyddssystem Q 1, i branddrabbad lägenhet.

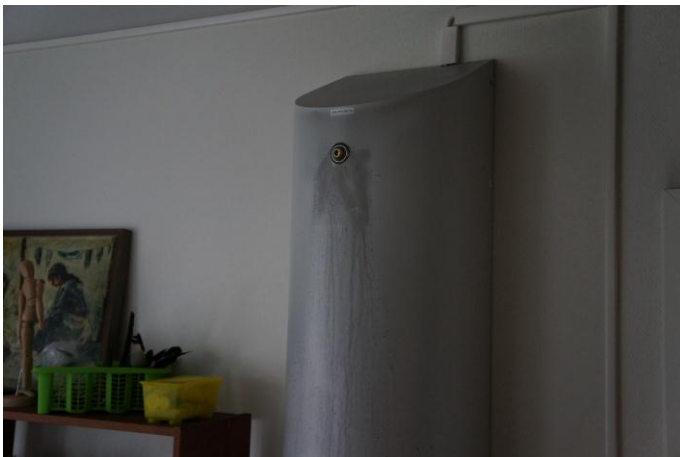
Bild [2] Basenhet Q-Fog, placerad i allrummet.

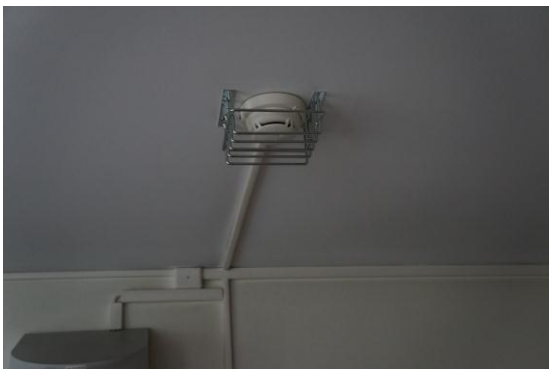
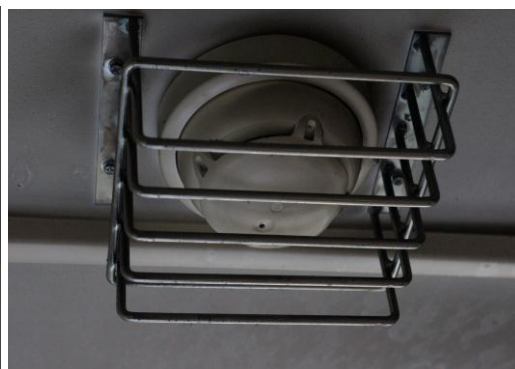
Boendesprinklern är ansluten till två separata detektorer. Varje detektor är knuten till ett sprinklermunstycke. Detektorerna är av typen "kombidetektor", vilket innebär att de känner av och larmar vid både rök och värmepåverkan. Detektorerna har en inprogrammerad fördröjning på 5 s innan de ger signal och utlöser sprinklermunstycke. Lägenheten var även utrustad med en detektor, kopplad till det automatiska brandlarmet, vilket var vidarekopplat till räddningstjänstens larmcentral.

Bild [3, 4] detektorer i allrum och sovrum.

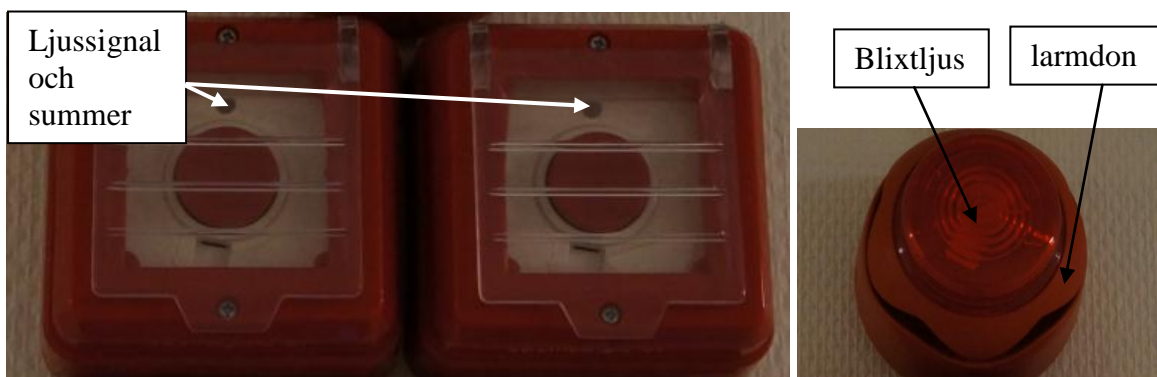
Ljussignalen som finns på manöverpanelen tillsammans med summern, skall ge information om i vilket läge systemet är i.

Bild [9] Ljussignaler i manöverpanelerna.

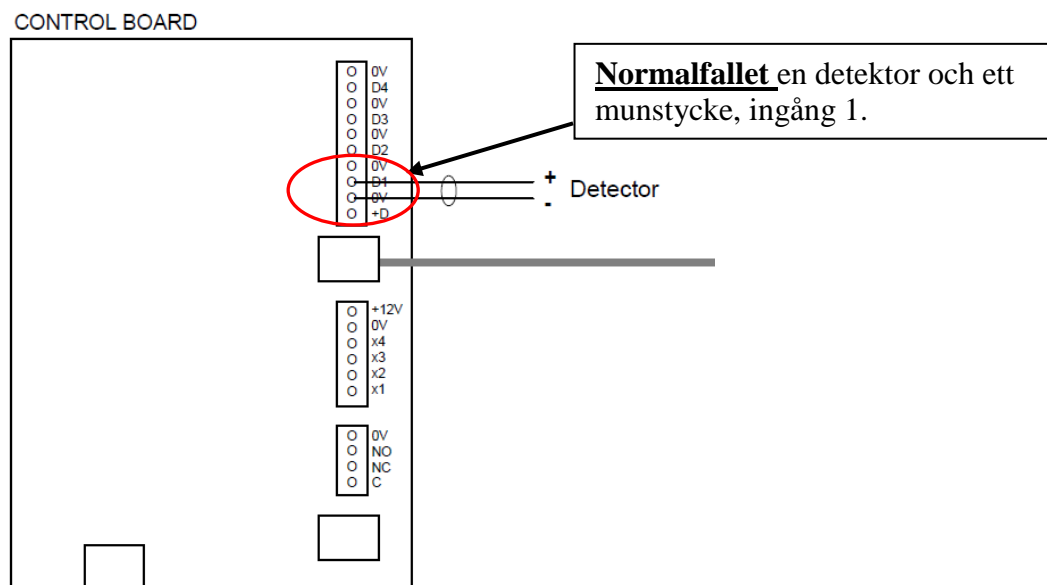
På styrkortet som sitter i basenheten finns det möjlighet att koppla in upp till 4 stycken detektorer, d.v.s. 4 ingångar. I normalfallet då man endast har **en detektor och ett munstycke**, skall detektorn kopplas in på ingång 1.

Bild [10] Strykort i basenheten, kopplingsschema för en detektor, ett munstycke.

Då man väljer att koppla in en **extra detektor kopplad till ett extra munstycke** skall detektorn till munstycket som sitter på basenheten kopplas in på ingång 2 och detektorn som är kopplad till det extra munstycket, skall kopplas in på ingång 3. Ingång 2 styr ventilen till munstycket på basenheten och ingång 3 styr ventil som öppnar utgången till munstycket i sovrummet.
