BRANDUTREDNING

| Insatsrapport nr. | 2012/01229 | Larmtid | 2012-11-03 kl. 07,37 |
| Olyckstyp | Brand i byggnad | Objektstyp | Flerbostadshus |
| Startutrymme/föremål | Sovrum/ okänt | Brandorsak | Okänd |

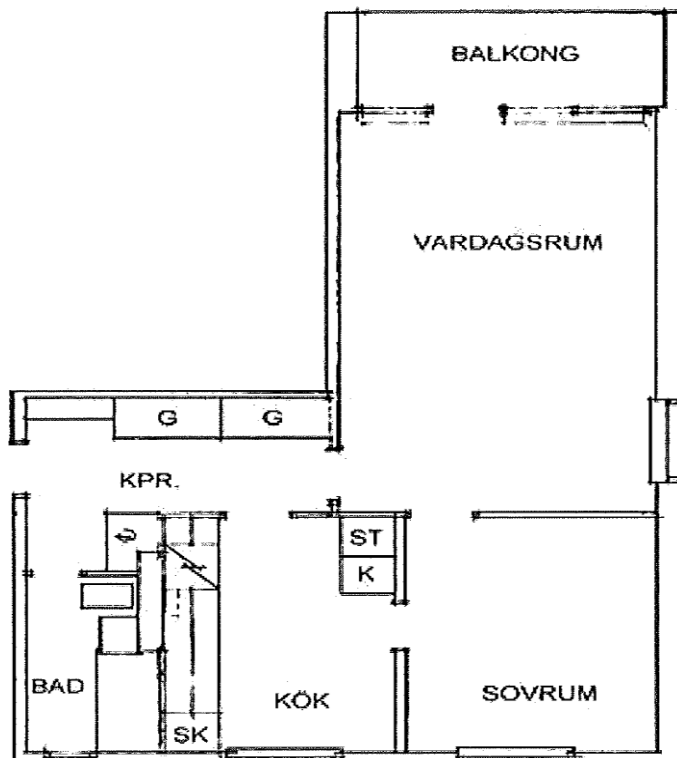
Flerbostadshus beläget i centrala Torshälla. Br 1. byggnad med fasad av tegel, lägenheter i fyra våningsplan med tre lägenheter per våning. Den brandutsatta lägenheten är belägen på plan två och består av tre rum och kök. Lägenhetens yta är 56,5 kvadratmeter och har fönster i tre riktningar.
