Sammanfattning av olycksundersökning Brand ej i byggnad - Trafikolycka Brand i flisbil

**Trafikolycka/Brand
E 20 Bälinge**

Uppdragsgivare: Alingsås Räddningstjänst
Undersökning utförd: 2007-02-15
Bilagor: Foto

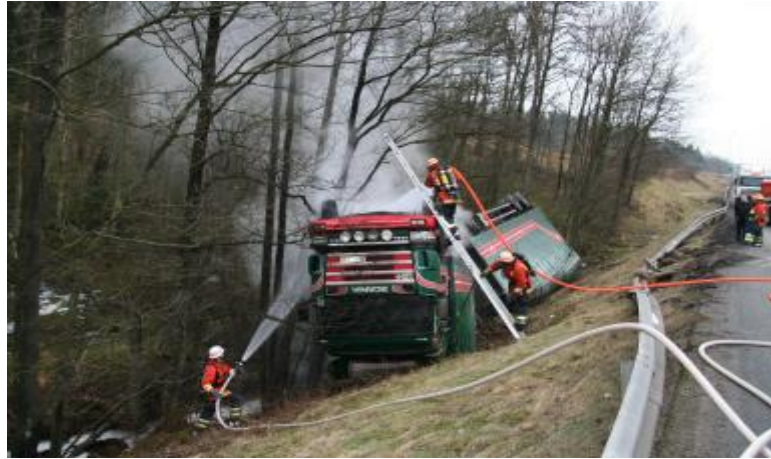
Skadeomfattning: Stora skador på hela ekipaget, både brandskada och krocksador, svårt att bedöma innan bilen och släpet är bärgade. Träd i ravinen har fått brandskador, vägren och vägräcke sönderkörda.
