Sammanfattning av olycksundersökning Trafikolycka Kollision mellan två lastbilar

STATENS RÄDDNINGSTJÄNK
2006 AT GARCIA ROS S.L.
D-ID-nr 118
Ärendenr 4077-2006
169805

Trafikolycka E 6 vid Milstolpen södergående

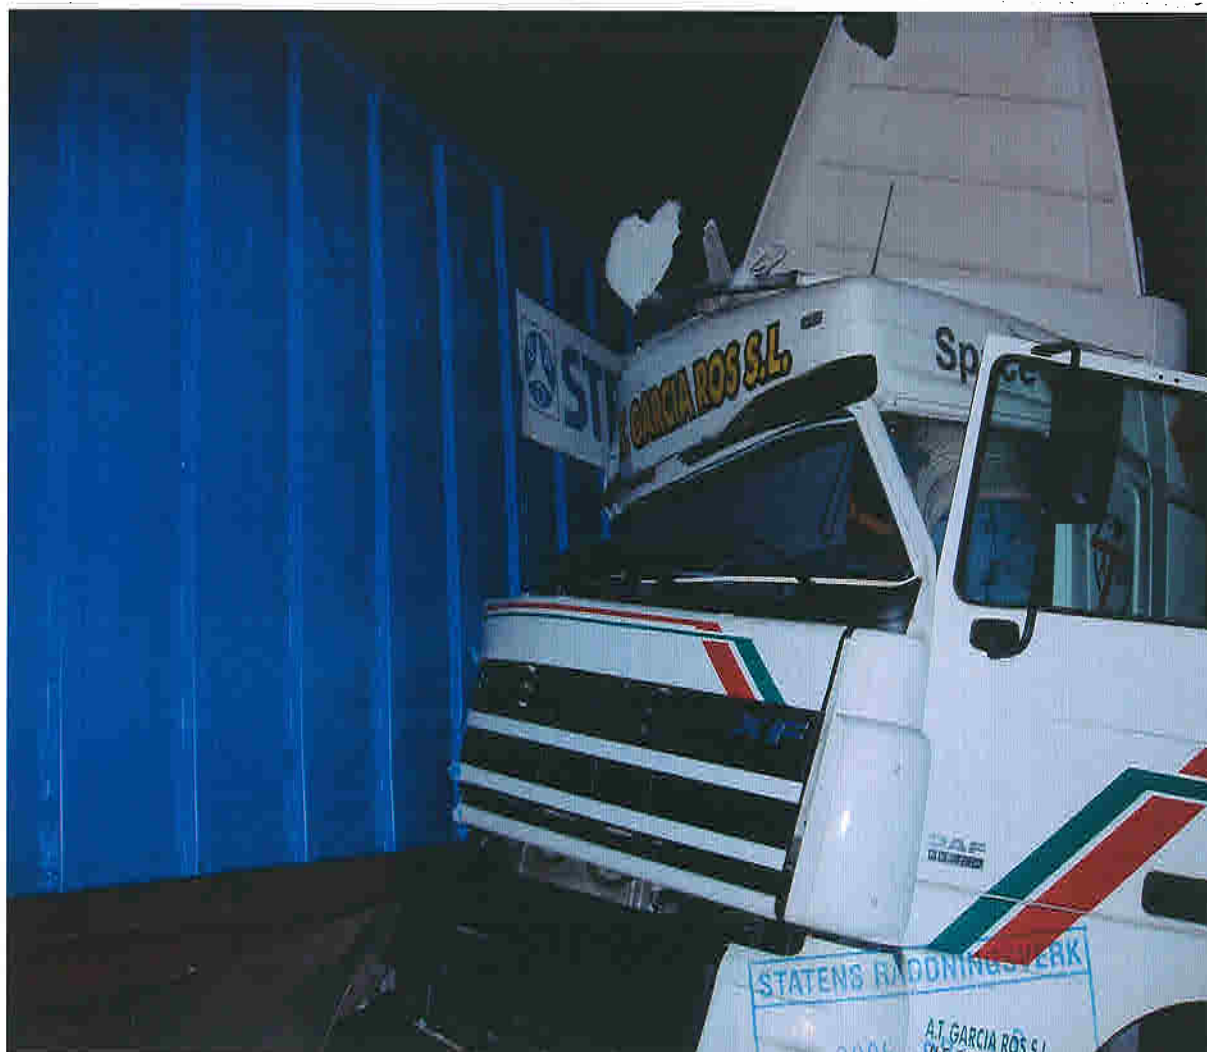
Spanskregraderad lastbil med mycket hög fart kör in i baken på en annan mycket långsamgående lastbil. Kollisionen sker på motorväg med den långsamt gående lastbilen placerad till 75% i höger körfält.

Troligtvis för hög hastighet dålig koncentration.

En bättre utmärkning av långsamgående fordon föreslås samt ev eskortering av dessa fordonsekipage.
