Sammanfattning av olycksundersökning Trafikolycka Personbil över kajkant

Diariennr: BMN-2005.1247

Datum: 2005-01-19

Adress: Lindö småbåtshamn/Pampusvägen

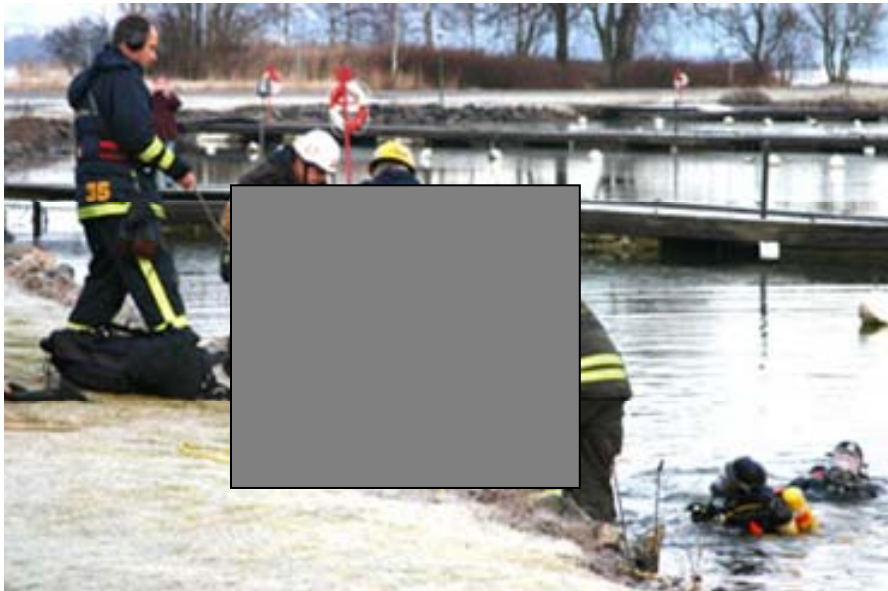
Trafikolycka/Drunkningsolycka

En 66-årig dam svängde vänster i en korsning men rätade inte upp bilen utan fortsatte upp på en gräsmatta och vidare ut över en kajkant ner i vattnet. Personbilen sjönk snabbt och personer som sett olyckan ringde SOS. Brandförsvaret ryckte ut med vattendykare och lyckades få ut damen ur bilen.
