## Trafikolycka med räddningsbil 121

2007-04-30

Karlstads regionens

Räddningstjänstförbund

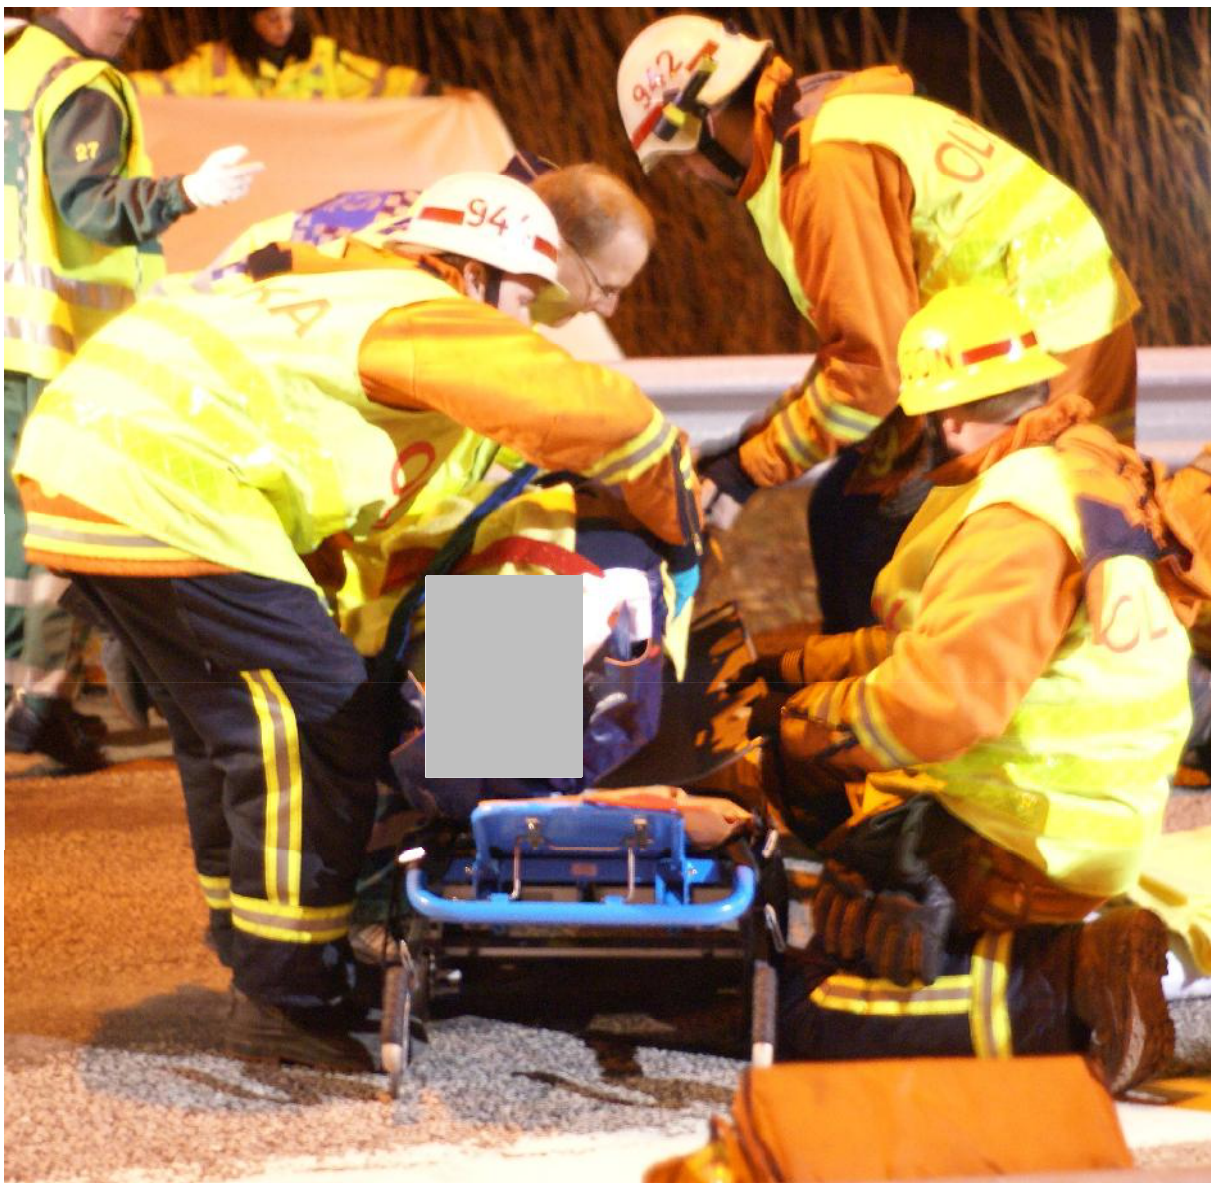
Föraren samt befälet på bil 121 står vid sidan av fordonet vid framkomsten. Uppe på brandbilen ligger ytterliggare två kollegor. Kvar inne i brandbilen återfinns den femte brandmannen som klagat över ryggsmärtor. Alla är vid medvetande men klagat över smärtor. Läget bedöms dock som förhållandevis stabilt. Tillgången till ambulanser avgör nu hur fort avtransporten kan ske.

Då en osäkerhet fanns om hur skadad brandmannen som var kvar i räddningsfordonet fanns, så begärdes hjälp av narkosläkare från sjukhuset. Polispatrull bistod med transporten av resursperson. En mindre väntan på olycksplatsen uppstod då narkosläkaren var tvingad att invänta bakjour enligt gällande rutiner innan han kunde lämna CSK.
