Undersökningsprotokoll
Olycksundersökning

Olycksundersökning
Trafikolycka med risk för miljöskada.

Uppdragsgivare: Kungälvs räddningstjänst.
Undersökningen utförd: 20100915
Undersökningen utförd av: Håkan Stålbom, Kungälvs räddningstjänst.
ID olycksutredning: 201000248
Bilagor: Foton.

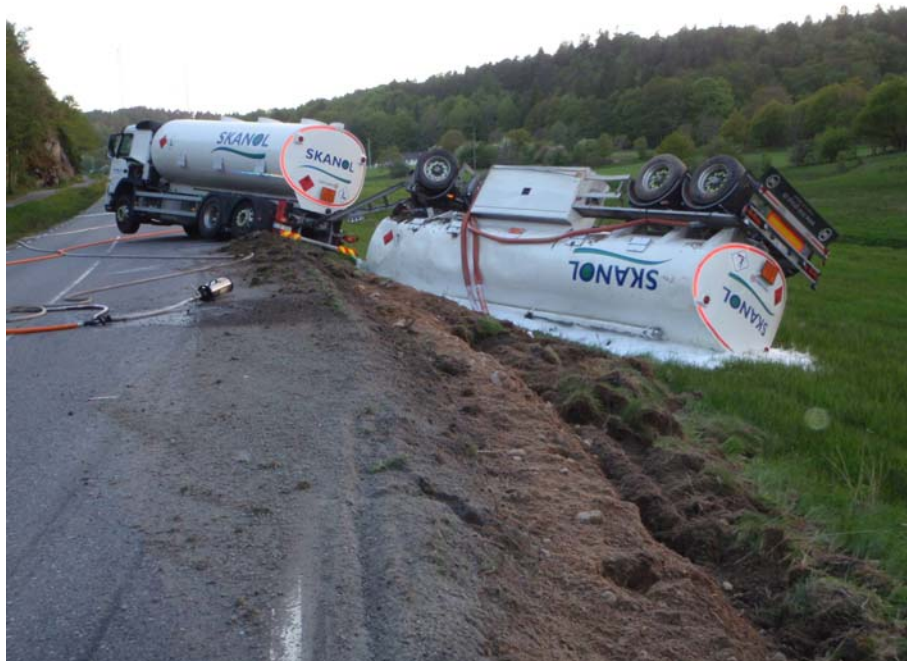
Tankbilen står med bakhjulen utanför vägbanan och släpet ligger upp och ner intill vägbanan fortfarande ihopkopplad med tankbilen. Föraren är till synes oskadd och endast ett mindre läckage från ekipaget c:a 5 liter, troligtvis från någon av manluckorna eller ett avluftningsrör. Skador på det dikesområdet där släpet åkt ner från vägbanan och ut på intilliggande äng.
